花崗岩の斜面に分布する転石群の危険度評価

A risk assessment of boulder stones on a granitic rock slope

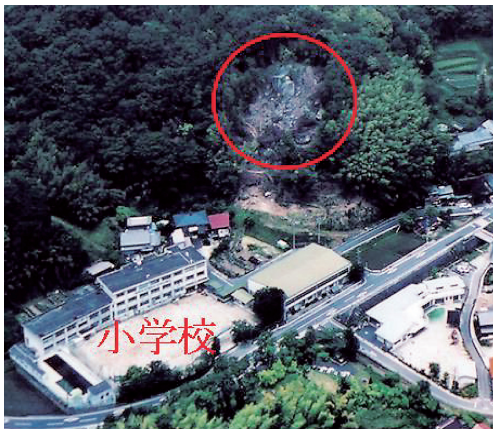
写真1 上騰見小学校付近の斜め航空写真
(赤丸印は調査対象斜面)

に存在している。本稿では愛知県豊田市の山間部の強風化花崗岩地域に位置する同市立上鷹見小学校の周辺地域(写真1)を調査対象として、落石の危険性を評価した。

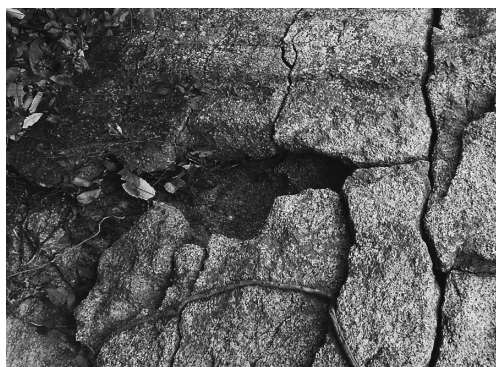
写真2 対象地域における花崗岩の表面風化の状況

する。他の花崗岩体に比べ特に表層部の風化進度が速い特徴を持っている²⁾。写真2に対象地域の花崗岩の表面風化状況を示す。

粒状組織を呈する花崗岩の間隙は、主として鉱物粒子境界にあたるが、雨水の侵入可能深度は比較的浅いと考えられる。温度変化などによる風化は比較的表層部にとどまり、風化の初期においては表面粒子の剥離が進行する風化形態も見られる³⁾。調査地域には写真3のように山砂採掘場に球状風化（玉葱状構造）をした岩塊も見られる。

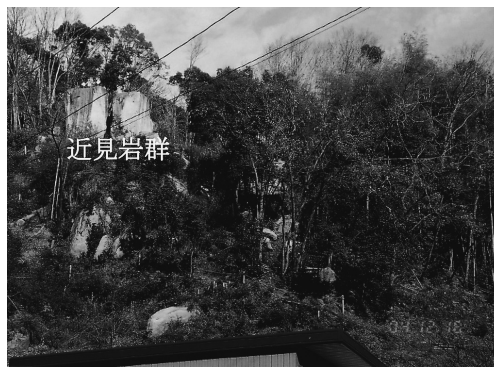
写真4 小学校北東斜面の岩塊群

調査対象箇所とする同小学校北東山地および通学路に沿う斜面（SE20～SW40）には、写真5のように球形に近い危険な状態の岩塊群が散在する。また、対象斜面の下方向には写真1や写真4

にも見られるように、樹齢が短い樹木が多い。樹木調査結果では、太い切り株が数個確認されたが、現在は切り株から生長した若齢樹が存在するのみであった。

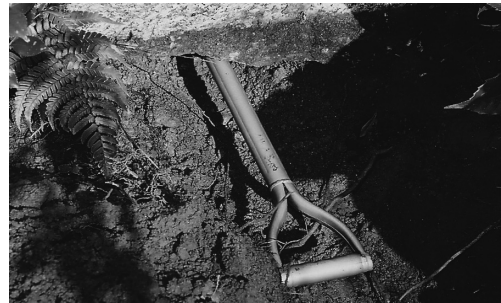
写真7 近見岩底面の状況
試掘により近見岩の底面が下部の岩体と分離していることが判明した

近見岩は、長さ10m、幅5.5m、高さ9.2mで形状を考えた体積が466m³となり比重2.6として算出するとと推定総質量が約12104KNである。この岩塊は斜面上部の山側背面で高さの約8割が埋没している。下部地盤との関係を調べるため斜面下方側の底部を試掘したところ下部にも岩体を確認された。下部岩体との隙間はスコップの入る深さで約20cmの間隔で流れ盤方向に約5°の傾きで分離していると推測した(写真7)。また、近見岩は写真8の様に上部が張り出している形状であ

近見岩は、上部が露出している巨大な岩塊であるが、底部の試掘により、下面が平面で下部岩体と分離していると推測される。この岩塊は形状比

○ 地震時の挙動を抑制する目的で近見岩群に根

固アンカー工または接着工を施す。近見岩は児童の野外活動の拠点であることから、撤去しない。ワイヤーロープ掛け工は子供たちの新しい遊び道具となり返って危険な状態を発生させる可能性があることから同様に避けるべきである。

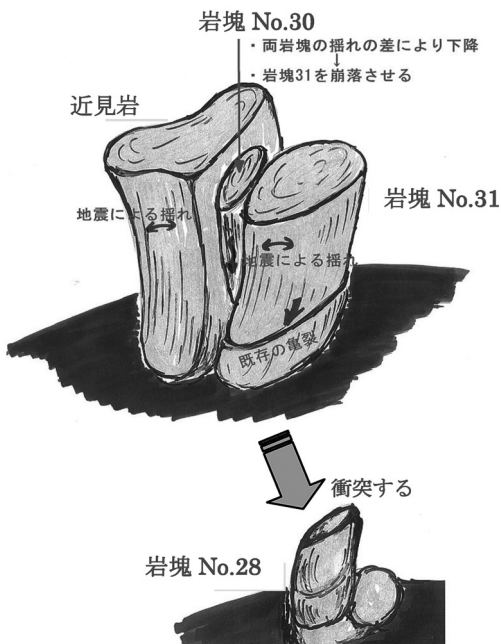
図7 落石発生原因の概念図

落石シミュレーションのケースについては、近見岩群の岩塊 No. 31は地震の水平振動により上部が転倒し、さらに岩塊 No. 28に衝突する。また、岩塊28は下部に存在する水平な割れ目により砕けると仮定する。この解析ケースは予備解析の結果、通学路に落石が到達するケースである。この解析ケースの説明を以下に示す。また、その状況を模式的に図示すると図7のようである。

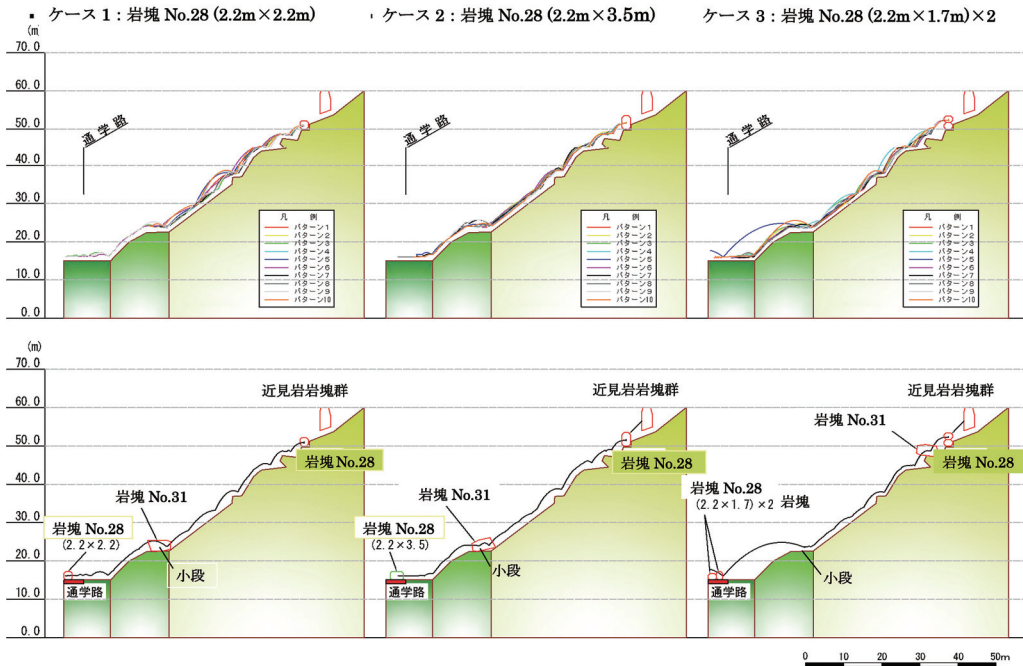
図8 ケース1～3の解析結果
(上図は10パターンの落石軌跡を示し、下図は各ケースの落石影響範囲が最大となる落石到達距離の位置を示す。)

- ケース1 : 岩塊 No. 31がトップリングして No. 28に衝突し、岩塊 No. 28が正方形状 (2.2m×2.2m) に割れた場合 (図8)
- ケース2 : 岩塊 No. 31がトップリングして岩塊 No. 28に衝突し、岩塊 No. 28 (2.2m×3.5m) が根本から割れた場合 (図8)
- ケース3 : 岩塊 No. 31がトップリングして岩塊

No. 28に衝突し、岩塊 No. 28が根本から割裂した後、その上部岩塊が2分裂 (2.2m×1.7m×2) した場合 (図8)

岩塊 No. 28の崩落影響範囲について、落石シミュレーション解析結果を図8に示す。同図の上図には各ケースの岩塊 No. 31に与えた回転速度の違いによる10のパターンの落石軌跡を示し、同図下図には各ケースのうち崩落影響範囲が最大となる落石到達位置を示した。

今回実施した DDA 解析のシミュレーション結果および数多くの予備解析から得られた評価では、地震による落石が通学路に到達する可能性も明らかになった。
