2010年チリ地震津波の被害調査速報

Preliminary report of field survey on the 2010 tsunami in Chile

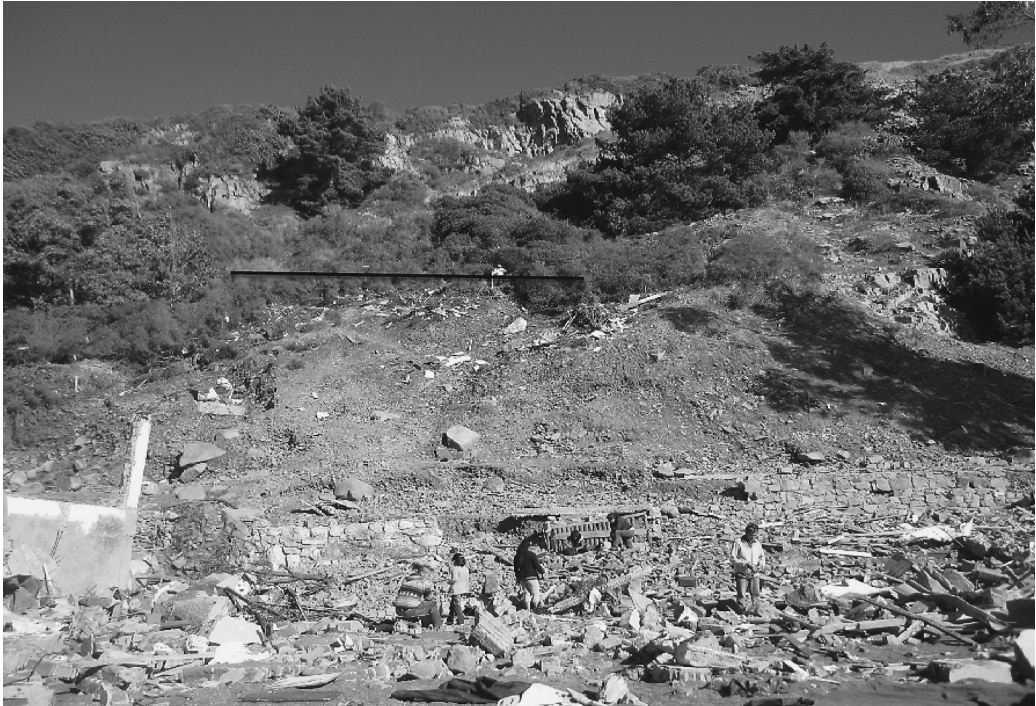
写真1 Constitution の沿岸部での28メートルを記録（津波遡上高さ）

これらの値は, 東北大学の速報値 (東北大学, 2010) とよい一致を示している。現地調査において, 津波発生1ヶ月後の調査であったが, 住宅や沿岸周辺域に残された痕跡は明瞭であった。なお, 住宅地域や港湾施設などでは, がれきなどの撤去作業が進み, 建物被害や漂流物移動の実態を把握することは難しい。最高遡上高さは, Constitucion の沿岸部での28メートルの値を示した (図2と写真1)。これは, ビル10階に相当する。また, 同地域の河川において約5 km 上流でも6 mの遡上痕を残していた (図3)。なお, 被災した地域は限定的であり, かつ, 海岸沿いに50~70 km 程度の間隔で存在していた。

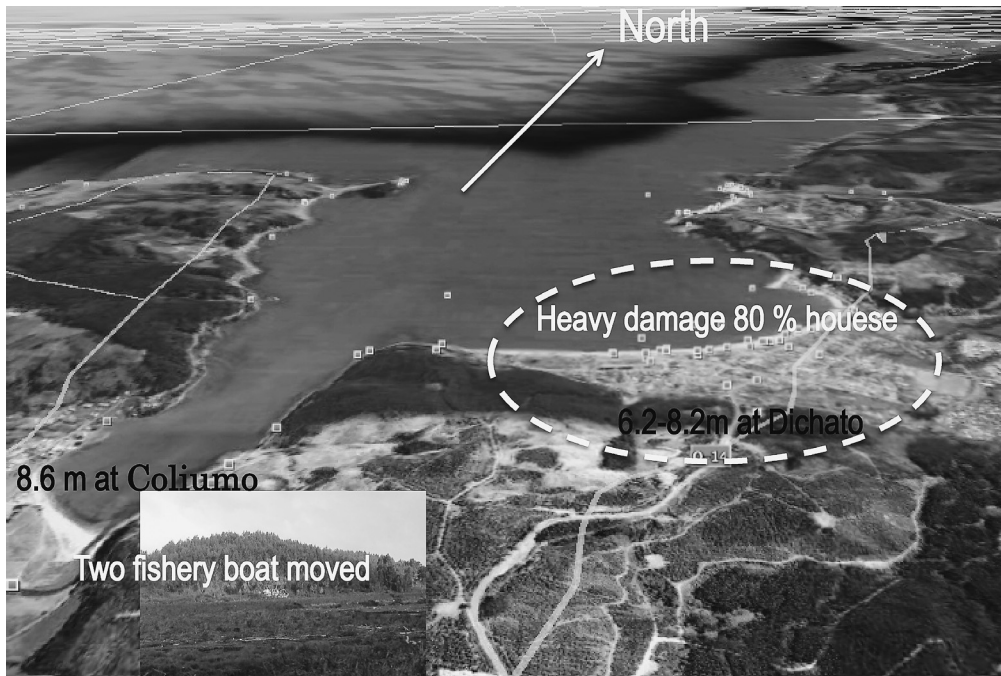
図4 Dichato の位置と津波遡上高さ

さらに, 主な被災地域での状況をまとめると, Dichato では, 8 m の遡上を記録し, ここでは, 護岸が若干高く存在し, その後, 3 m~3.5 m の平坦な地盤となり, 最後に丘に続いている (図4, 5)。

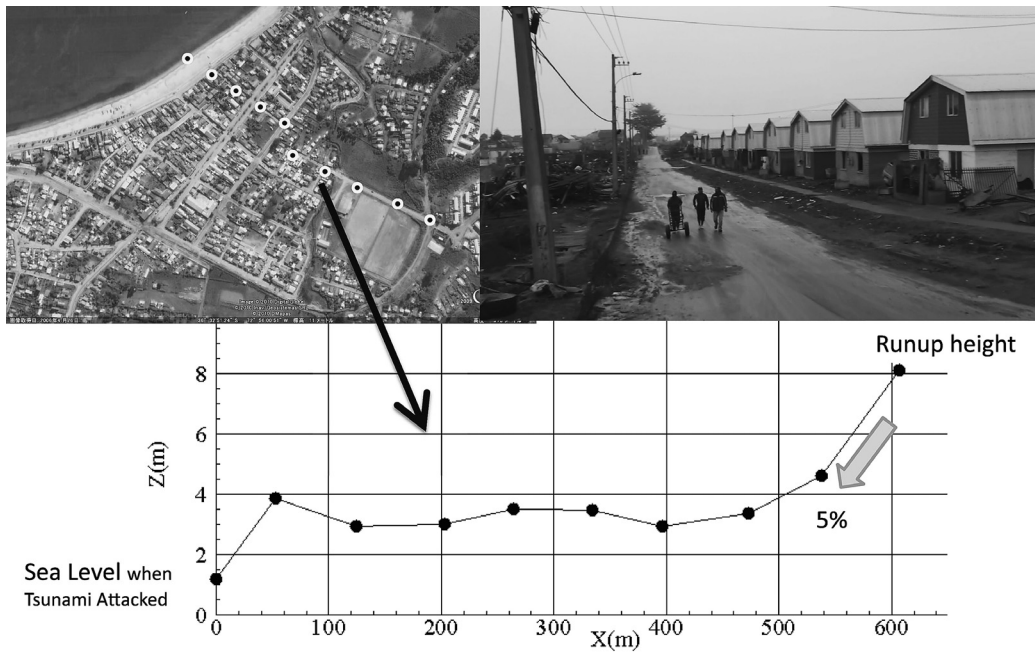
図5 Dichato での断面地形と津波遡上高さ (8.2m)

このような地形に、浸水深2 mを超えるような津波が一気に流れ込み、8割以上の住宅が破壊された。また、本測線上の護岸は階段護岸のような構造である。地震ならびに津波による洗掘を受けて、破壊されたと考えられるような被害を受けていた。若干南の位置では、護岸は健全であった。この差も被害の違いを生んだ可能性がある。なお、家屋は1階が煉瓦、2階部分が木で出来ている作りが多かった。
