2012年5月6日に茨城県つくば市 で発生した竜巻災害

Tornado Disaster Occurred in Tsukuba City of Ibaraki
Prefecture on May 6, 2012

Associated with the passage of cumulonimbus cloud on May 6, 2012, a tornado was spawned in Tsukuba City. The length of the tornad path was estimated as 17km and the maximum width 400m from damage surveillance. The number of dead person was 1, and the number of damaged houses was about 1,100. Fujita and Pearson scales were estimated to be F3 and P3, respectively.

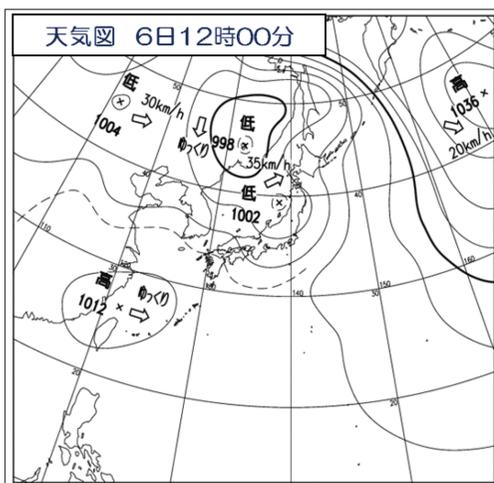
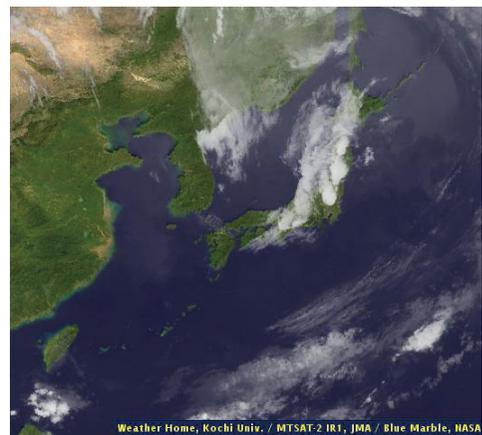
図1 地上天気図(2012年5月6日12時)と気象衛星「ひまわり7号」の赤外画像(2012年5月6日13時、気象庁HPおよび高知大学気象情報頁より転載)

竜巻が発生した2012年5月6日の12時の地上天気図(気象庁より転載)、13時の気象衛星「ひまわり7号」の赤外画像(高知大学気象情報頁より転載)を図1に、館野における高層観測データ(Stuve図)(2012年5月6日9時)(ワイオミング大学HPより転載)を図2に示した。竜巻を伴うとされるスーパーセルは、環境場の鉛直シアの大きさと対流有効位置エネルギー(CAPE)で決まるバルクリチャードソン数(BRCH)が10と50の間にあるときに起きるとされているが(新野, 2007; Weisman, M.L. and J.B. Klemp, 1982), 図2に示される6日9時時点ではBRCHは3.80と10よりも低い値だった。しかし、日本の上空5500mにおいて平年を5℃も下回る-19.1℃の寒気が流れ込む一方で、12時には日本海に低気圧があり、東日本から東北地方の太平洋側において、低気圧に向かって暖かく湿った空気が流れ込んだ。さらに、日射の影響で地上気温が上昇したことか

ら、東海地方から東北地方にかけて大気の状態が非常に不安定となり、落雷や突風、降電を伴う発達した積乱雲が発生しており(気象庁 他, 2012)、図1の赤外画像からも茨城県西部に発達した雲頂の高い積乱雲を捉えることができる。

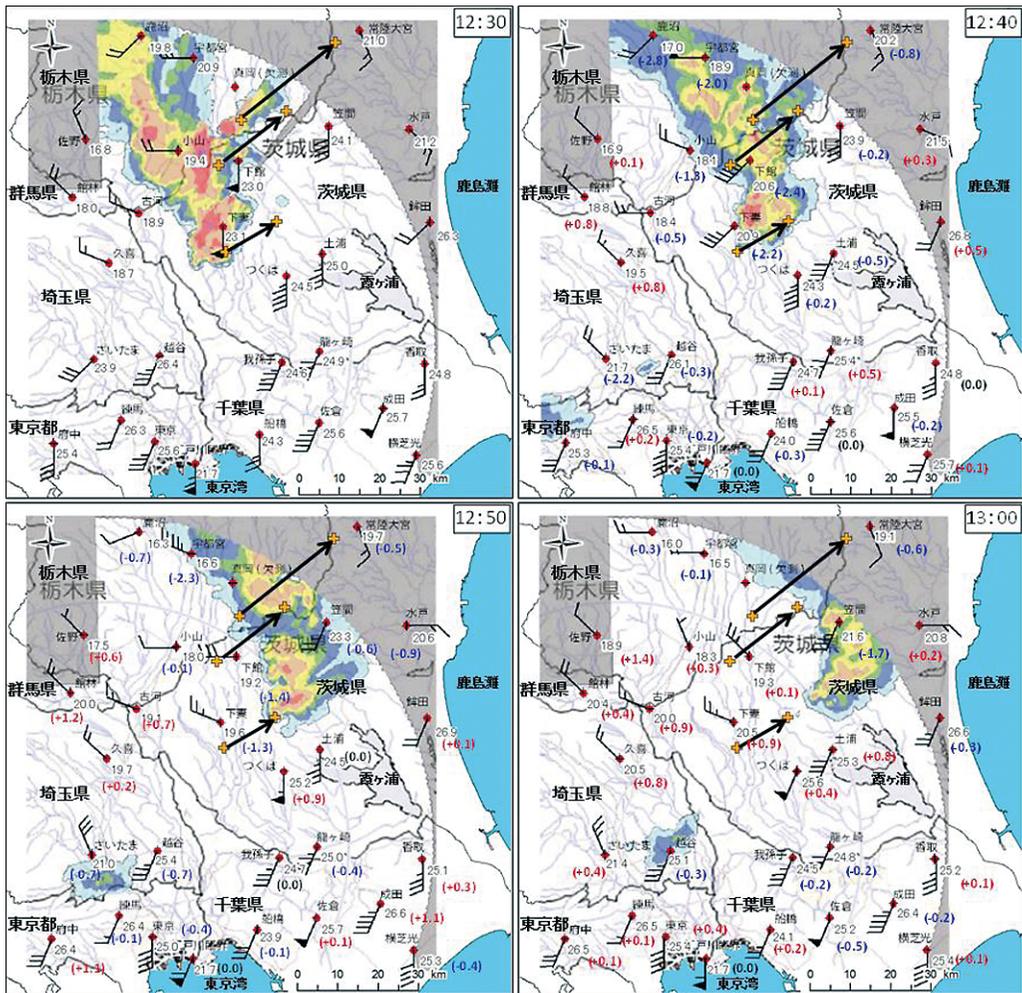
図3 2012年5月6日に発生した竜巻の経路図と12時30分～13時までの10分毎におけるアメダスの地上気温、風向・風速、Xバンドレーダーによる降雨域の推移（関東地方整備局より提供されたレーダー図に加筆）

3つの竜巻が発生する直前の12時30分から通過直後の13時までの10分毎のXバンドレーダー雨量図(国土交通省関東地方整備局から提供)にアメダスの気温、風向・風速、さらに3つの竜巻の進路方向を加筆したものを図3に示した。降雨セルが北北西から南南東に延び、12時30分のセルの最南端はつくば市で発生した竜巻の位置と一致している。降雨セルは12時30分~50分の約20分間でつくば市北部を北東に進み、13時には衰弱している。また地上気温は、降雨セルの移動によりセルの東側の気温が通過時に大きく低下しており、突風前線(ガストフロント)の通過を示す顕著な現象が確認できる。

消防庁, 内閣府, 地方自治体が公表している2012年5月6日に発生した竜巻による被害の状況を取りまとめ, 表1に示した(茨城県生活環境部防災・危機管理課, 2012; 内閣府, 2012; 消防庁, 2012, 栃木県県民生活部消防防災課, 2012)。気象庁の調査結果(気象庁 他, 2012)では, 5月6日に発生した竜巻は, 図3に示した矢印の南から①茨城県の常総市からつくば市にかけての約17km, ②茨城県筑西市から桜川市にかけての約21km, ③栃木県真岡市から茨城県常陸大宮市にかけての約31km, そして図3には含まれていないが④福島県大沼郡会津美里町の約2 kmの4つである(気象庁, 2012)。このため, 表1に示した

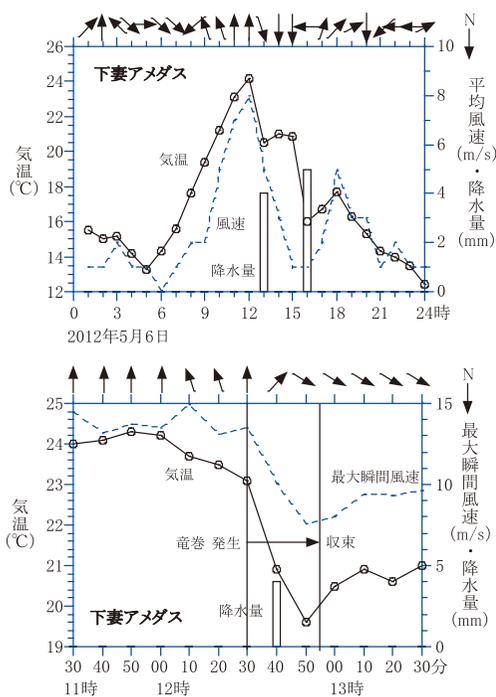
図4 下妻(アメダス)における気象要素の1時間値(上段)と10分値の推移(下段)

竜巻の始点である常総市篠山から北に約6.5km離れた下妻市二本紀の農地の一角に気象庁のアメダス観測所「下妻」が設置されている。下妻アメダスで観測された気象要素(気温, 風向・風速, 降水量)の推移を図4に示した。5月6日は, 突風前線の通過前は南風により暖かい空気が流入して気温は5時に最低値13.3℃から約7時間後の12時には24.2℃と10.9℃も上昇している。しかし, 突風前線の通過により13時には20.5℃とわずか1時間で3.7℃も急低下している。10分値で見ると, 突風前線の通過直前の11時50分に24.3℃であった気温が徐々に低下し, 12時30分には23.1℃, 突風前線が通過した直後と考えられる12時50分には風向は南風から西北西に変わり, 気温も20分間で3.5℃も急低下している。その際, 最大瞬間風速は突風前線通過直前の11:30~12:30には13~14m/s, 竜巻発生時である12:30

には13.5m/sを観測しているが, 通過後の12:40には10.1m/sで, それ以後は弱くなり10 m/sを下回っている。ただし, 下妻アメダスが竜巻の通過地点から北に約6.5km離れていることから, 竜巻中心部の強風を観測することは出来なかった。

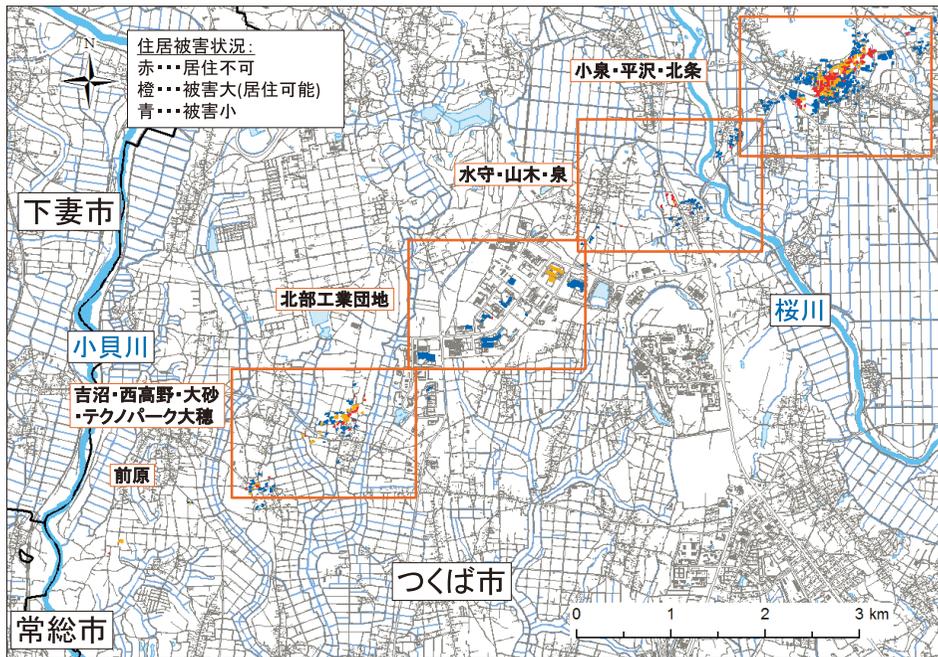
図5 つくば市における建物被害の状況 (2012年5月30日現在)

に筆者らの調査（5月18日，31日に実施）を加筆・図示したものが図5である。本図には，竜巻の始点である常総市（大沢新田は小貝川まで）の被害は，被害が軽微であるため含めていない。住居被害は，ESRI社のGISソフトウェアであるArcMap10.0により，つくば市が分類した「居住不可（赤色）」，「被害大（居住可能，橙色）」，「被害小（青色）」に色分けした。背景の地図情報は，国土地理院ホームページの基盤地図情報ダウンロードサービス内における基盤地図情報「縮尺レベル2500」を用いて作成した。

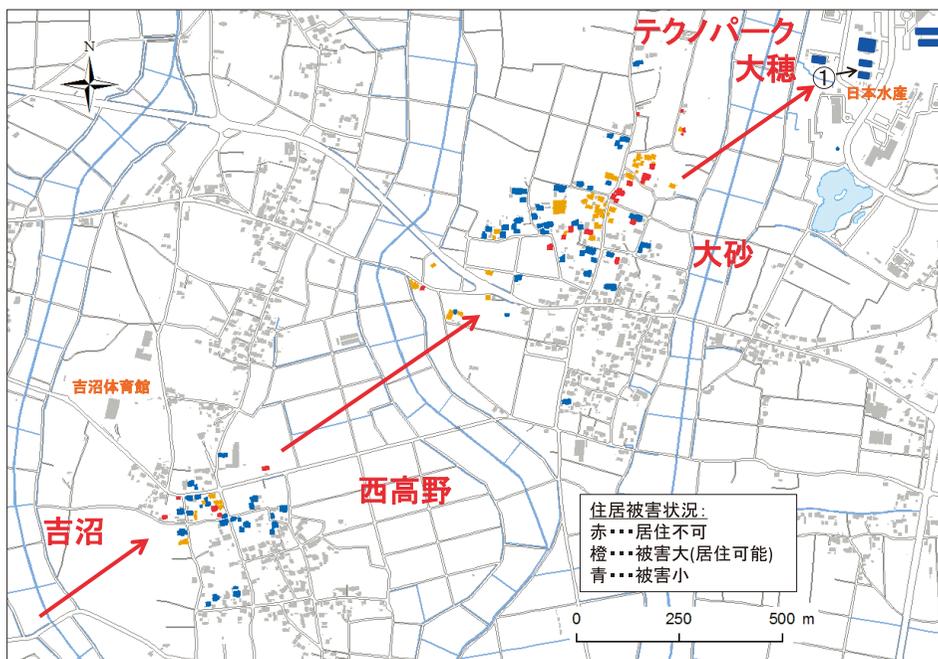
図6 つくば市(吉沼・西高野・大砂・テクノパーク大穂地区)における建物被害の状況 (2012年5月30日現在) (図内の数字は写真の番号と一致, 凡例の被害状況はテクノパーク大穂にも適用)

図6には，吉沼・西高野・大砂地区およびつくばテクノパーク大穂（大久保地区）の建物被害状況を示した。吉沼・西高野地区では，竜巻が通過した中心部と推定される箇所には建物が密集していないため，「居住不可」・「被害大」の被害は少なく，被害幅も小さかった。大砂地区は，住宅が密集した地区中心部を竜巻が通過したため，「居住不可」・「被害大」の件数も多くなっている。吉沼地区でのヒアリングでは「12時40分頃，吉沼郵便局から南の方向に竜巻を見た」との証言が得られた。大砂地区に隣接する「つくばテクノパーク大穂」は，1987年に開発が着手され，造成面積は

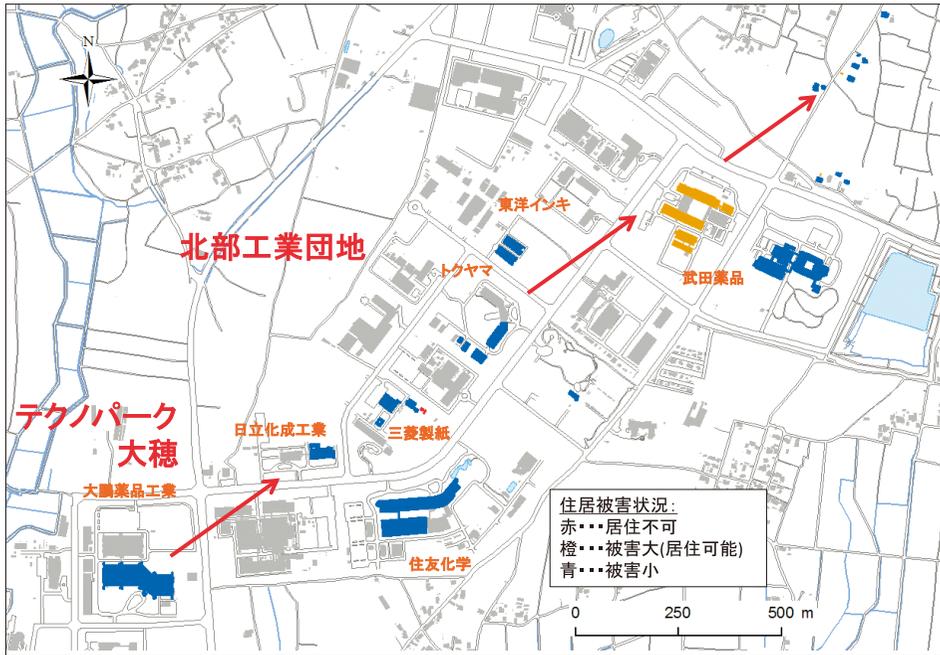
図7 つくば市（テクノパーク大穂・北部工業団地）における建物被害の状況（2012年5月30日現在）（凡例の被害状況はテクノパーク大穂・北部工業団地にも適用）

図7には筑波北部工業団地における建物被害の状況を示した。「筑波北部工業団地」は，1981年から1986年に開発された市内では大規模な工業団地である。ここでも，日立化成工業，住友化学，三菱製紙，トクヤマ，東洋インキ，武田薬品などの工場や研究所で建物被害が発生している。

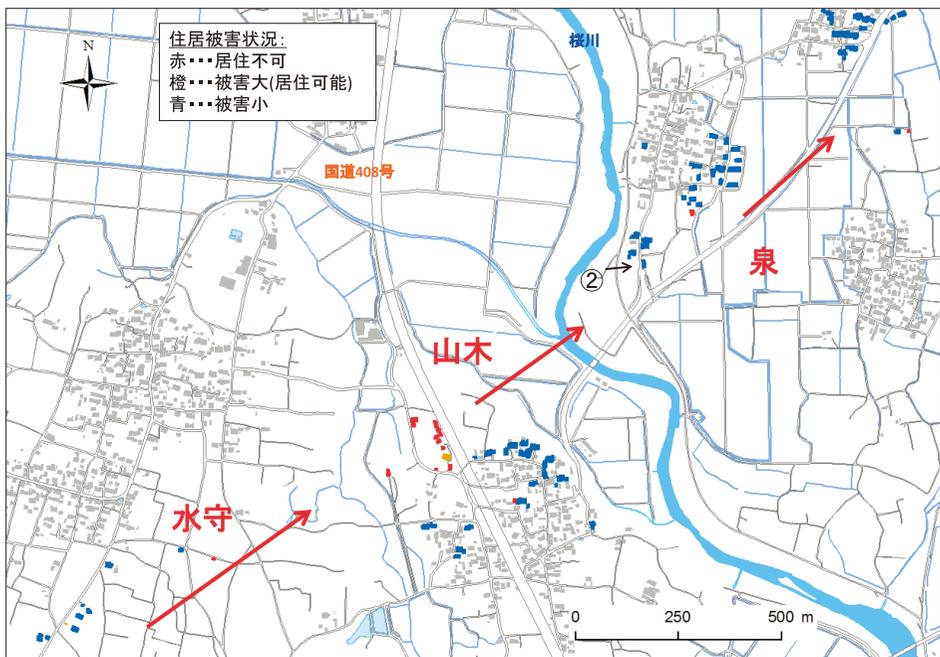
図8 つくば市（水守・山木・泉地区）における建物被害の状況（2012年5月30日現在）（図内の数字は写真の番号と一致）

図8には，水守・山木・泉地区における建物被害の状況を示した。写真2は，泉地区における住家の被害（被害小）を示している。水守地区，山木地区では各地区の中心部から離れたところを竜巻が通過したため住家の被害数は少ないが，直撃を受けた家屋では住居不可（全壊）の被害が確認できる。

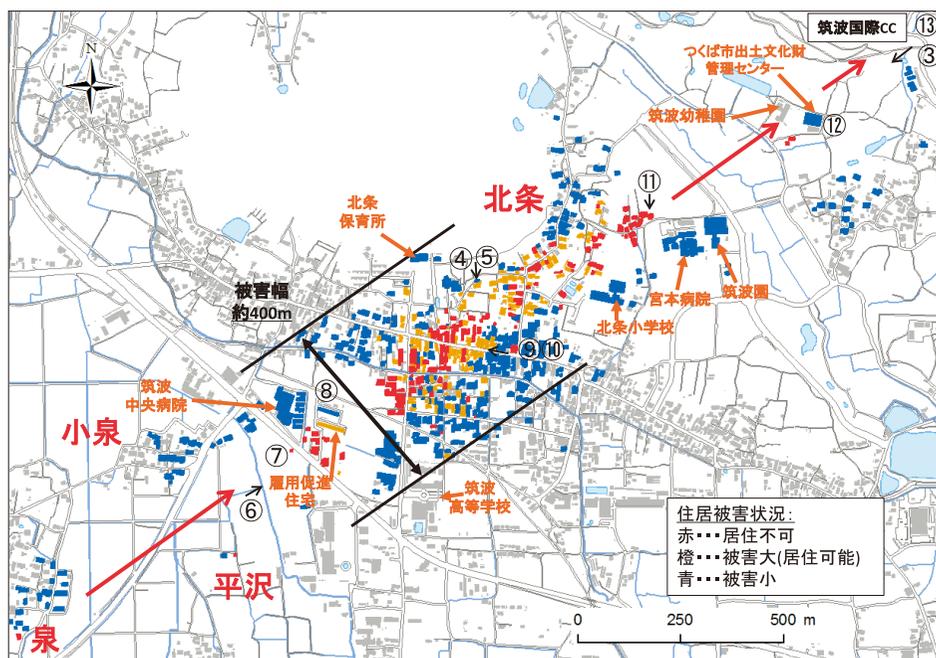
図9 つくば市(小泉・平沢・北条地区)における建物被害の状況(2012年5月30日現在)(図内の数字は写真の番号と一致)

図9には，小泉・平沢・北条地区における建物被害の状況を示した。また，写真3には竜巻の終点と推察される筑波国際カントリークラブ（標高140m）から撮影した小泉・平沢・北条地区の被害

状況、写真4、5に北条地区内の北の山斜面に位置する宝安寺から撮影した北条地区の被害状況を示した。ここで、写真4の左側の続きが写真5の右側で連続している。小泉・平沢地区では竜巻が直撃してないために大きな被害は認められないが、北条地区では地区の中心部を通過したため、全壊139棟(赤色：居宅76棟、非居宅63棟)、大規模半壊36棟(橙色、居宅30棟、非居宅6棟)等の被害が発生している。

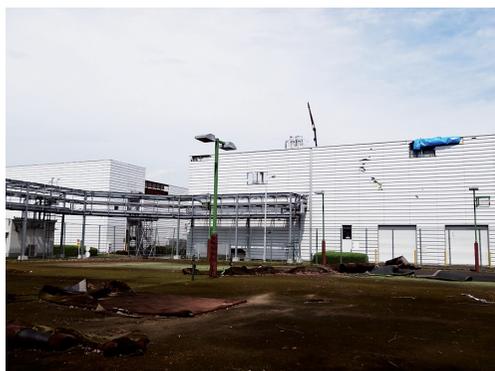
写真1 つくばテクノパーク大穂における建物被害 (2012年5月18日撮影)

41.4haで，医薬品原料，製剤，小麦粉，建設機械，インキ，農薬等の研究，製造が行われている。ここでは，写真1に示した日本水産（株）つくば工場や大鵬薬品工業（株）創薬センターつくば研究所などで，屋根や壁面が損傷する建物被害を受けている。

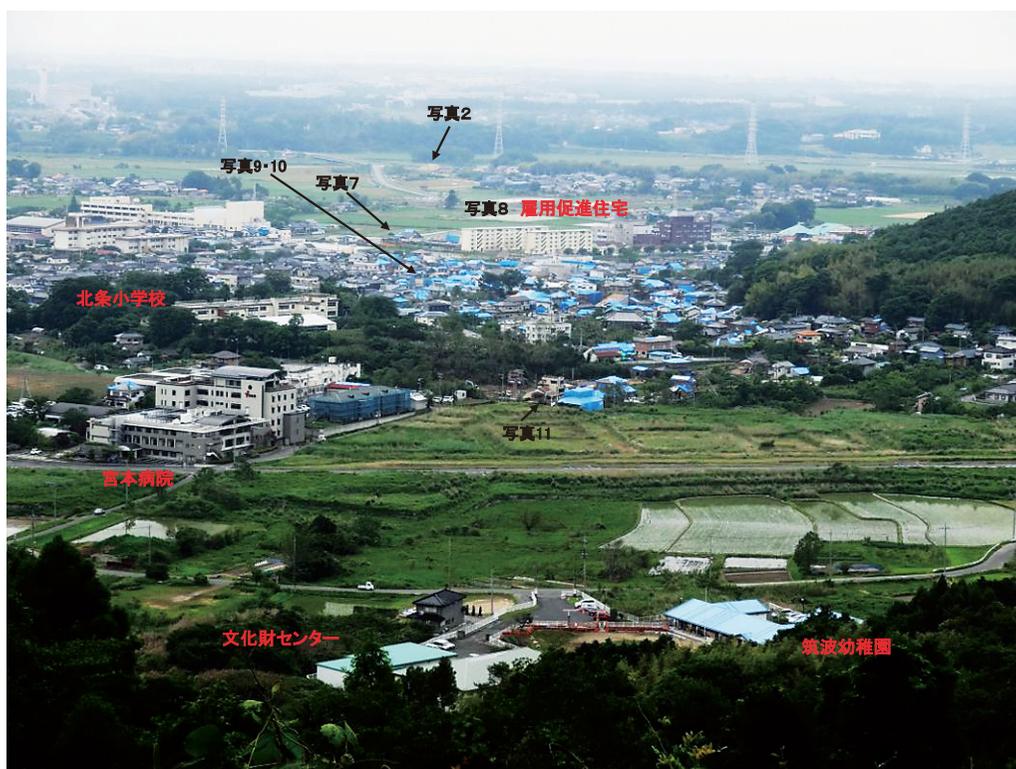
写真3 筑波カントリークラブ (標高140m) から撮影した小泉・平沢・北条地区の被害状況 (2012年5月31日撮影)

写真3では、雇用促進住宅の左手の建物から写真手前の文化財センター・筑波幼稚園にかけての多くの建物の屋根がブルーシートで覆われており、北条地区の中心部を竜巻が通過したことがわかる。また写真4、5からは、住宅の被害は右から左に直線上に現れており、手前と奥のブルーシートの幅から、局地的な被害であることが確認できる。

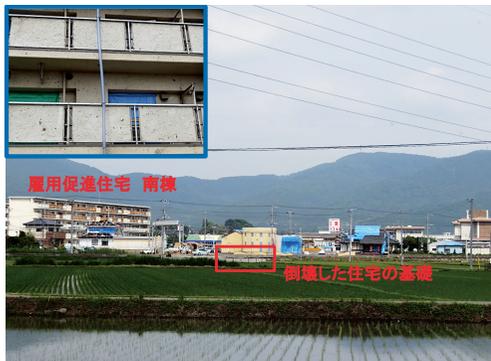
写真6 平沢地区から見た北条地区における建物被害 (2012年5月18日撮影)

写真6には、平沢地区から竜巻が進んだ北条地区の状況を示した。写真7は写真6の中央部に見える全壊した住宅である。この住宅は国道125号

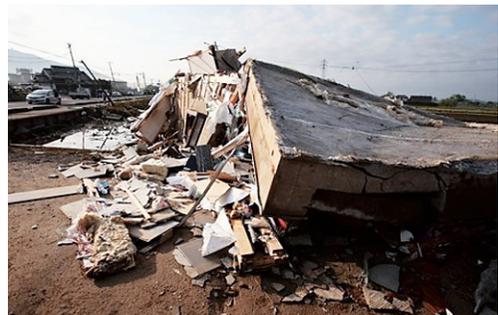
写真7 基礎部分から建物が転倒した住家被害 (2012年5月18日撮影)

線に面した南側に位置し、竜巻が進んできた南西方向には農地が広がっており、風を遮るものがまったくない。このために風が住家を直撃し、住家の基礎ごと地面から離れ、住家全体が裏返しに転倒したものと推察される。発生時は日曜日の昼間であったため家人の中学生が住家内におり、倒壊家屋の下敷きにより死亡する痛ましい事例となった。

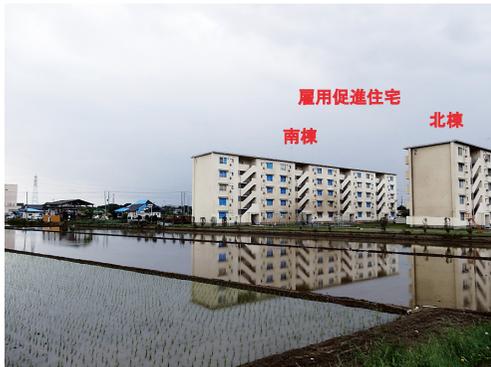
写真8 北条地区における雇用促進住宅の被害
(2012年5月18日撮影)

写真8は、北東から撮影した5階建ての雇用促進住宅の状況である。南棟は竜巻が直撃したため窓ガラスが割れ、アルミサッシの枠、ベランダの手すりやボードも強風や瓦礫の飛散により損傷した(写真8)。しかし、わずかに数十mしか離れていない北棟には大きな被害が認められておらず、ごく近い範囲でも被害の発生状況が大きく異なることがわかる。

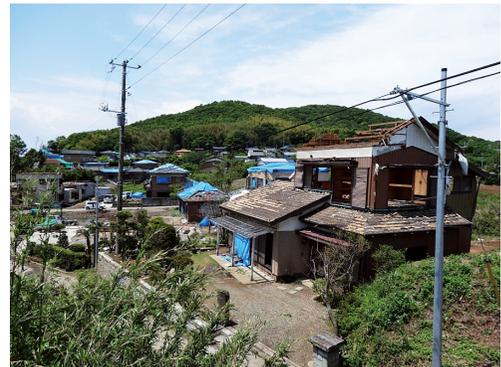
写真11 北条地区横町集落における住家被害
(2012年5月18日撮影)

写真11は北条地区の中心部から北東に少し離れた横町集落に位置する住家の被害状況である。二階部分の屋根は吹き飛ばされ、後方に見える住宅もほぼ全壊の被害を受けている。写真12は、写真11から農地を北東に通る過ぎた筑波国際カントリークラブの山裾に位置するつくば市出土文化財管理センターの建物被害状況である。扉や窓のガラスはすべて割れ、壁や軒には飛散物による多数の損傷が認められ、竜巻が直撃した被害を垣間見ることができる。

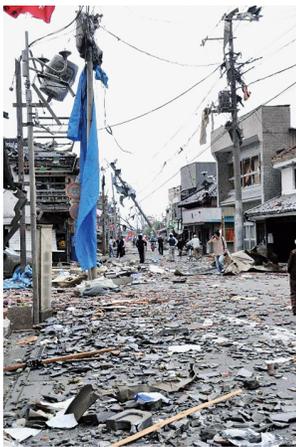
写真9 被災直後の北条地区中心部の商店街の状況
(つくば市提供, 2012年5月6日撮影)

写真9は、つくば市のホームページに掲載されている被災直後の北条地区中心部の商店街の状況である(つくば市, 2012)。山麓を東西に走る地区中心部の商店街では、建物の窓ガラスが割れ、屋

根の損傷や瓦の飛散などにより、道路に瓦礫が散乱している。また、電柱が折損・傾斜し、飛散物が電柱に引っ掛かるなど、竜巻が直撃した凄まじさを物語っている。写真10は、竜巻被害から約1週間が過ぎた商店街の状況である。瓦礫は取り除かれ、倒壊した電柱も新しく設置されているが、建物はブルーシートで覆われ、修繕が進んでいない商店も多く認められる。本地区の東の小高い丘の上には北条小学校があり、竜巻の直撃は免れたものの、南側に面した窓ガラスが割れて運動場に飛散し、強風に強い屋上の金属製フェンスはコンクリートの基礎部分から損傷していた。日曜日の昼間であったために児童への人的被害はなかったが、平日であればグラウンドで遊ぶ児童に大きな被害が発生していた可能性が考えられる。北条地区でのヒアリングでは「12時55分頃、自宅から南西の方向に竜巻を見た。耳鳴りがし、ごう音のような音がした。」との証言があった。

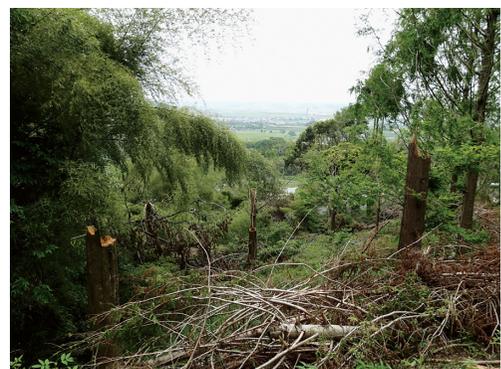
写真13 筑波国際カントリークラブの敷地内における樹木の被害
(2012年5月31日撮影)

写真13は、竜巻が消滅したと推察される筑波国際カントリークラブの敷地内における樹木の被害状況である。強風による樹木の折損・倒伏の被害が確認できる。カントリークラブの建物や駐車していた乗用車にも被害が発生した。また、送電線が切れたため、約1週間の休業を余儀なくされた。
