2013年7月28日に山口・島根県で発生した豪雨の特徴と洪水被害の概要

Characteristics of Heavy Rainfall and Flood Disaster in Yamaguchi and Shimane Prefectures on July 28, 2013

Abstract

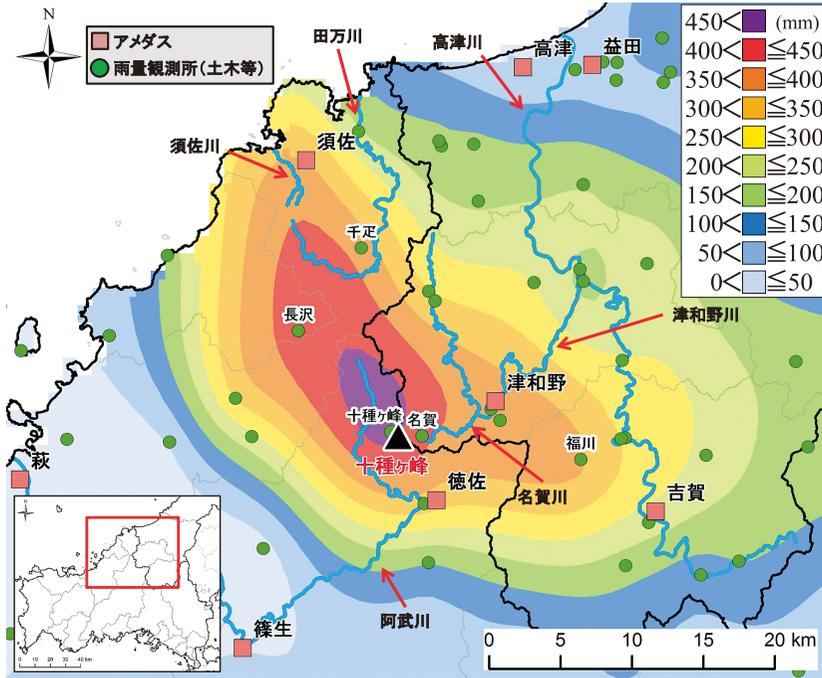
図3 2013年7月28日の日降水量 (mm)

図3には、地理情報システムソフトウェア（以下、GIS）ArcMap10.0（ESRI社）を用いて、山口県北部・島根県西部周辺における7月28日の日降水量の分布を示した。なお、降水量のデータとしては、気象庁のアメダス雨量観測値、山口県「山口県土木防災情報システム」、「島根県水防情報」、国土交通省「水水文質データベース」から欠測値を除いたものを用いた。十種ヶ峰（防府土木）では470mmの降水量を観測し、長沢（萩土木）421mm、名賀（津和野土木）411mmをはじめ、津和野（アメダス）381mm、千疋（萩土木）378mm、福川（津和野土木）360mm、須佐（アメダス）351mm、徳佐（アメダス）324mmなど、両県の県境に位置する十種ヶ峰を中心に北西-南東方向の長さ35km、幅15kmの局地的な範囲で300mm以上の豪雨となった。また、図4にはGoogle Earthに7月28日の日降水量の分布図を重ね合わせて作成した十種ヶ峰周辺の3D画像を示した。十種ヶ峰の北西斜面側において450mm以上の降水となっており、北西から流入してきた水蒸気が斜面にぶつかり、そこで発生した上昇気流によって積乱雲が発達したために、この周辺で豪雨が発生した。このことから、今回の豪雨が地形性による影響も受けていたと考えられる。

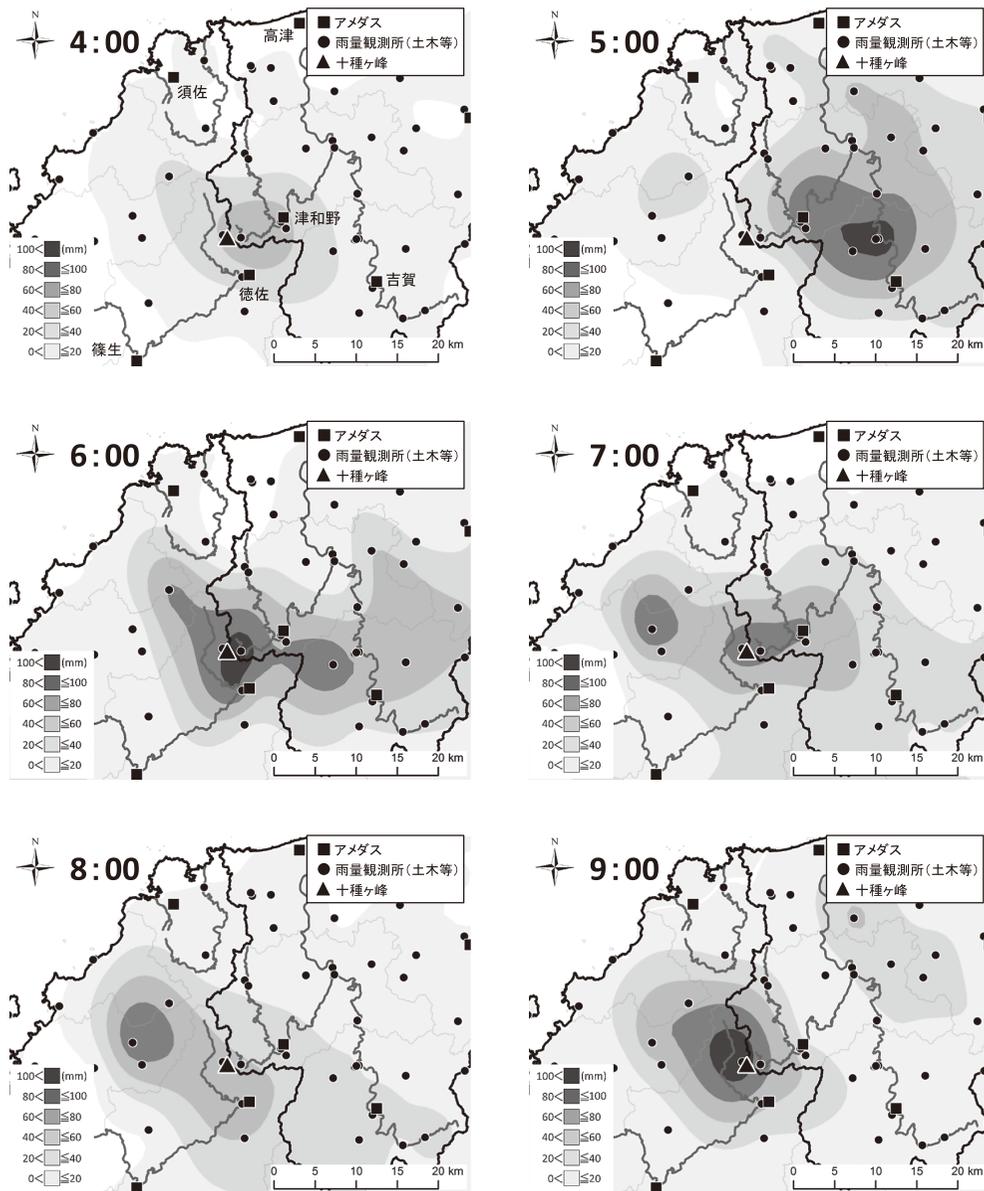
図5 十種ヶ峰を中心とする7月28日の4時から9時までの1時間降水量 (mm) の分布図 (1)

次に、十種ヶ峰を中心とする詳細な雨量推移を把握するために、図5にはGISを用いて、特に降水量が多かった28日4時から13時までの1時間降水量の分布図を示した。4時には十種ヶ峰の東側で40mm/hを超える激しい雨、5時には積乱雲の発達とともに強雨域がさらに東の津和野地区・吉賀町に広がり60mm/hを超える非常に激しい雨、中心部では80mm/hを超える猛烈な雨となっている。6時には60mm/hを超える強雨域が十種ヶ峰の西側で発達し、阿東地区や名賀川周辺（以下、名賀地区）で80mm/hの豪雨となっている。7時になると、強雨域がさらに西側でも発生し、広い範囲で40mm/hを超える雨となっている。8時も

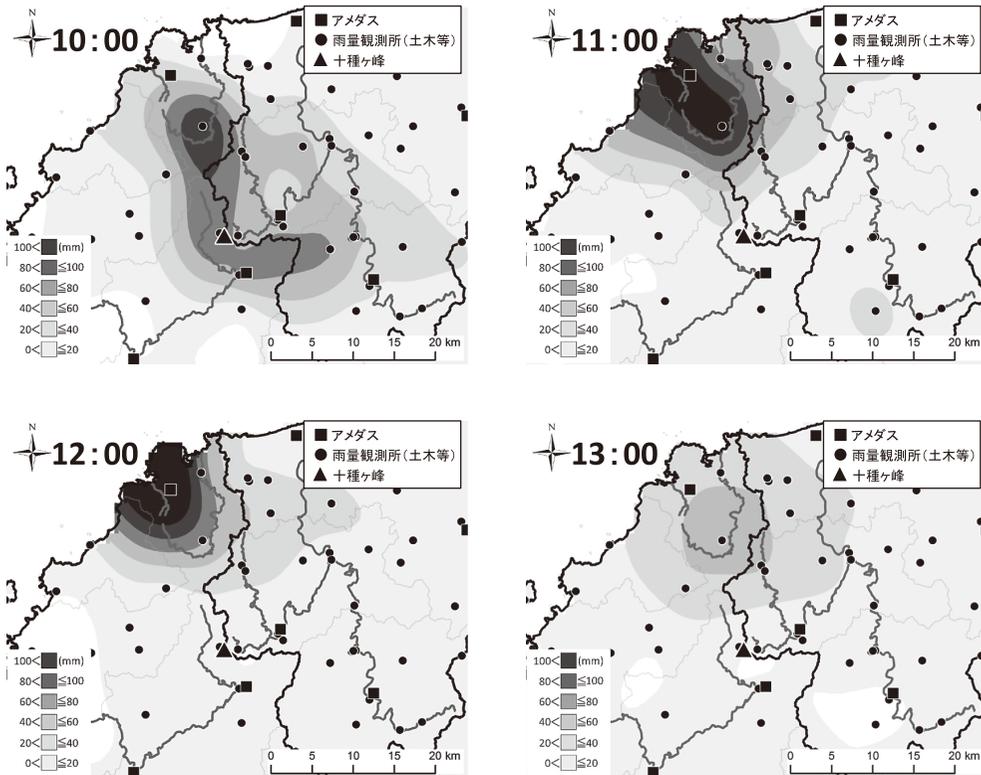
図5 十種ヶ峰を中心とする7月28日の10時から13時までの1時間降水量 (mm) の分布図 (2)

同様に、40mm/hの雨となつてはいるが、十種ヶ峰周辺の雨は弱まり始めた。しかし、9時には南東へと移動し60mm/hを超える強雨域に発達している。そのため十種ヶ峰周辺で60mm/h、中心部では80mm/hを超える猛烈な雨となっている。そして10時になると、強雨域は北側へと移動し、萩市から阿東地区の広い範囲にかけて60mm/hを超え、一部で80mm/hを超える豪雨となっている。11時になると、強雨域はさらに北側へと移動し、須佐地区では100mm/hを超える猛烈な雨となり、その周辺でも80mm/hを超える雨が降っている。12時も同様に、須佐地区を中心に豪雨となっており、約2時間の間、100mm/hを超える雨が降り続けていることがわかる。13時になると一部で40mm/hを超える雨となっているが、その後、雨は次第に収束していく。以上のことから、今回発生した豪雨は、日本海側から湿った空気が継続的に流入してきたことで、次々に積乱雲が形成・発達し、これによって山口県北部・島根県西部を中心に豪雨がもたらされ、須佐地区、阿東地区、津和野地区周辺で局地的な集中豪雨が発生したことが明らかとなった。

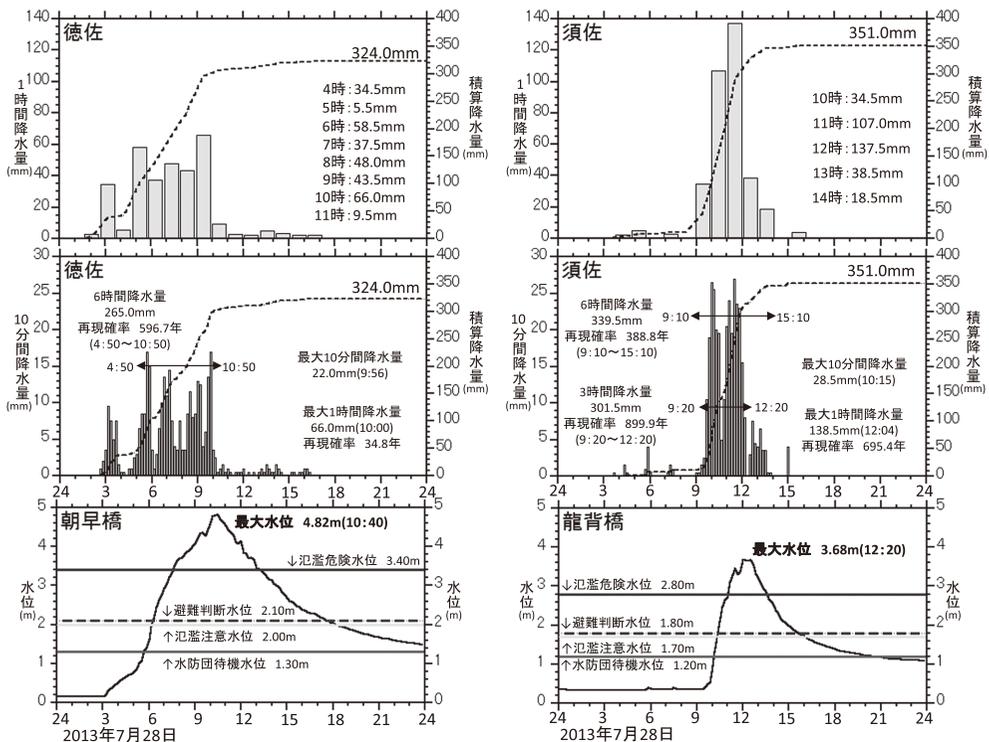
図6 2013年7月28日の徳佐・須佐アメダスにおける1時間降水量・10分間降水量と阿武川(朝早橋水位局)・須佐川(龍背橋水位局)のハイドログラフ

山口市阿東地区では、阿武川が氾濫して洪水被害が相次いだ。また、萩市須佐地区では須佐川が氾濫し、同様に洪水被害が発生した。図6には、2013年7月28日の徳佐・須佐アメダスにおける1時間降水量・10分間降水量と阿武川(朝早橋水位局)・須佐川(龍背橋水位局)のハイドログラフを示した。また、本イベントの再現性を統計的に解析するために、時間ごとにおける再現確率(リターンピリオド)を併記した。なお、再現確率の計算は、(独)土木研究所水災害研究グループ水文チームが公表している「アメダス確率降雨計算プログラム」を用いて行った((独)土木研究所、

徳佐では、未明の3時頃から雨が降り始め、5時頃から本格的な雨となった。その後、7時前に10分間降水量が10mmを超え始め、最大10分間降水量が22.0mm(9:56)、最大1時間降水量についても66.0mm(10:00)を記録している(下関地方気象台, 2013b)。また、5時頃から10mm前後の10分間降水量が続いたが、これは、いくつもの降水セルが通過したためと考えられ、このような連続した降水によって6時間降水量は265.0mm(4:50~10:50)となった。水位については、降り始めは緩やかに上昇していたが、5時頃から急激に水位が上昇し始め、6時30分には氾濫注意水位(2.00m)、避難判断水位(2.10m)を超えて2.15mとなった。さらに水位は上昇し続け、7時50分に氾濫危険水位(3.40m)を上回り3.49mとなった。最終的に今回の豪雨では最大水位4.82m(10:40)となり、氾濫危険水位を約

須佐では、9時過ぎから雨が本格的に降り始め、10時過ぎには10分間降水量が20mmを超える雨になり、最大10分間降水量が28.5mm(10:15)、最大1時間降水量についても138.5mm(12:04)という猛烈な雨を記録した。また、短時間で多くの雨が降り続いたために、3時間降水量は301.5mmとなった。水位についても、9時半から急激に上昇し始め、10時40分には氾濫注意水位(1.70m)、避難判断水位(1.80m)を超えて2.08mとなった。水位の上昇は止まらず、11時20分には氾濫危険水位(2.80m)を上回り3.11mとなった。最大水位は3.68m(12:20)となり、その後は水位が下降していき、16時頃に避難判断水位を下回った。

ここで、再現確率について比較してみると、徳佐では最大1時間降水量が34.8年となっており、今回の豪雨が記録的な降水現象であるということはいえないが、須佐では695.4年となっている。また、徳佐では須佐よりも長時間の雨が降っていることから、6時間降水量の再現確率は596.7年となっており、須佐については3時間降水量が899.9年となっている。この結果から、徳佐と須佐で1時間降水量に大きな違いが見られ、特に須佐については記録的な降水現象であるといえる。全体的な総雨量は同程度であり、降水時間の違いはあるが、両地点における今回の豪雨が非常に記録的な降水現象であったことが示唆される。

では100cmもの誤差があることがわかる。また、注目すべき点は浸水想定雨区域に指定されていないところで150cmを超える浸水深となっている区域が存在することである。このような事態が発生した原因として洪水ハザードマップは支流の氾濫、想定を超える降雨、高潮、内水氾濫等を考慮しておらず、特に前提となった計画降雨は流域全体に日降水量276.4mm、ピーク時の1時間降水量が77.7mm(山口県, 2013)としており、図6からも今回の豪雨ではどちらも大幅に上回っていることがわかる。そのため、多くの地域で浸水予想地域よりも浸水地域範囲が増加し、予想浸水深においては、過小評価という結果となってしまった。また、洪水ハザードマップ作成時において微細な起伏地形が考慮されていない等の原因も考えられる。

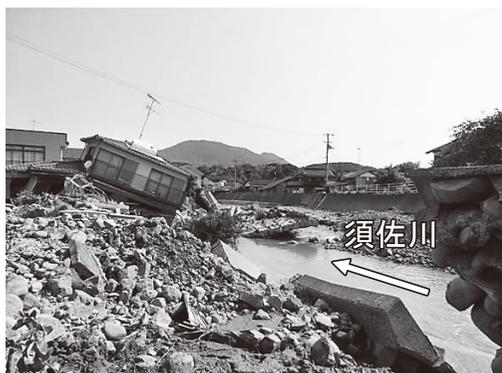
写真1 須佐川左岸の堤防決壊と倒壊被害（須佐地区，2013年7月31日撮影）

萩市須佐地区では、須佐川の氾濫によって越流や、堤防・護岸周辺の洗掘によって一部損壊し、それに伴って洪水被害等が発生した。特に、須佐川では数ヶ所で堤防が決壊する事態となり、その結果、写真1(萩市須佐, 2013年7月31日撮影)に示したように家屋についても浸水や倒壊しているところが見られた。そこで、詳細な洪水被害の状況を把握するために、須佐川周辺の浸水深調査を行った。図7には須佐川周辺における標高データを、図8には須佐川周辺における洪水ハザードマップと現地調査により求めた浸水深を示した。なお、浸水深は「(道路からの敷地あるいは基礎までの高さ)+(家屋等の浸水痕までの高さ)」で示した。また、洪水ハザードマップの浸水想定区域は概ね30年に1回程度起こる大雨が降ったことに

図8を見ると, 洪水被害が顕著であった地域は, 蛇行した河川の左岸にあるAの地域であり, 写真1からもわかるように堤防の決壊によって河川水が蛇行せずに, 直線上にある住宅地に流入してしまったと考えられる。Aの地域における洪水被害の状況と浸水深を写真2~4に記載した。須佐地区の医院における洪水被害の状況(萩市須佐, 2013年7月31日撮影)を写真2に示した。医院の前には多くの土砂が堆積しており, 屋内にも土砂が流入していた。また, 約230cmの浸水被害となっており, 結果的に閉院となってしまった。次に, 国道191号線沿いの須佐地下道における洪水被害の状況(萩市須佐, 2013年7月31日)を写真3に示した。地下道内は完全に水没しており, 多くの河川水や土砂が流入したことがうかがえる。ここでは, 約200cmの浸水被害となった。また, 萩市立須佐歴史民俗資料館における洪水被害の状況(萩市須佐, 2013年7月31日撮影)を写真4に示した。資料館入口付近の浸水深は128cmとなっており, Aの地域の中では低い値となっているが, これは建設時に地盤をかさ上げしているためと考えられる。しかし, この西側は歴史的な建造物があったため, かさ上げができなかったと推測される。加えて, 国道191号より雨水が流入したために, 約260cmの浸水被害となった。これは, Aの地域では堤防の損壊による外水(外水氾濫)と道路や排水路等から流れ出た内水(内水氾濫)の影響を受けたために浸水深被害が大きくなったと考えられる。特に, これらの被害は堤防の決壊によってもたらされたが, ハザードマップ内の想定堤防決壊箇所には写真1の位置は記載されていなかった。その他にも, 須佐川左岸に位置する育英小学校の洪水被害の状況と浸水深(萩市須佐,

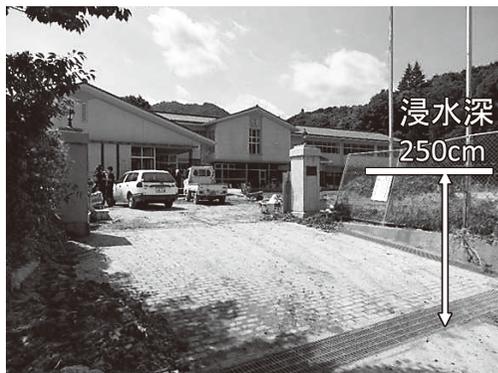
写真5 萩市立育英小学校における洪水被害の状況（須佐地区，2013年7月31日撮影）

2013年7月31日撮影)を写真5に記載した。ここでの浸水深は250cmとなっているが, 小学校内は幸いにも地盤がかさ上げされていたため, 浸水被害は100cm前後となっているが, いたるところで土砂や流木が流入していた。また, 小学校に隣接した須佐保育園においては148cmの浸水被害となっているが, 裏にあるグラウンドはここよりも地盤が低く, 200cmを超える浸水被害となっていた。この付近は須佐川に非常に近い場所に位置しており, 河川からの溢水や内水氾濫による影響が強いと考えられる。

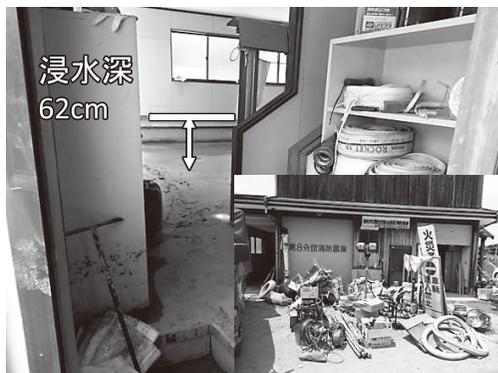
写真6 第8分団消防器庫における洪水被害の状況（須佐地区，2013年7月31日撮影）

今回の豪雨では, 洪水ハザードマップの浸水想定区域に指定されていないBのような地域において一部洪水被害が見られた。この地域では, 80cm以上の浸水被害となっており, 山からの雨水流入も一因として考えられる。また, 写真6に第8分団消防器庫における洪水被害の状況(萩市須佐, 2013年7月31日撮影)を示した。ここは災害時において, 消防団が活動を行う中心施設として機能すべきところであるが, 今回の豪雨によって洪水被害が発生した。浸水深は約60cmとなり, 消防器等の道具類や施設自体が浸水する結果となった。特に, この付近にある避難所においても一階が洪水被害にあっており, 重要施設の設置場所や, 避難路の安全性について今後見直す必要性がある。Bの地域や避難所における浸水被害についてはここより上流付近で発生した内水氾濫や堤防の一部損壊による多くの水が流入したためと考えられる。

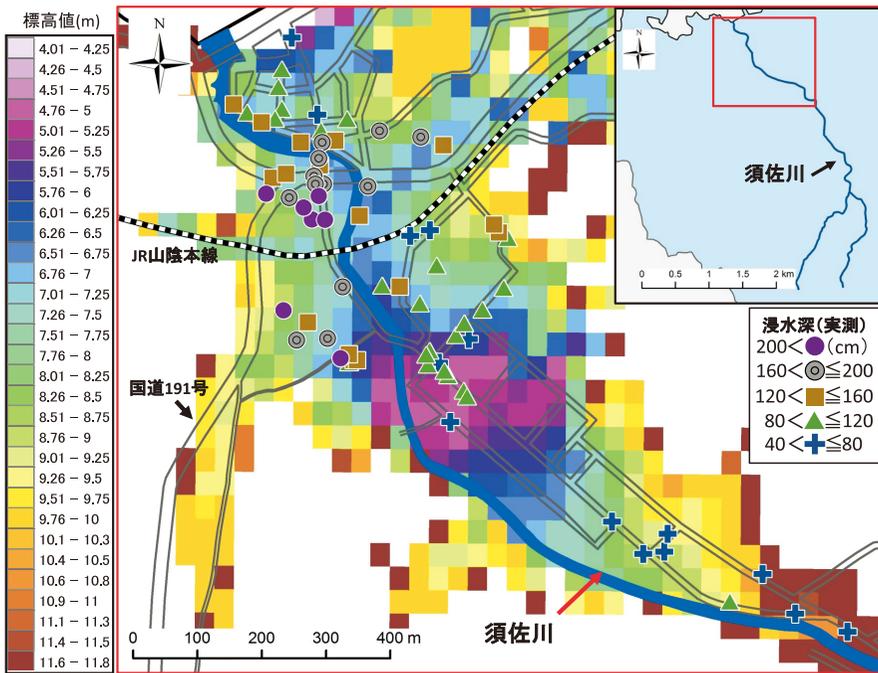
図7 須佐川周辺における標高データ

よって須佐川が氾濫した場合に想定される浸水の状況をシミュレーションして求めたものである(山口県, 2013a)。図7より, 標高は10m未滿となっていることがわかるが, 一部標高が低い地域があり, その周辺では約5mとなっている。しかし, 標高による浸水深の違いは見られず, このことから, 今回の洪水被害は地形的な要因よりも堤防の損壊等による河川水の流入が原因と考えられる。

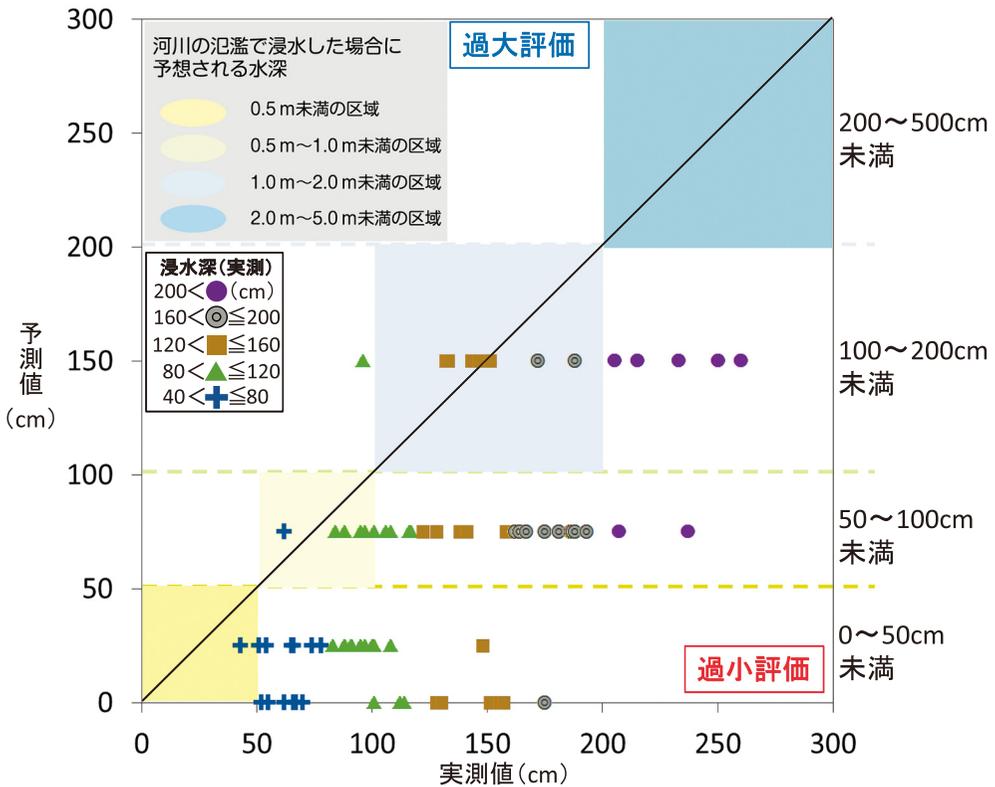
図9 洪水ハザードマップに記載された浸水深予測値と実測値との関係

ここで, 今回の豪雨とハザードマップの浸水想定との関係性を評価するために, 図9に洪水ハザードマップに記載された浸水想定値と実測値との関係図を示した。今回の豪雨では, ほとんどの地域でハザードマップが指定している浸水想定区域内において浸水被害が発生している。このことから, 洪水時の浸水状況を概ね予測できていることがわかる。だが, 浸水想定区域内に収まっている実測値は全体の半分にも達しておらず, ほとんどの浸水想定区域において過小評価されているという結果となった。特に100cm未滿の浸水想定区域での過小評価が顕著となっており, 区域によ

今後は、想定堤防決壊浸箇所の修正や浸水想定

区域設定の前提となる降水量の上方修正、より詳細な数値標高モデル(DEM)を利用した、起伏地形等の情報を考慮した洪水ハザードマップの見直しが課題としてあげられるが、ハザードマップはあくまで決められた事象内(計画降雨や堤防決壊の予測位置等の設定範囲)で起こりうる洪水時の状況を記載したものである。そのため、今回のような記録的豪雨が発生した場合、大きく誤差が生じることは必然である。そのため、ハザードマップは避難時等の参考資料として利用するものという意識を持つことが重要である。例えば、自身の自宅が浸水想定区域内にあると意識している場合としていない場合では洪水時の避難対応に大きな差が生じることも考えられる。

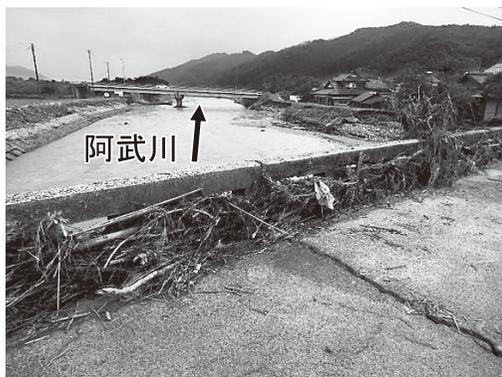
写真7 旧朝早橋における流木による閉塞状況 (山口市阿東, 2013年7月29日撮影)

前述したが、山口市阿東地区では、阿武川の氾濫によって洪水被害が発生し、りんご園や家屋への被害、JR線路が流出する等の事態となった。阿東地区の旧朝早橋における流木による閉塞状況(山口市阿東, 2013年7月29日撮影)を写真7に示した。河川水によって運ばれた多くの流木や土砂が橋に引っかかり閉塞している。そのため、河川

水が両脇に分かれ、近隣住家に被害が及んだと考えられる。また、護岸も削られていることから非常に多くの河川水が流れ込んだこともわかる。次に、阿東地区のJR山口線鍋倉第3踏切周辺における洪水被害の状況(山口市阿東, 2013年7月29日撮影)を写真8に示した。この付近は阿武川の左岸に位置しており、須佐川でも類似した事象が見られたが、増水した河川水は蛇行していた河道を蛇行せずに直線上に流入した。その結果、建物や道路を飲み込んだために流木や土砂が流れ込み、道路の陥没被害等が発生した。同様に、写真9にはJR山口線第6阿武川橋梁における橋梁流失被害(山口市阿東, 2013年7月29日撮影)を示

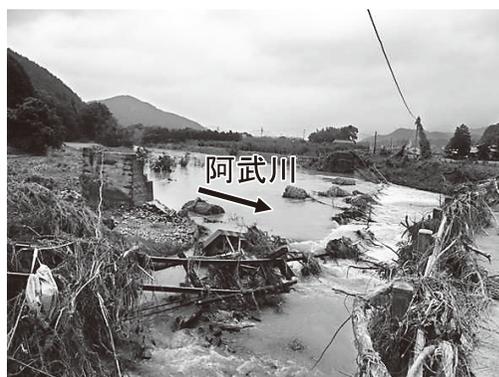
写真9 JR山口線第6阿武川橋梁における橋梁流失被害 (山口市阿東, 2013年7月29日撮影)

した。線路は大きく曲がっており、橋梁（橋長：60.1m）や路盤についても流失していることがわかる。この鍋倉周辺の被害については、牛山（2013）にも報告されているので、参照願いたい。その他にも阿武川では合計3つの橋梁に被害が発生しており、一部で代行輸送（JR山口線地福駅から津和野駅間）を実施しているが、復旧の時期については2013年の時点ではまだ決まっていない（山口県，2013b）。また、写真10には阿東地区の土砂災害における斜面の崩壊状況（山口市阿東，2013年7月30日撮影）を示したが、土砂災害による被害も相次いで発生しており、主要国道である国道315号の寸断を引き起こしている。このように国道の片側では土砂災害、もう片方では河川の氾濫が発生したために被害が大きくなり、救援や援助の遅延が生じたと推測される。

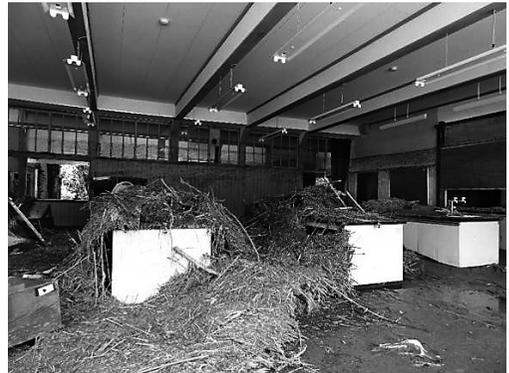
写真11 旧田万川町立小川中学校における理科室の浸水被害（萩市上小川，2013年8月10日撮影）

萩市田万川地区では、田万川やその支流が氾濫し、家屋損壊や道路の寸断が相次いだ。田万川地区の旧田万川町立小川中学校における理科室の浸水被害（萩市上小川，2013年8月10日撮影）を写真11に示した。学校裏には田万川の支流が流れており、理科室内には多くの流木が流入していることがわかる。その他の教室についても同様の被害が見られた。特に、この河川沿いでは護岸洗掘・崩壊による被害が多く、非常に多くの河川水が流れ込んできたことがうかがえる。また、写真12には田万川地区の県道14号における高岩橋の落橋被害（萩市中小川，2013年7月31日撮影）を示した。県道14号線にかかる高岩橋は近隣住民に必要な生活道路であったが、右岸側の部分が流出し、道路が寸断される事態となった。なお、災害から約20日後の8月20日には通行が可能となった。さらに下流の田万川沿いにおける電線への塵跡（萩市下小川，2013年7月31日撮影）を写真13に示したが、電線に流木等が引っかかっていることがわかる。このことから浸水被害は電線の高さである約6.5mと推定され、非常に多くの河川水が流入したと考えられる。幸い、この周辺には人家はほとんどなく、被害にあったのは護岸や水田

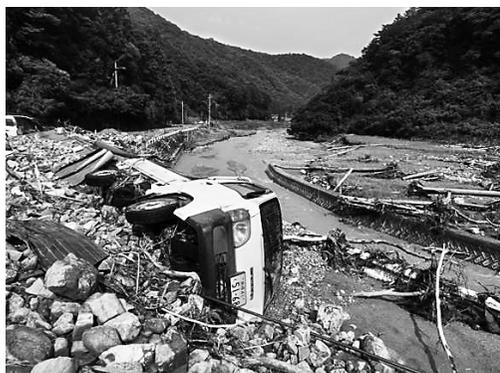
写真14 名賀川沿いにおける護岸と水田への被害（津和野町名賀, 2013年7月31日撮影）

津和野町の名賀地区では、名賀川の氾濫による洪水被害や土砂災害が発生した。名賀地区の名賀川沿いにおける護岸と水田への被害（津和野町名賀，2013年8月5日撮影）を写真14に示した。多くの土砂や流木が流れてきたことがわかり、護岸の洗掘、それによる水田への被害が見受けられる。その他にも家屋への被害もいたるところで見られた。また、洪水被害だけではなく、土砂災害による被害も見られた。
