# 航空写真と DEM データから推定した東日本大震災での津波遡上高の分布とそれら地理的特性

柳川 竜一\*・虻川 佑太\*\*・越野 修三\*・堺 茂樹\* \*\*・南 正昭\* \*\*

Estimation of Tsunami Run-up Height by the Great East Japan Earthquake Tsunami Determined from Aerial Photographs and DEM, and Their Geographical Characteristics

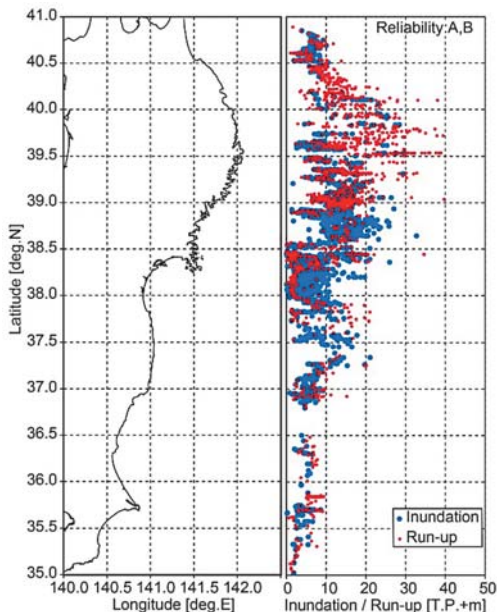
図 1 東日本大震災の津波痕跡高 (東北地方全域, 信頼度 A・B のみ)

東日本大震災による津波被害は東北地方全域にわたっており、なかでも岩手県は三陸海岸特有の地形の影響で津波遡上高が他地域よりも大きい。森ら<sup>1)</sup>土木学会津波合同調査チームによる痕跡調査結果を整理すると、岩手県での浸水高は、T.P.+29.52m (宮古市姉吉), T.P.+29.34m (釜石市両石), T.P.+28.94m (宮古市松月), T.P.+28.46m (岩泉町茂師漁港海岸), T.P.+28.33m (田野畑村切牛海岸)の順で高い。遡上高については、T.P.+39.71m (綾里南側湾口), T.P.+39.45m (宮古市田老), T.P.+38.92m (宮古市姉吉), T.P.+38.38m (宮古市姉吉), T.P.+38.08m (野田村米田)と、広範囲且つ T.P.+40m 付近まで達した津波痕跡が多く記録されている (図 1)。なお、津波痕跡調査は限られた人員・日数で直接踏査可能な場所へ入りデータを取得するため、現地への移動が困難な内陸部に遡上した津波痕跡の把握が不十分な可能性が挙げられ、津波来襲後の痕跡映像からもこれら現地データを上回る可能性が高い地域も多々見受けられた。一方、航空写真から津波遡上区域を判定する

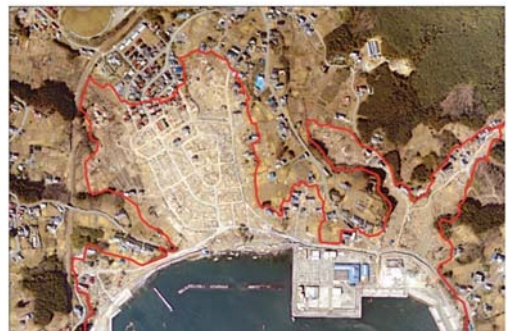
図 2 航空写真から判定した津波遡上境界線 (赤色)

岩手県国土整備部は、国土地理院が震災後に撮影した航空写真<sup>2)</sup>を読み取ることで津波が到達した陸上の緯度・経度を整理し津波遡上境界線を作成している。浸水地域と浸水を免れた地域との境界は、航空写真から認識できた海水による植物の変色や発泡スチロール・ブイ等漂流ごみの痕跡から判定している (図 2)。判定不明瞭な箇所については、現地ヒアリング調査の証言を反映したり、痕跡が確認できた近隣の標高と等しい地図等高線の標高で補間している。本検討では、遡上境界線を津波が到達した最大範囲と仮定した。

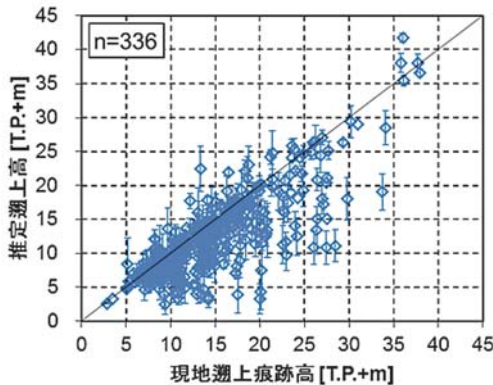
図6 現地遡上痕跡高と航空写真から判定した推定遡上高との比較(エラーバーは斜面勾配から推定された誤差の最大幅)

土木学会が取り纏めた現地遡上痕跡高と、各実測地点での半径5m圏内に位置する標高値(以後、「推定遡上高」と表記)とを抽出したところ、岩手県内における比較データは336地点が得られ、±2mの誤差範囲内に全体の52.1%、±3mでは65.2%、±4mでは74.7%、±5mでは78.3%が含まれていた(図6)。推定遡上高と現地遡上痕跡高とでは、同等もしくは現地遡上痕跡高の方がやや高い傾向にあった。現地遡上痕跡高の方が高かったこれら観測地点の多くは、樹木、構造物、斜面、山腹での測定であったとのメモが残されている。数値標高モデルの標高値は構造物等の高さを除去してい

一方、痕跡調査は樹木や構造物に付着した漂流物を痕跡と認識しており、樹木高や構造物高だけ高くなる事が挙げられる。また、標高値は数値標高モデル正方メッシュ中心点での値を代表値としているため、斜面や山腹などの斜面勾配が大きい箇所では、中心点からの水平距離と勾配の大きさに起因する誤差の発生が考えられる。例えば、水平距離5mに対して平均勾配10°地域での標高誤差は0.9m程度だが、30°で2.9m、50°で6.0mに達する。図6のエラーバーが示すとおり、推定遡上高は、斜面勾配の大きさに伴う標高誤差分だけ差違が含まれていると考えられ、現地遡上痕跡高と推定された標高誤差を加味した推定遡上高との決定係数は0.76、標準誤差は3.4mと見積もられた。樹木高・構造物高の誤差を含めた斜面勾配別での標準誤差は、勾配角0-10°で2.2m、10-20°で3.6m、20-30°で4.3m、30-40°および40-50°ではそれぞれ6.5mと、斜面勾配が大きいほどバラツキが広がっており、崖地の様な急傾斜を有する地形ではデータの信頼性を考慮して利用する必要がある(図7)。これらを整理すると、樹木や構造物に付着した痕跡高さに起因する遡上高の過小評価、斜面勾配に起因する標高誤差ならびに想定される真の値との各種誤差に注意する必要があるものの、現地の斜面勾配から推定される標高誤差を考慮することで再現性を高めることが可能であり、現地を訪れることなく広域での津波遡上高を大凡把握するのに本手法の適用は有効であると考えられた。

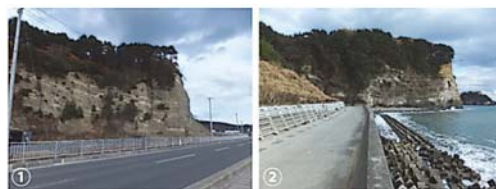
写真 1 久慈湾内における海岸線の様子（2013 年 11 月撮影）夏井地区（①）、麦生地区（②）

図 10 に示す夏井地区北側（写真 1 左）の遡上高は  $T.P.+48.4 \pm 4.3m$  と久慈湾で最も高く、斜面勾配は  $50^\circ$  を上回っていた。また、湾口地域での津波遡上高は  $T.P.+40m$  を越える箇所が点在したがいずれも急傾斜となっていた。例えば、麦生地区（写真 1 右）は、侵食対策の海岸保全施設が海岸線に沿って整備されていたが、道路を挟んで背後は斜面勾配の急な崖地形であり、湾口側先端部ではほぼ垂直に切り立った崖地となっていた。崖地形を有する地域は、津波反射および飛沫により遡上高が高くなりやすい。また、湾口地域では海岸地形による波エネルギーの減衰割合が小さいため湾奥より遡上高が高い傾向があると推察された。一方、夏井地区北東側には山間を縫うように内陸側へ遡上した箇所があり、 $T.P.+30.5 \pm 1.5m$  が推定された。久慈中心市街地での遡上高は最大でも  $T.P.+12m$  以下で、内陸側に向かうほど遡上高は低下した。

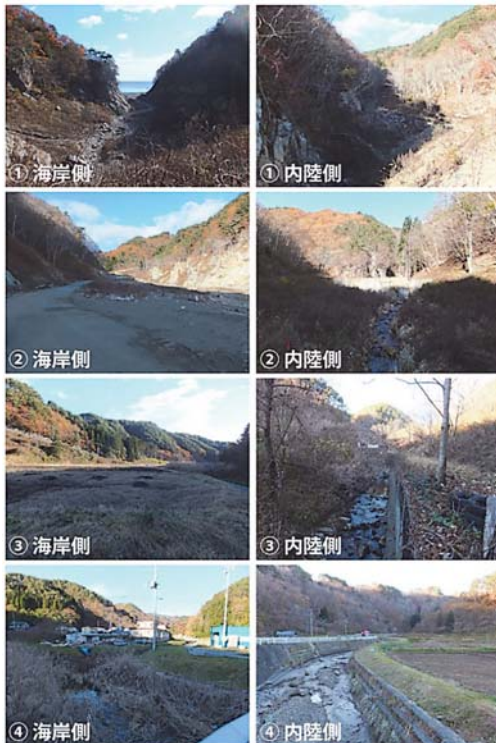
写真2 田老海岸における津波遡上地域および遡上境界線付近の様子(2013年11月撮影)  
①青野滝、②乙部野、③松月、④女遊戸

遊戸)では、海岸線に近い地域では平坦もしくは緩やかな勾配を有する平地が広がっていたが、内陸側へ進むにつれ斜面勾配が上昇しており、遡上境界付近では山間を縫うように流れる河川や沢となっていた(写真2)。宮古市崎山地区では、防潮堤のない松月海岸背後の推定遡上高は最大 T.P.+43.6 ± 0.9m に達したが、T.P.+11m の防潮堤を有していた南側の宿漁港海岸(女遊戸)では T.P.+21.7 ± 2.0m と、近隣で同様の峡谷地形を有しているにもかかわらず大きな差違が確認できた。水門や防潮堤、護岸、閘門等の海岸保全施設は、津波エネルギーを減衰させ津波遡上の規模を抑制させた可能性が示唆された。

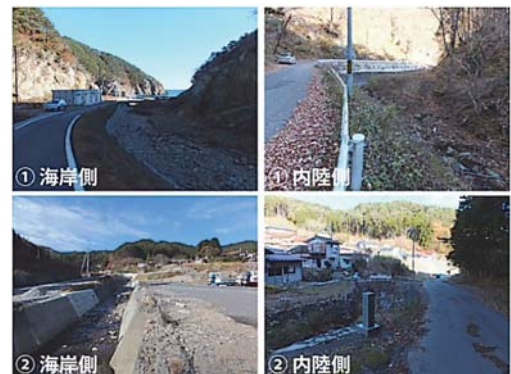
写真3 重茂海岸における津波遡上地域および遡上境界線付近の様子(2013年11月撮影)  
①姉吉、②千鷲

に広がっている。今回の解析結果からは、船越湾に次ぐ T.P.+49.6 ± 0.2m が推定された(図12)。姉吉では、海岸線背後に山間を縫うように河川と道路があり、それに沿って津波が遡上している。集落は高台にあったため住家への被害は無かった。千鷲では、住家が海岸付近から斜面に沿って配置しており、低地側の建物は全壊被害を受けた(写真3)。重茂海岸にて津波遡上高が T.P.+30m より高い地域は、重茂半島南東部の崖に面している箇所にも多数点在している一方、重茂半島北側に集落がある音部漁港海岸や里海岸の背後やその周辺では T.P.+30m を下回った。津波の進行方向で太平洋に面する地域では、湾口地域同様津波のエネルギーが減衰されにくく遡上高は大きくなると推察された。
