山元海岸における津波湾の形成機構に関する研究

Study on mechanism of tsunami bay formation on Yamamoto Coast

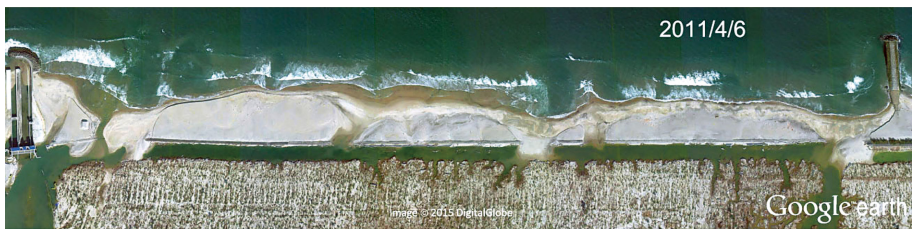
図3-3 汀線変動 (A 地点, 津波湾非形成箇所, 2011年4月6日)

次に、図2-1に示す地点 A, B, C について、より詳細な地形変化の状況を図3、図4、図5に示す。図3は、図2に示す A 地点での詳細な地形回復過程を示している。図3-1は初期地形である。図3-2によれば、2011年3月14日には、海岸堤防背後に形成された落掘と海域とが繋がっている。しかし、実線で示された図3-1の時点での初期汀線に比べ、決壊部を除けば汀線変化量はきわめて小さい。その後、このブリーチングは徐々に埋め戻され(図3-3)、津波前の海岸とほぼ同程度まで回復している(図3-4、図3-5)。

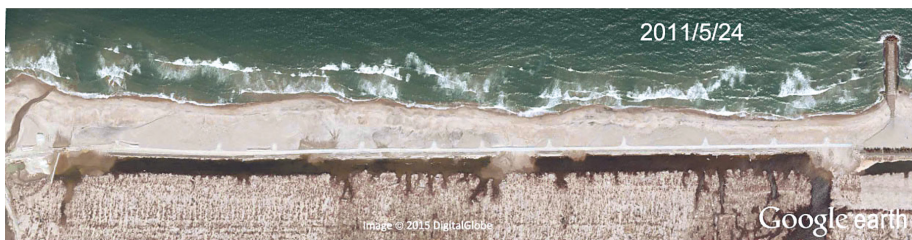
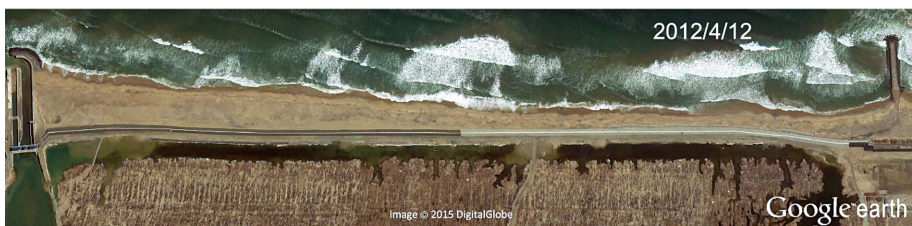
図3-4 汀線変動 (A 地点, 津波湾非形成箇所, 2011年5月24日)

図3-5 汀線変動 (A 地点, 津波湾非形成箇所, 2012年4月12日)

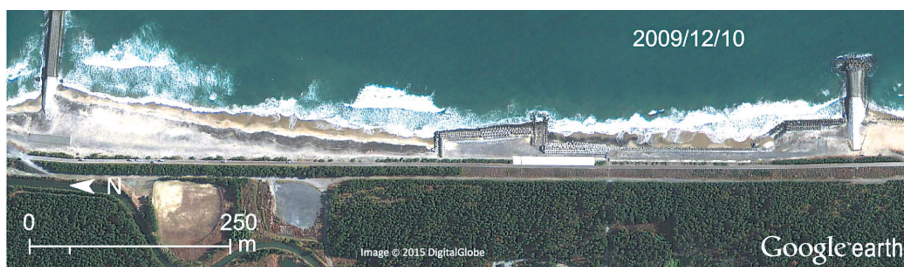
図4-1 汀線変動 (B 地点, 津波湾形成・非形成の混在箇所, 2009年12月10日)

次に、図4は図2の B 地点に位置する地形変化を示している。前述の図3に示した A の箇所と比べて、砂浜幅が狭小である点に相違がある。二つのヘッドランド間に存在する二箇所の決壊部のうち、左は図4-5においてほぼ回復して直線的な汀線を示しているのに対して、右の決壊部には円弧状の汀線が形成されていることが確認され

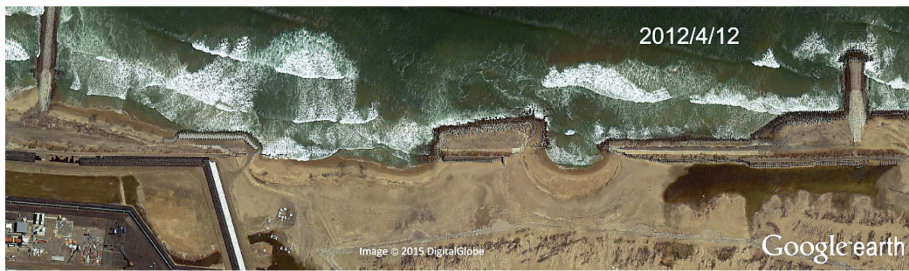
図4-5 汀線変動 (B 地点, 津波湾形成・非形成の混在箇所, 2012年 4月12日)

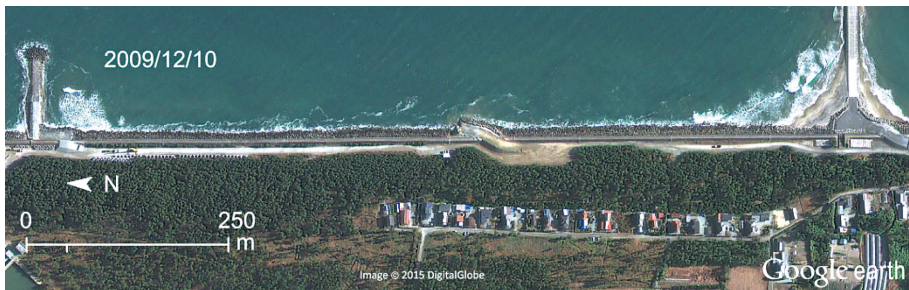
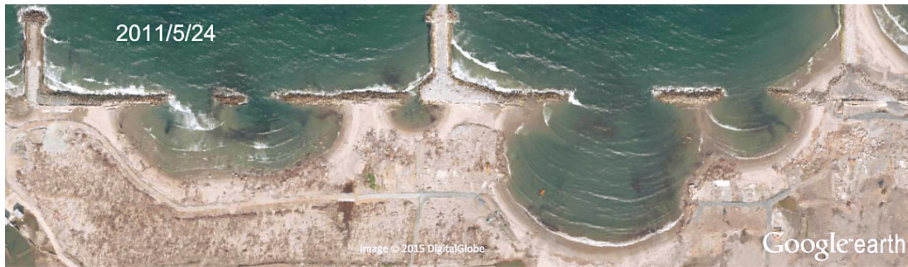
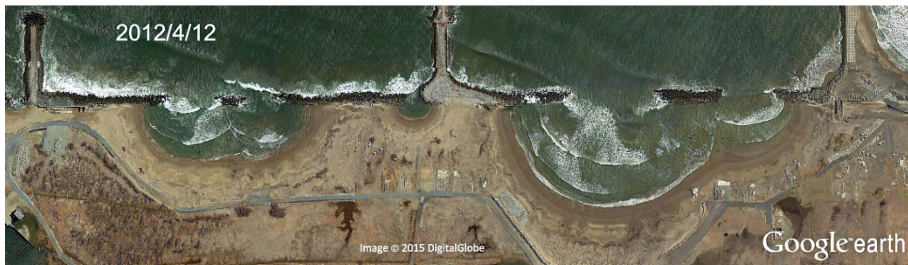
図5-1 汀線変動 (C 地点, 津波湾形成箇所, 2009年12月10日)

図5-2 汀線変動 (C 地点, 津波湾形成箇所, 2011年 3月14日)

図5-3 汀線変動 (C 地点, 津波湾形成箇所, 2011年 4月 6日)

図5-4 汀線変動 (C 地点, 津波湾形成箇所, 2011年 5月24日)

図5-5 汀線変動 (C 地点, 津波湾形成箇所, 2012年 4月12日)

最後に、図5は図2の漂砂上手に位置する C 地点における画像を示している。前述の通り、この箇所では津波被災前から侵食が深刻であり、砂浜がほとんど見られなかった。図5-1から図5-5に示した通りに汀線の回復が見られず、大規模な津波湾が形成されている。

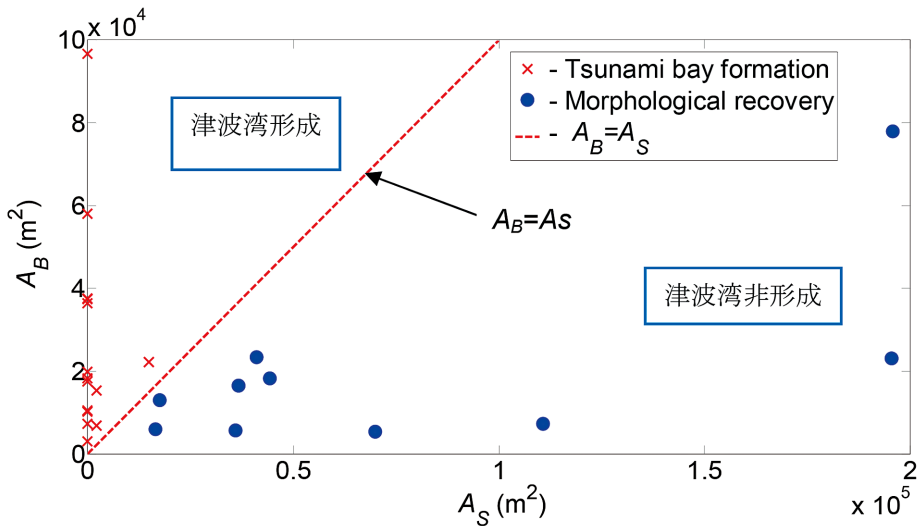
図7 津波湾発生条件 (●：津波湾非形成箇所，×：津波湾形成箇所)

図7は津波湾の残存箇所 (×) と砂浜回復箇所 (●) について, A_S と A_B との関係をプロットしたものである。ここで, 図3の様に二つのヘッドランド間に複数の決壊が見られた場合には, 隣り合う二つの決壊の間の距離の半分の区間がそれぞれの埋め戻しに貢献していると仮定している。図7によれば, 予想したとおりに A_S と A_B の大小関係により × と ● が分類されていることが確認される。ここで, $A_S = A_B$ の時には, 埋め戻すべき面積と供給源砂浜の面積が一致することから, これが津波湾形成の限界を表しているものと考えられる。図中の破線はこの条件を示しており, × と ● とを良好にグループ分けしていることが分かる。

これより, $A_S = A_B$ が津波湾の形成条件となると結論できる。
