2015年鬼怒川水害における被災地初動応答の調査・分析

INITIAL RESPONSES IN DISASTER AREA OF 2015 KINU RIVER FLOOD

Field survey has been carried out focusing on initial responses of evacuation, flood control, rescue operations, and restoration supports of the 2015 Kinu River flood. As a result, factors that have influence on flood front determination are identified. Formation of the flood fronts have been influenced by geological features such as lakes, old rivers and canals as well as by operation of water gates and drainage pumping stations. Through this survey, whole picture of the human activities has been clarified. Additionally, the amount of efforts which is necessary for the recovery activities are quantitatively indicated.

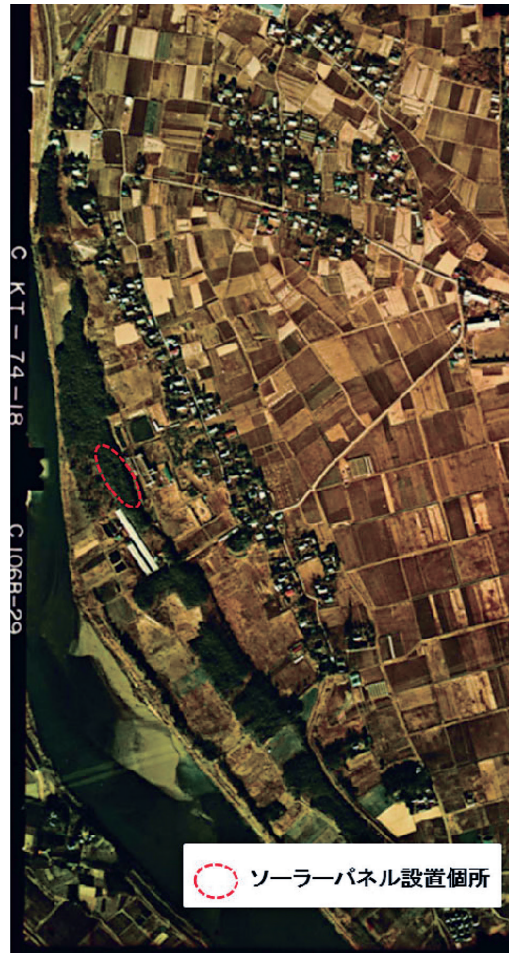
写真1 1975年若宮戸付近の航空写真(国土地理院航空写真²⁰⁾に筆者加筆)

若宮戸地先は河川管理上の堤防が無い、いわば無堤地帯であるが、鬼怒川の流路に平行して河畔砂丘が存在している。松本ら²⁰⁾によると、鬼怒川左岸は若宮戸、中三坂、小山戸の3ヶ所に河畔砂丘がある。特に若宮戸に関し、現在は砂利採取によって小さくなったものの、南北に2~3 km、2~3列の砂丘列からなる鬼怒川最大のものであったと記されている。これらはこの地域で冬に卓越する西風に運ばれた鬼怒川の河床砂が過去に長い年月をかけて堆積し形成されたものである。1975年の国土地理院航空写真²⁰⁾を確認すると、現在のソーラーパネル設置箇所は樹木で覆われており、河畔砂丘地帯であったことが確認でき、この付近の標高はTP32.5 mと記されている(写真1)。

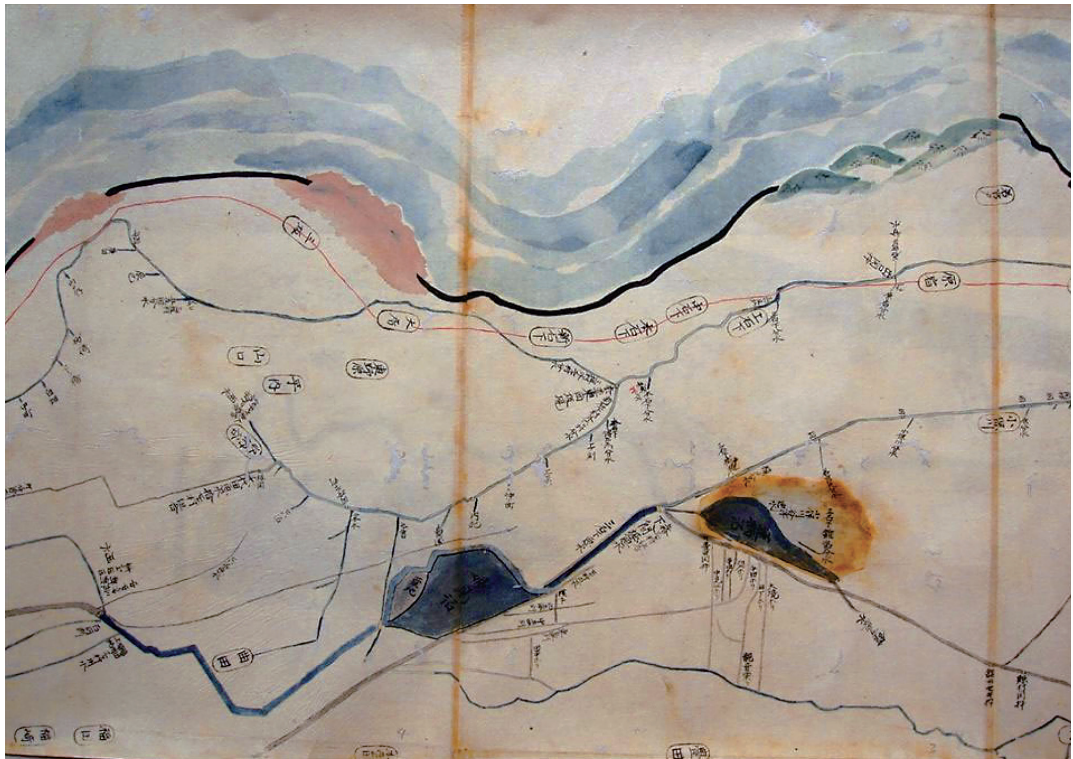
図4 天保10年(1839年)江連用水組合村水縁図(若宮戸地区住民提供)

若宮戸地区に当時から住んでいた住民の話によると、砂丘は「十一面山」や「若宮戸山」と呼ばれ、付近の住民によるとかつては2階建て家屋を見下ろして写真撮影できるほどであったという。若宮戸地区の住民より資料提供を受けた天保10年(1839年)の江連用水組合村水縁図(図4)においても、若宮戸付近が緑色で山が図示されており、当時より丘陵地であったことが確認できた。

越流及び破堤の原因を追究するにおいて地質構造の把握は欠かせない。この付近の左岸一帯は冬季に卓越する西風によって河床砂が過去に長い年月をかけて堆積し、河畔砂丘が形成された。上三坂の堤防築堤箇所は基盤の粘土層以外は砂層²⁷⁾であり、堤防破堤の危険度は高い。これに関し高橋³⁰⁾も「土質から見ても構造から見ても堤防としては弱く、あれだけの豪雨が降れば越水破堤は仕方なく、決壊すべくして決壊した」と述べている。図4の江連用水組合村水縁図（天保10年、西暦1839年）では、上三坂地先は砂丘が肌色で砂丘を図示しており、以前より砂層であったことが確認できる。

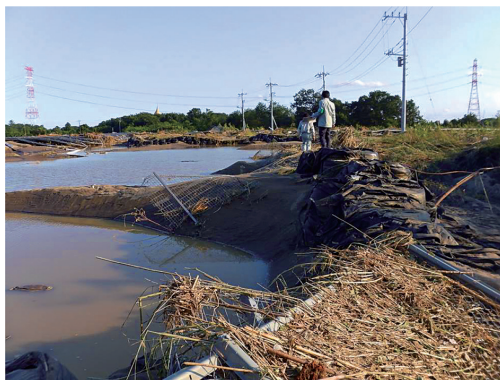
写真2 越流箇所状況(2015年9月11日撮影)

今回越流が発生した箇所は2015年3月頃に民

間事業者がソーラーパネル設置を行うため約2 m掘削した場所である(写真2)。河川管理者は緊急措置を講じ、事業者の土地を借り、7月3日に掘削前の地盤高に相当する大型土嚢を設置して洪水期に備えていたところであったが堤内地に水が浸水していった²⁰⁾。

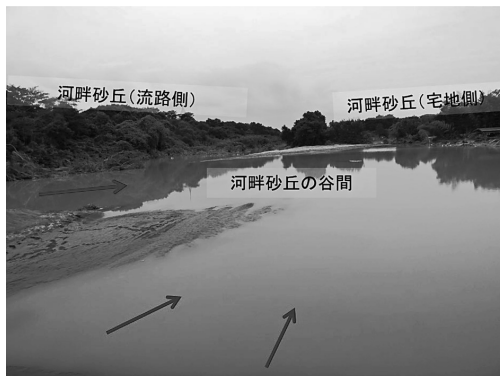
写真3 河畔砂丘谷間の浸水状況 (9月16日撮影)

いる。この地区では下流の上三坂地先の破堤後の13時以降に水が引き始め、浸水の終焉を迎えた。ソーラーパネル設置付近の低地から越流する一方で、一部は河畔砂丘の少し下流の若宮戸山の麓付近からも堤内方向へ浸水がはじまり、以前の川砂採取のために低くなっていた河畔砂丘の谷間の箇

所へ進入した(写真3)。民家裏の微高地を越えた氾濫水は民家の庭に直径2~10 m程度、深さ1~3 m程度の深掘を形成させた(写真4、写真5)。

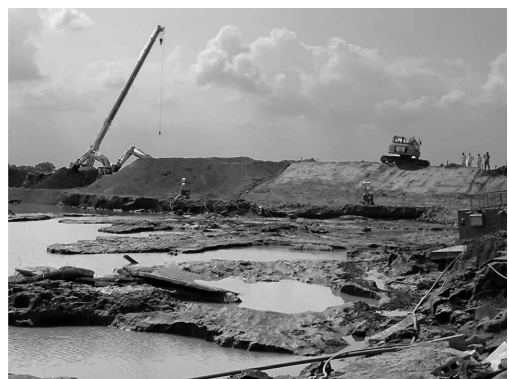
写真6 破堤点付近の深堀 (9月15日撮影)

上三坂地先の破堤は9月10日12時50分に確認された。鬼怒川堤防調査委員会⁸⁾は破堤の主たる原因を「越水により川裏法尻部から洗掘が進行し、その後、堤体の一部を構成する緩い砂質土(As1)が流水によって決壊に至った」として、「浸透による法すべりや川表の浸食が決壊原因となった可能性は小さい」と報告している。

破堤後の氾濫水は南に流下し、沖新田町には17時30頃、水海道には21時頃、中妻には21時30分頃に到達している。若宮戸地先の越流による氾濫水の影響の範囲は若宮戸、石下、曲田、下妻市原であったが、上三坂地先の破堤による氾濫水の影響は広範囲に及んだ。浸水深は新井木付近で約2.2 mを確認している。また、破堤点付近は深堀が形成されており、粘土層が露出している(写真6)。

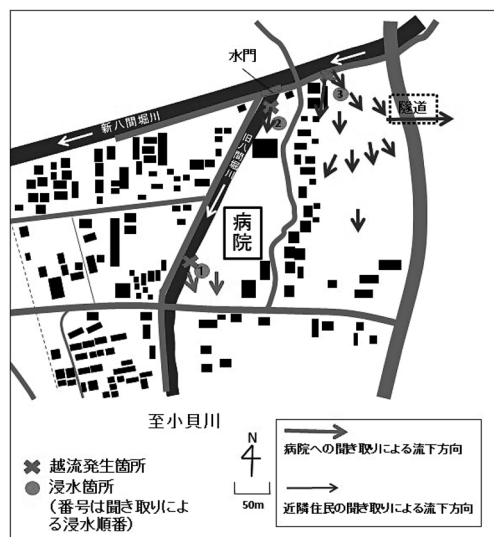
図6 八間堀川分派点付近の浸水状況

新井木では、旧八間堀川と新八間堀川が分派し、それぞれ小貝川と鬼怒川へ流入するが、その分派点付近で越流が発生した（図6）。新八間堀川は、洪水時に旧八間堀川との分派点の水門を閉めると、流下能力の低い旧八間堀川の水位上昇を抑制し、流下能力の高い新八間堀川に洪水を流す放水路のような役割を担っている。旧八間堀川は水門より下流で川幅が狭まることもあり、10日15時頃より水門から流入した水が越流しはじめ、水門直下流の右岸側で最高浸水深は約1.8 mを記録している。また、越流した氾濫水が、付近で「隧道」と呼んでいる道路の立体交差のカルバートをくぐり、浸水域を拡大させた。

地理的要因以外に氾濫の拡大や抑制を果たした人為的要因として、排水樋門の開扉が一つに挙げられる。小貝川に排水される旧八間堀川に至っては分派点の水門が閉まらなかったことにより、旧八間堀川の流下能力を越え、早い段階から浸水被害が発生した。今回の洪水でこの水門は閉められず、9月10日から9月11日にかけての深夜、旧八間堀川筋の住民が「水門を閉めてほしい」と茨城県常総工事事務所にも何度も電話をかけたが、実現は見ないままとなった。八間堀川の河川管理は茨城県であるが、樋門は許可工作物であり、利用する自治体（常総市）が許可工作物の管理者とされている。平成25年改正の河川法第15条2においては、「河川管理施設等の維持又は修繕」に関する項目が新規に追加され、「河川管理者又は許可工作物の管理者は、河川管理施設又は許可工作物を良好な状態に保つように維持し、修繕し、もつて公共安全が保持されるように努めなければならない。」と管理体制の徹底が求められている。

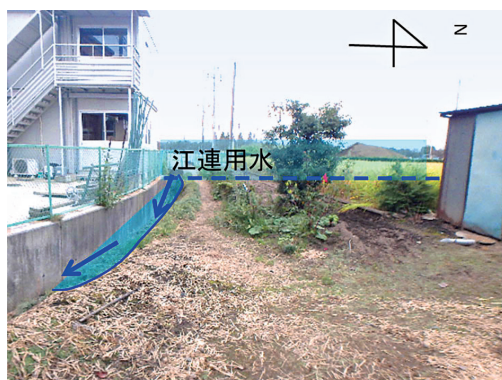
写真7 氾濫水の北限

氾濫フロントの北限は、旧鬼怒川河道や周辺の小水路、南限は釜屋堀川、旧鬼怒川河道、東限は小貝川堤防、西限は堤防手前の微高地に、それぞれおおむね規定されていることを確認した(写真7～10)。

んでいる。また、越流点から集落に拡散した氾濫水が江連用水や都市下水路に流入し、それらの水路を通じて北方向に逆流したと住民の証言を得た。実際に現地を確認すると、途中鬼怒川の旧河道の水田地帯に水が流れた痕跡があり、水田地帯に流入したことで集落への氾濫が相当量抑制されたものと考えられる。北限付近は江連用水神社北の小水路で、都市下水路からあふれた水はこの水路付近で拡散が止まったものと考えられる。

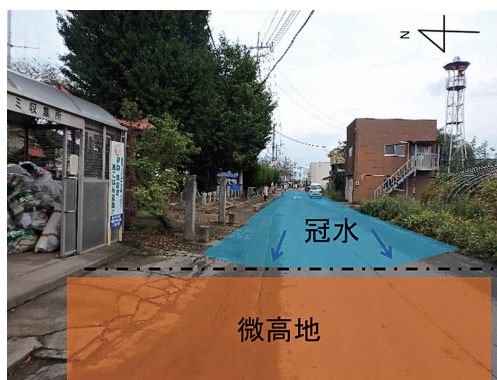
写真9 氾濫水の西限

西限は鬼怒川堤防手前の微高地である。破堤の際に破堤点付近の上三坂で交通整理を行っていた常総市水海道支団第6分団の水防団員証言によると、「破堤点付近からは水が東方向に流れ、八間堀川の右岸堤防にぶつかった水が流れの向きを変えて南西方面に流れ込んできた。三妻付近では三妻公民館付近の道路が氾濫の境界になり、堤防までは氾濫水は広がらなかった。」という。この証言内容に関し、筆者らによる現地調査による検証でも氾濫境界と思われる痕跡が実際に確認できた。前述²⁷⁾したとおり、鬼怒川左岸一帯は河畔砂丘地帯であり、微高地となっていて、比高が高くなっている。地区住民証言によると中妻・三妻一帯は昭和初期頃から氾濫が起ると三坂の住民が牛を連れて避難してきていたとのことである。

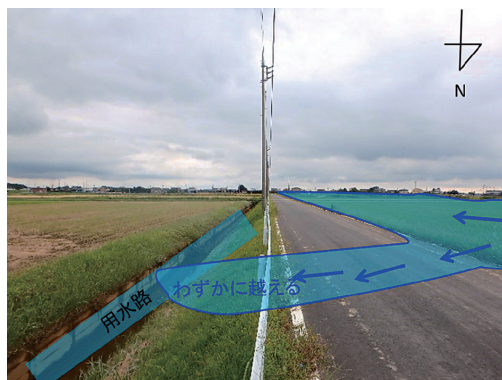
写真8 氾濫水の東限

東限は小貝川右岸堤防である。豊田～東町は堤防まで氾濫水が到達しておらず、旧河道の旧堤防が氾濫境界となっている。この地域は小貝川の旧河道の堤防上であって、周囲より高地であるため、この旧堤防上及びそれに包括される地域への浸水は防止されたと考えられる。一方、それより南部

の下十花、箕輪、新井木などは堤防まで到達しており、新井木では約220 cmの浸水深を記録している。

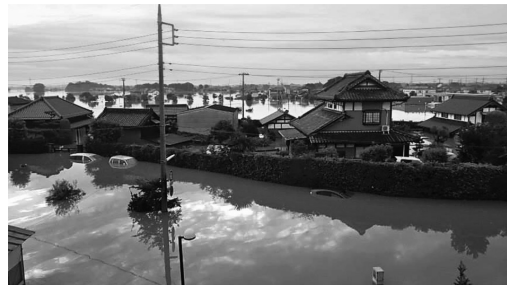
写真11 きぬ医師会病院付近の浸水状況(9月11日, 病院職員提供)

病院職員の証言によると、10日15時頃に八間堀川の遊歩道から水があふれ始め、1階部分が水没した(写真11)。消防署からは院内に水が膝程度

まで進入してきたら患者を3階以上に避難させるようにと指示があったが、浸水後いつまでエレベーターが使用できるかも不明だったため、16時頃より早めに移動を開始した。また、2階に重要機材(エコー・内視鏡など)を避難させた。20時頃には非常用電源が落ちたため、照明や医療器具、通信機器などの電源確保が困難になった。

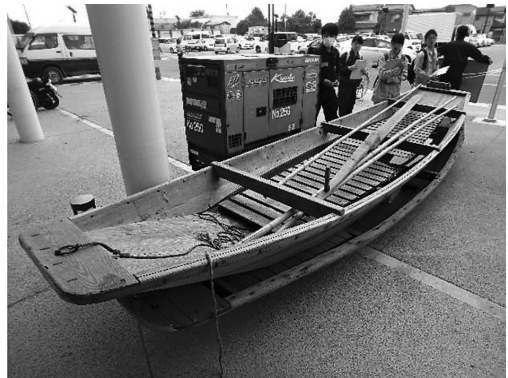
常総市役所周辺(宝町)も1.5 m 程度水没し、自衛隊や消防がボートによる救助活動を行った。その際に周辺民家に保管されていた「さっぱ舟」(写真12)を借り、救助活動が行われた。「さっぱ舟」とはニシン科やサケ科の魚の漁をする際に用いられる舟で、鬼怒川のサケ漁に用いられていたものである。また、病院の入院患者の救助でも舟が活躍している。また家に取り残されたペットを救助する際や貴重品の回収の際に、農家の親族から「田舟」(写真13)を借り、小貝川堤防付近から漕ぎ出し、家まで向かった例もみられた。田船とは

写真12 救助に活用されたさっぱ舟

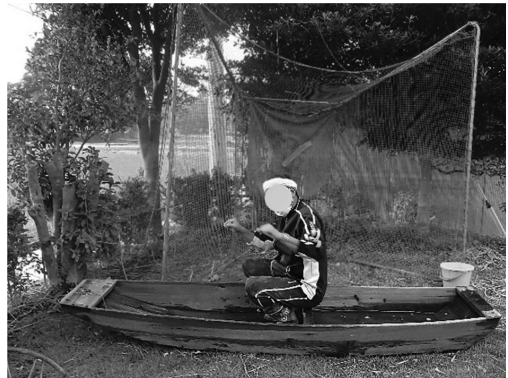
写真13 浸水した自宅へ戻る際に活用した田舟

低湿地帯の水田を耕作する際に用いられる長さ約100 m、幅約40 cm、深さ約20 cm 程度の小型の舟であり、代掻き期や収穫期に欠かせないものである³⁹⁾。穀倉地帯である本地域ではこのような小型の農舟が保管されていることが多く、自主避難や集落間での救助の際にも有効であった。一方で民家の軒先に舟が保管されている家屋もあったが、先代が使用していたことを最後に20年以上使っておらず、使用方法が分からないという住民の証言も得られた。
