平成30年7月豪雨災害による人的被害の特徴

Characteristics of victims caused by heavy rainfall disaster in July, 2018.

Abstract

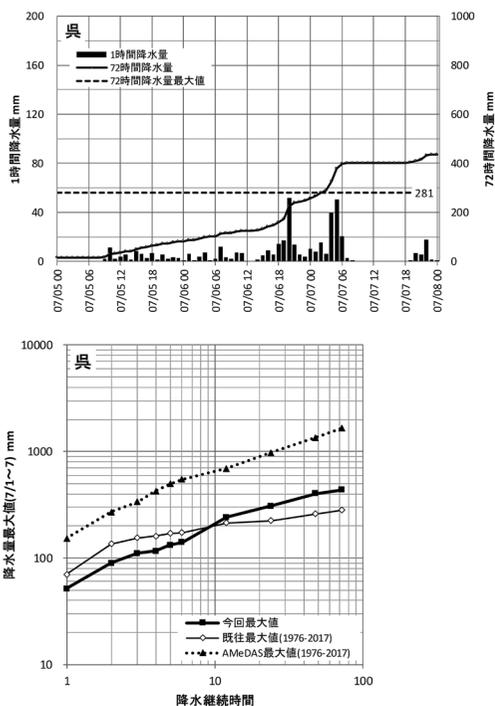
図3 呉（広島県呉市）観測所の降水量

広島県内で多くの土砂災害が発生した地域(3.5(4)～(8)で言及)に近い，呉観測所(図3，広島県呉市宝町)では，7月5日午前から6日午後にかけて雨が続き，6日20時に1時間降水量51.5 mmの非常に激しい雨となり，72時間降水量は

225.0 mm と既往の上位記録に近づいた。その後も雨は降り続き7日早朝に再び激しい雨となり、72時間降水量は既往最大値を大きく上回った。図3下は、今回の豪雨期間である7月1日から7日の降水継続時間毎の最大値を示したものだが、1～6時間降水量は既往最大値を下回っているが、12～72時間降水量は上回っており、特に長時間降水量が大きくなった事例である。また、いずれの観測値も AMeDAS 全地点の既往最大値は大きく下回っており、全国的な記録から見て特別に大きな値ではない。これは以下に示す矢掛、宇和も同様である。

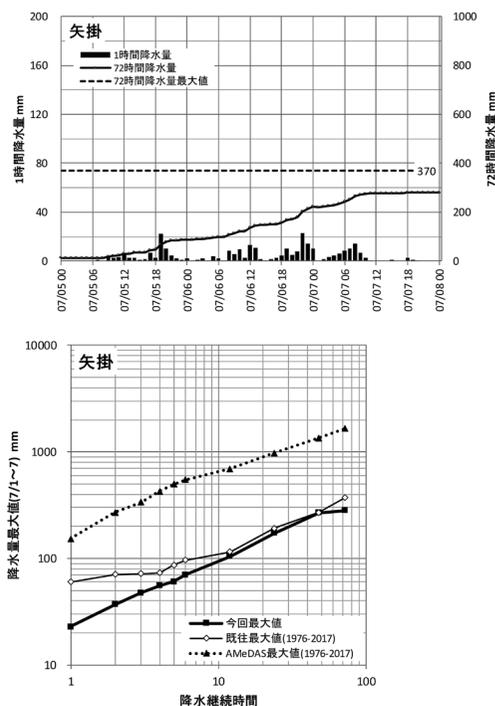
図4 矢掛（岡山県矢掛町）観測所の降水量

大規模な洪水が発生した岡山県倉敷市真備地区中心部(3.5(1)で言及)から約7km上流側にある、矢掛観測所(図4、岡山県矢掛町東三成)では、7月5日午前から7日午前にかけて雨が降り続けているが、1時間降水量は最大でも6日22時の23.0 mmで、それほど大きな値ではない。降水継続時間毎の最大値でもいずれも既往最大値と同程度または下回っている。小田川が合流する

もしくはそれ以降に遭難したと推定される犠牲者が存在する。同地区の氾濫シミュレーション(二瓶, 2018: 2018年8月30日朝日新聞)によるとこれらの地区に浸水が広がったのは7日朝以降とみられており、雨がほぼ上がり(図4)明るくなってからの浸水により死亡した者がいる可能性がある。

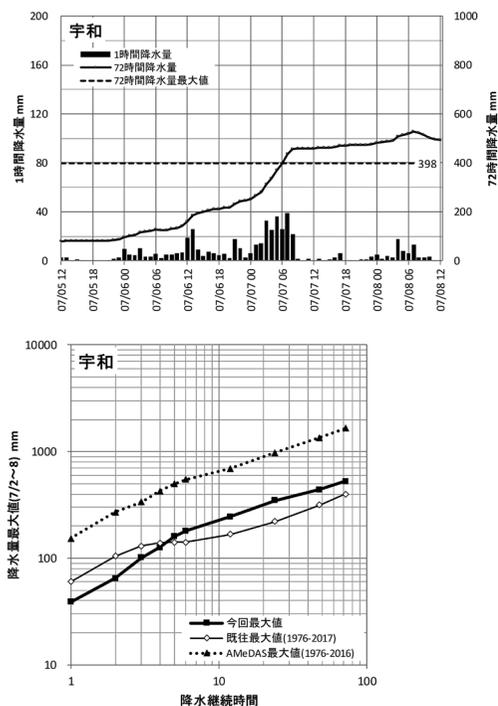
図5 宇和(愛媛県西予市)観測所の降水量

集中的な土砂災害が見られた愛媛県宇和島市吉田町地区(3.5(10)で言及)近傍の宇和観測所(図5、西予市宇和町神領)では7月5日未明から降雨が始まり、同日午後には一時やむが6日未明から降りをはじめ、7日2時頃から8時頃にかけて強い雨が降り続いた。1～3時間降水量が既往最大値と比べ大きくなく、長時間降水量が大きい傾向は呉、矢掛と同様である。ただし宇和では5時間降水量、6時間降水量も既往最大値を更新している。

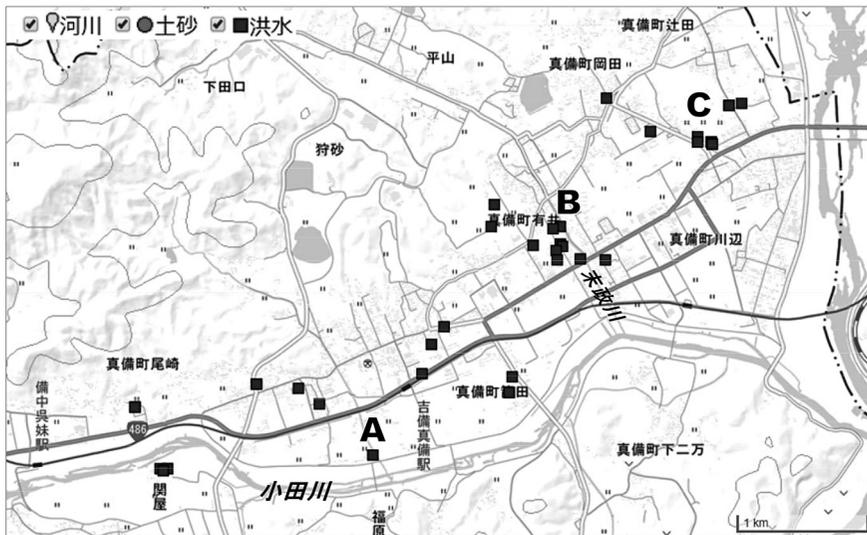
図24 倉敷市真備町の犠牲者発生の可能性のある位置。地理院地図に加筆。

犠牲者が発生した可能性がある位置を図24に示す。なお、本図以降の犠牲者発生位置図に示しているのは発生位置が番地程度まで推定された者のみであり、1箇所ですべての犠牲者が生じている場

外力別に見ると、同地区では51人全員が「洪水」犠牲者と推定される。また、屋外で遭難したと推定される者は2人で、全体の多くは屋内での遭難の可能性が高い。屋外遭難者の状況は、徒歩避難中だった可能性がある者1人、他人を救助に向かう途中だったと見られる者が1人である。ただし、同地区犠牲者のうち12人は遭難時の状況に関する情報が全く得られておらず、屋外遭難者数は多少変化する可能性もある。

災害発生前後の、国土地理院撮影の空中写真を用い、浸水が生じた範囲内で流失または倒壊したと読み取れる家屋を判読した。なお本項で「家屋」とは、住宅地図で番地が記載された建物としており、住家のうち物置などをのぞくいわゆる母屋のことである。判読された流失家屋は、小田川の破堤箇所に近いA地点付近と、末政川の破堤箇所に近いB地点付近に、合わせて7箇所のみだった(写真1)。近年の洪水では、浸水で家屋が流失するケースはほとんど見られなくなっており、これは本事例の特異な傾向ではない。なお、これとは別に、浸水によるアルミ工場の爆発からの飛び火で建物の形状が全くとどめない程度まで全焼

真備町地区の犠牲者発生時間帯は詳しくは分からないが、小田川、末政川が破堤した7月7日0~6時頃の遭難者が多いと思われる。ただし、同地区北西部の岡田、川辺、辻田地区 (図24のC地点付近) では、夜が明けて以降の7日6~12時、

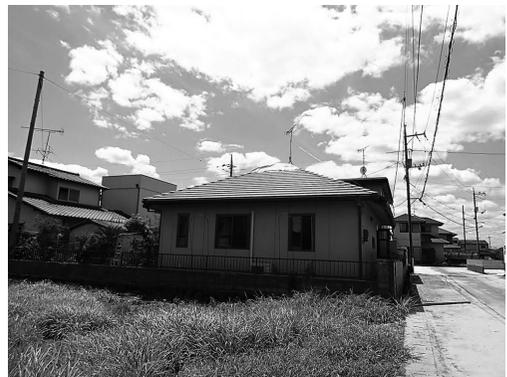
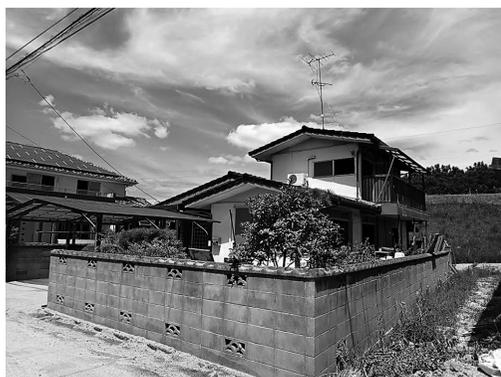
写真2 犠牲者が発生したと推定される家屋（倉敷市真備町）

すなわち、同地区の犠牲者のほとんどは、流失までは至っていない家屋の屋内（写真2、写真3）で死亡したと考えられる。このようなケースは近年の風水害では多く無い。これまでの調査で把握している範囲では、平成16（2004）年7月新潟・福島豪雨で4人、2004年台風23号で4人、2016年台風12号で11人（グループホームでの集団的遭難）

程度にとどまる。近年、洪水で家屋は流失しにくくなったが、流失しなくても、2階まで浸水するような深い浸水（3m以上と言ってもいい）に見舞われると、少なからぬ犠牲者が発生しうることが示唆された。

写真3 犠牲者が発生したと推定される家屋
(倉敷市真備町)

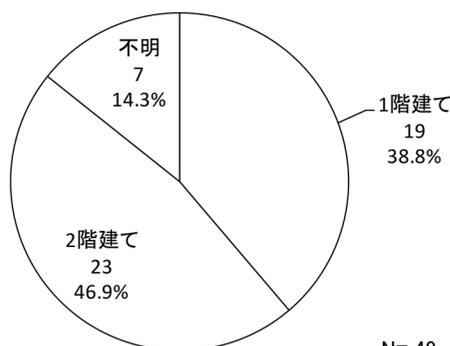
図25 犠牲者発生の可能性のある家屋の階数
(単位：人、倉敷市真備町)

同地区で犠牲者が発生した可能性がある家屋の構造を現地踏査（流失家屋はストリートビューおよび過去の空中写真を併用）し、「1階建」（平屋）、「2階建」に分類すると図25となる。同図の単位は「人」であり「世帯」ではない。これは、「不明」

の犠牲者がそれぞれ同世帯かどうか分からないためである。ちなみに、世帯で分類すると「1階建」10世帯、「2階建」20世帯である。なお、3階建以上の家屋は存在しなかった。また、集合住宅は存在したが、いずれも1棟当たりの犠牲者発生世帯は1世帯だった。いずれにせよ、「2階建」の方が多いが、「1階建」も少なくない。総務省統計局の2013年住宅・土地統計調査によると、倉敷市の住宅総数に対する1階建(一戸建、長屋建)の比率は9.8%である。同資料では真備地区のみの数値が得られないが、真備町が倉敷市に合併する直前の2003年住宅・土地統計調査では、同町の1階建比率は11.4%であった。この地域の1階建て家屋の比率と比べ、1階建てでの犠牲者の比率は高いと言え、1階建てで犠牲者が生じやすかった可能性が示唆される。

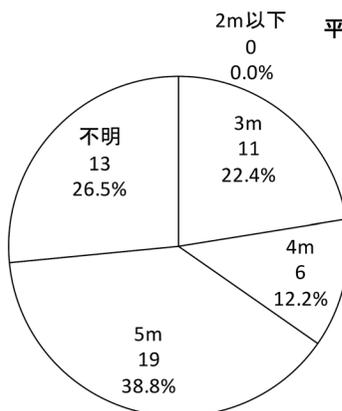
図26 犠牲者発生の可能性のある家屋の浸水深
(単位：人、倉敷市真備町)

同地区で犠牲者が発生した可能性のある家屋の浸水深を計測し、整理した結果が図26である。ここで浸水深とは、家屋が建っている地盤面からの高さとした。例えば、周囲の道路面などより高く盛土した上に家屋がある場合、盛土上からの高さを浸水深としている。浸水深は0.1m単位で計測し、1mごと(3.0~3.9m→3mなど)に階級化した。計測できた範囲内では、犠牲者が発生した可能性のある家屋で浸水深3m未満は存在せず、深い浸水が生じたことが、これまであまり例の無い「非流失の屋内での洪水犠牲者」を多く生じたことにつながった可能性が示唆される。

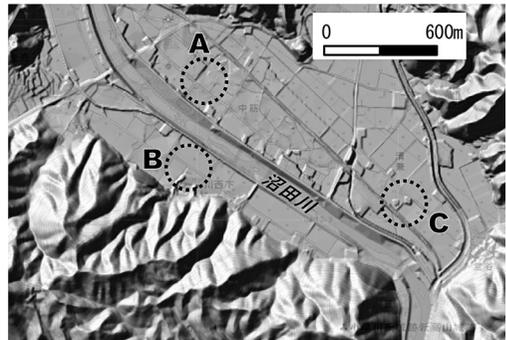
図28 三原市本郷町の犠牲者発生推定位置略図。国土地理院の陰影起伏図に加筆、以下同様

一級河川沼田川の氾濫により低地部が広く浸水した。狭窄部上流側の小盆地で、倉敷市真備地区と似た地形条件である。同地区内ではいずれも洪水により、屋内で3人が死亡した(図28)。浸水が生じた付近は、概ね浸水想定区域である。いずれの家屋も浸水しているが、流失はしていない。図28中のB地点付近では約3.2mの浸水が見られたが、A地点、C地点ではいずれも盛土した上に家屋が建てられており、盛土上の浸水深は概ね2m前後だった。遭難した時間帯は7月7日0～6時と推定される。

同地区の犠牲者を年代別にみると、93歳女性、92歳女性、55歳男性となる。55歳男性も病気があり、同地区の犠牲者は3人ともに歩行困難だった者と推定される。倉敷市真備町ほどの激しい浸水規模ではないが、2m前後の浸水であっても歩行困難者などは被害に遭いやすい可能性が示唆される。

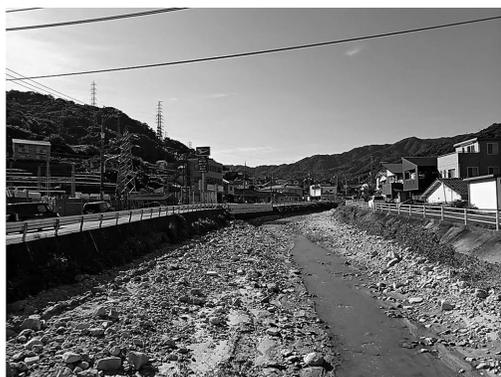
写真5 広島市安芸区畑賀付近

転落したと思われる箇所(写真5)では、長さ約30mの路肩崩壊が見られる。遭難した家族の自宅は車の転落箇所の近隣にあり、車で避難をしようと移動中だった模様である。避難先としてどこを目指していたのかは不明である。

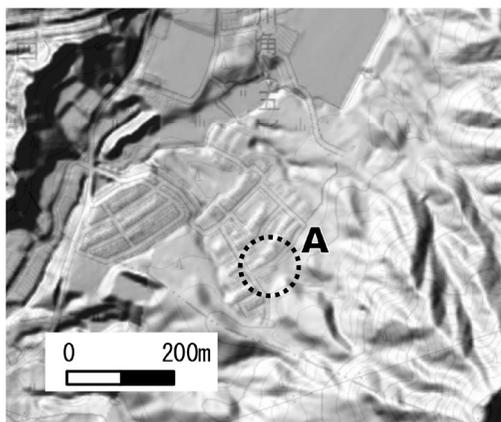
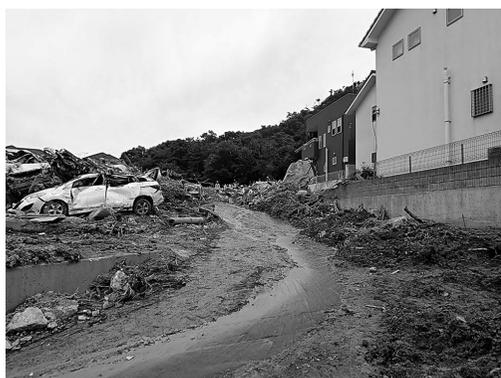
図30 熊野町川角5丁目犠牲者発生推定位置略図

川角5丁目の「大原ハイツ」と呼ばれる、急斜面上に造成された住宅団地の裏山で土石流が発生し、団地の最上流部にあった家屋7箇所以上が流失し、うち6箇所では11人が死亡した(図30、写真7)。1箇所での土砂災害としては、201807豪雨で最も多くの犠牲者を生じた現場と言っている。発生時間帯は7月6日20時過ぎで、夜間ではあるがほとんどの人は起きていた可能性が高い。

このうち1箇所の2人は、避難するために車に乗り込もうと家を出たところで土砂に巻き込まれたとみられている。他の9人はいずれも屋内での遭難とみられる。この地区の犠牲者は若年層が多く、76歳男性、71歳女性以外の9人は40代以下で、10代以下も4人だった。なお、川角5丁目では他に1名が死亡している。位置は不詳だが、図30のA地点とは別の場所である。

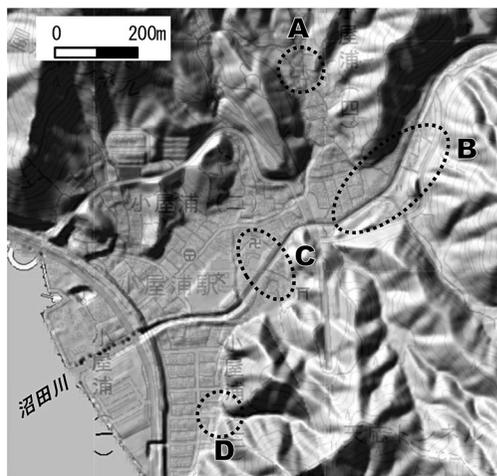
図31 坂町小屋浦の犠牲者発生推定位置略図

地区内の各所で斜面崩壊、土石流が発生し、小屋浦2丁目、3丁目及び同4丁目の範囲内で15人が死亡、1人が行方不明となっている(図31)。発生時間帯は7月6日18~24時の間と推定される。

原因外力別はほとんど(13人)が「土砂」と判断したが、図中C地点付近の2箇所3人は「洪水」と判断した。C地点付近はいずれも天地川などから流下した大量の砂が堆積しており、堆積の深さは所により異なるが、概ね1階床上以上、天井未満程度と見られた(写真8)。家屋周辺に深く土砂が堆積し、屋内にも土砂の侵入は見られるが、C地点付近で家屋の倒壊、流失はほぼ見られない。付近の河道や斜面の勾配も3度未満であり、土石

同地区の犠牲者16人中15人は屋内、D地点付近の1人が屋外とみられる。このケースは自宅から避難しようと車に乗り込む際に土砂に襲われたものとみられている。

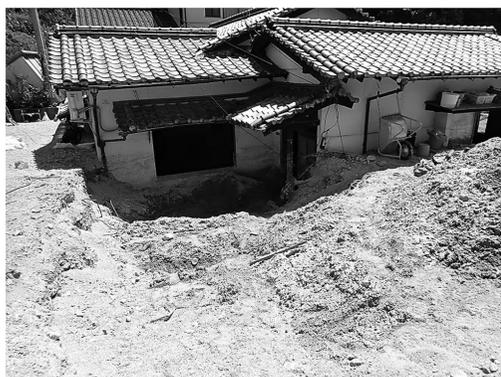
写真8 坂町小屋浦 C 地点付近

流が流下したのではなく、土砂混じりの洪水に見舞われたととらえるべきかと考えられる。本研究では、2017年7月九州北部豪雨以降、原因外力が「土砂」か「洪水」かの判断に迷う場合は、発生場所付近の勾配が3度以上の場合には「土砂」、3度未満の場合には「洪水」と分類しており、今回もこの定義に従った。

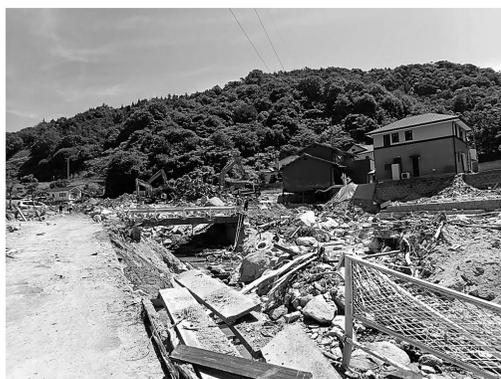
写真9 坂町小屋浦 B 地点付近

B地点付近(写真9)は、天地川に沿って土石流が流下したものと思われ、河川沿いで家屋5箇所以上が流失・倒壊し、これらの屋内で7人が死亡したと推定される。A地点付近では土石流により家屋3箇所以上が流失し、うち2箇所で3人が死亡した。写真10付近では、写真右側の家の住民が、写真左側付近にあった家屋(空家)に避難目的で移動したが、その家屋が流失し、遭難したものとみられている。本事例において、避難先の屋内で遭難した唯一の例である。

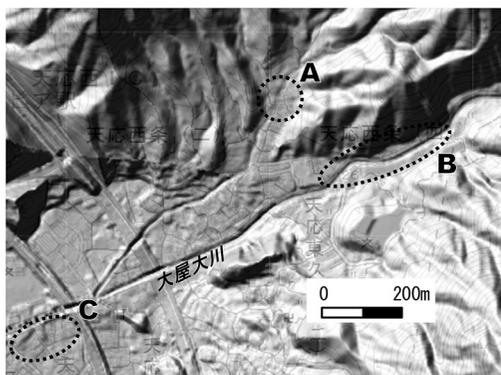
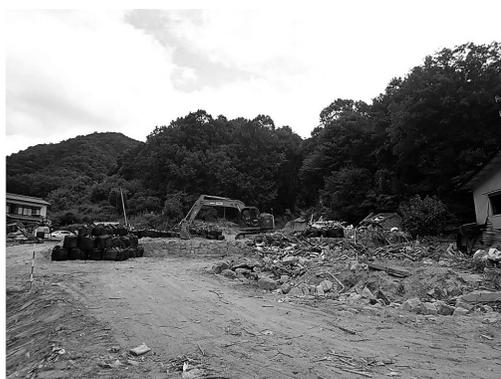
図32 呉市天応西条の犠牲者発生推定位置略図

落で、海に面した扇状地上に家屋が密集する、小屋浦地区とよく似た立地の集落である(図32)。地区内の各所で土砂災害が発生し、天応西条3丁目及び同4丁目で10人が死亡、1人が行方不明となった。また、遭難位置が不詳だが、C地点付近(天応大浜1丁目)で発見された1人も、天応西条地区内で土砂または洪水に巻き込まれたとみられ、同地区付近での犠牲者は計12人と考えられる。発生時間帯は、7月6日18~24時で、おおむね20時前後の可能性があり、雨が強かった時間帯(図3)と思われる。

A地点付近では住宅地裏山からの土石流により、住家5箇所が流失し(写真11)、このうち3箇所各2人ずつ、計6人が死亡した。B地点付近(写真12)では自宅から避難場所に向かう途中(車か徒歩か不明)の1人が行方不明となった。自宅の位置から、大屋大川の洪水による遭難の可能性が高いと推定される。

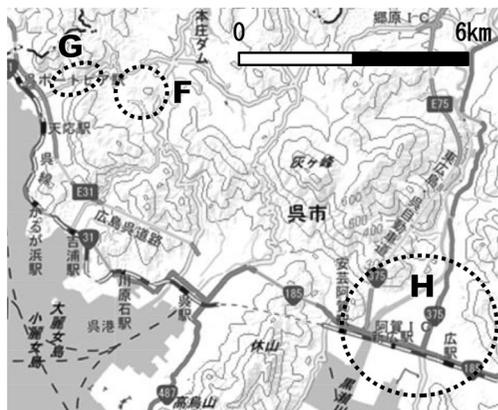
図33 天応西条地区周辺位置略図

また、遭難位置は正確には分からないが、B地点付近の大屋大川沿いで、通行中の車が土砂に見舞われるか路肩崩壊箇所転落するなどし、車1台に同乗していた家族4人(78歳男性、44歳女性、16歳女性、10歳男性)が死亡している。この家族は、呉市焼山西1丁目(図33のF付近)から天応西条地区(同G付近)を經由して、呉市広地区(同H付近)の親類宅に避難しようとして移動中だったとみられている。この車はB地点付近の大屋大川の中で発見されているが、推定される移動経路の途中には複数の斜面崩壊、土石流が見られることから、単なる路肩崩壊箇所からの転落ではないものと推定し、これら4人は「土砂」と分類している。

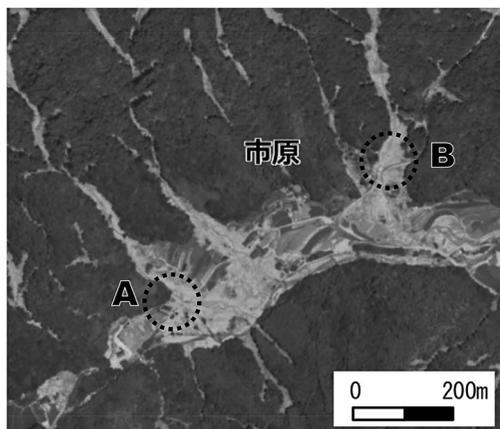
図34 呉市安浦町中畑付近犠牲者発生推定位置略図。背景は国土地理院撮影の災害発生後の空中写真

写真からの判読では、地区内で土砂災害により住家が少なくとも6箇所で流失・倒壊したと思われる(図34)。発生時間帯は概ね7月6日20~21時頃と推定され、雨が強かった時間帯(図3)と思われる。

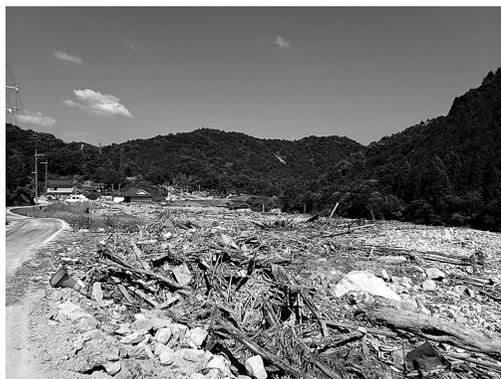
写真13 呉市安浦町中畑 A 地点付近

A地点付近(写真13)では、自宅への水の流入を防ごうと屋外で作業中だった67歳男性が土石流に巻き込まれて死亡したと推定される。なお、自宅は流失はしていない。B地点付近(写真14)では、自宅にいた94歳女性が、自宅ごと土石流に巻き込まれて死亡したと推定される。

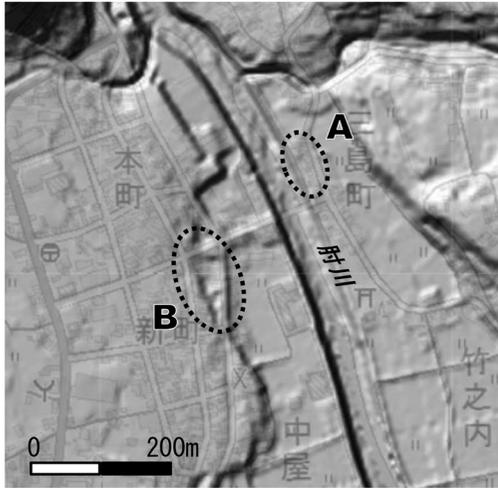
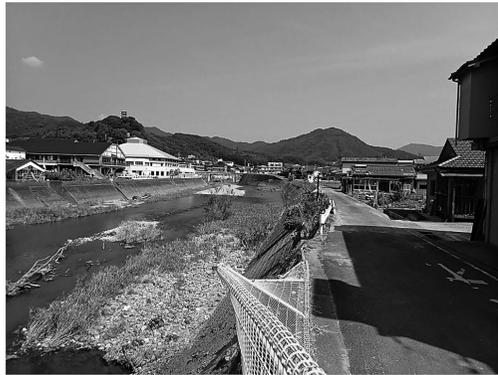
図35 西予市野村町野村の犠牲者発生推定位置略図

図35のA地点付近(写真15)は肱川沿いの低地(谷底平野)で、この付近で住家3箇所が流失した。家屋の浸水痕跡からは、5m以上の浸水があった模様である。野村町野村地区内では、他に流失

家屋は確認できない。この付近では、屋内で81歳女性が、自宅近くで避難途中の車内で59歳男性が死亡したと推定される。流失家屋の屋内で遭難したと推定される者はいない。なおこのほか、A地点北方の肱川支川付近で、74歳男性が車で移動中に川に転落して死亡している。

B地点付近は肱川からやや離れた市街地内で、地形的には低地（谷底平野）とみられ、台地と河川の間盛土状の道路が作られたことにより、幅30 m前後の線状の窪地が形成されたようである（図35）。その窪地内にあった住家の屋内（1階建）で82歳男性、74歳女性が死亡したと推定される。

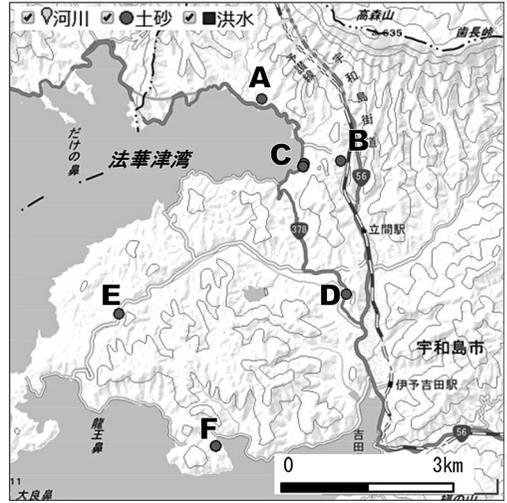
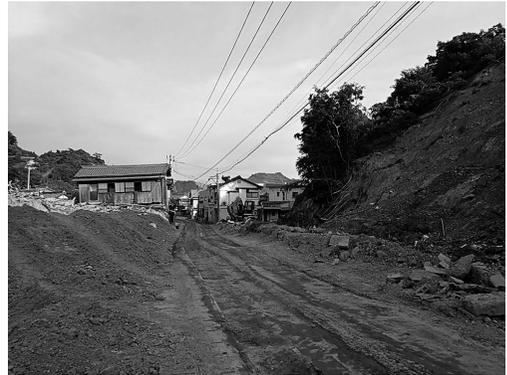
図36 宇和島市吉田町犠牲者発生推定位置略図

宇和島市吉田町地区では、法華津湾の周辺を中心に多数の斜面崩壊が発生した。これに関連して、同地区内では7箇所11人の犠牲者が生じた（図36）。いずれも原因外力は「土砂」と判断された。11人中6人が「屋内」で遭難と分類されたが、「屋外」5人はいずれも自宅敷地内での遭難であり、移動中というケースはなかった。発生時間帯はいずれも7月7日早朝と推定され、雨の強かった時間帯（図5）である。

A地点付近では高さ約35 m、幅約40 mのやや大きな斜面崩壊が発生し、斜面直下だけでなく道路を挟んだ反対側の家屋まで被害が及び、家屋6箇所が倒壊し、そのうちの1箇所71歳女性が死亡した。B地点付近では複数の斜面崩壊が生じ、家屋1箇所が倒壊、自宅敷地内で屋外に出ていた72歳男性が死亡した。C地点付近では高さ約50 m、幅約30 mのやや大きな斜面崩壊が生じ、崩壊土砂は約160 m以上流下し、海中に突入した。同地点付近では家屋2箇所が倒壊・流失し、うち1箇所3人（81歳男性、76歳女性、53歳女性）が死亡し、隣接する家屋の敷地内で屋外に出ていた1人（64歳男性）が死亡した。D地点付近でも斜面崩壊が発生して家屋3箇所が流失し、うち1箇所63歳男性が死亡した。E地点付近でも斜面崩壊により家屋1箇所が倒壊し、72歳男性が死亡した。F地点でも斜面崩壊により家屋1箇所が倒壊し、67歳女性、41歳女性、9歳男性が死亡した。

吉田町地区では犠牲者発生箇所が点在しており、坂町小屋浦、呉市天応西条のような集中的な犠牲者発生箇所は見られない。また、崩壊箇所は多いが、犠牲者発生箇所以外の場所では、家屋が倒壊・流失した箇所は限定的だった。
