1898年八ヶ岳南麓に甚大な被害をもたらした土石流の歴史資料に基づく流路の探索，および土石流シミュレーションによる検証

中井 仁¹

Investigation of the route of the debris flow that caused a great damage to the southern foot of Yatsugatake in 1898 based on the historical documents and its verification using a debris flow simulation

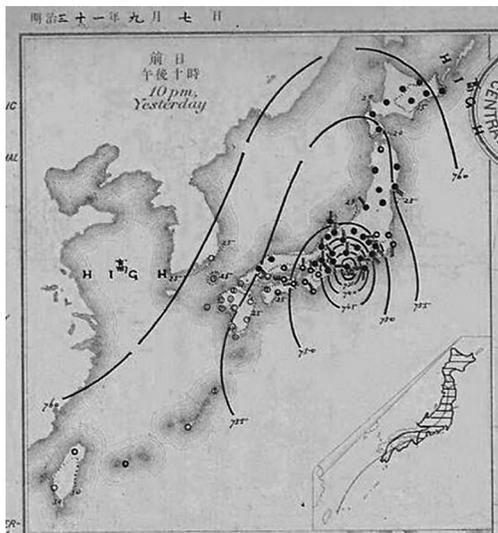
図1 1898年(明治31年)9月6日22時の天気図(原典:気象庁「天気図」)。加工:国立情報学研究所「デジタル台風」http://agora.ex.nii.ac.jp/cgi-bin/weather-chart/search_day.pl?lang=ja&year=1898&month=9&day=7

図1および図2に示す天気図から、1898年(明治31年)9月6日から7日にかけて、台風が東海地方に上陸し、東日本を縦断したことが分かる。表1は、9月3～7日の甲府気象台による降水量の記録である。7日の値は、0時から6時までの雨量である。その後、データは9月12日まで欠損している。この欠損が大雨のためか、あるいは

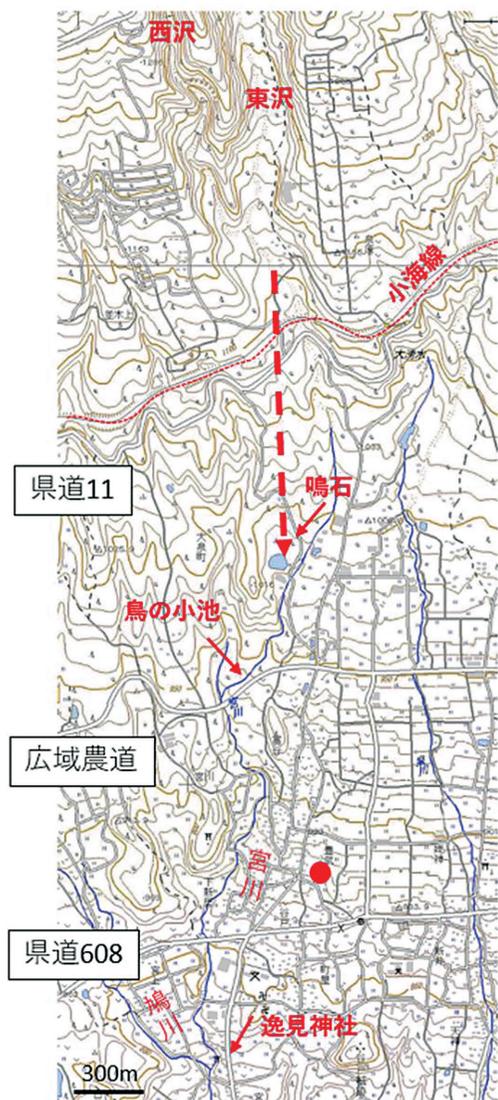
図3 明治31年9月大泉村土石流災害被災地周辺の地形図（地理院地図（2020年1月閲覧）に加筆）。JR小海線を赤破線で強調。赤丸は「鳴呼地水還身碑」の所在を示す。赤破線の矢印は、土石流の推定流路を示す。

被災地および災害の主因である山岳崩壊が生じたと思われる谷を含む地形図を図3に示す。図から分かるように、被災地は北から南に向かって緩やかに下る傾斜地にある。以下の記述では、北の方向を「上手」、南の方向を「下手(または下方)」

本記事冒頭に記されている地名、北巨摩郡大泉村は、現在は北杜市大泉町に属する。記事中「被害の箇所」と書かれている「原谷戸」は、大泉町の現在の地名表記には存在しないが、明治43年測図（大正2年製版）の大日本帝国陸地測量部の地形図「八ヶ嶽」（図4）には、「谷戸」と並んで「原谷戸」の表記がある。現在の地形図（図3）と見比べると、原谷戸は現在の北杜市大泉町の富谷、谷戸、下新居を含む一帯を指すようである。

記事から、土石流は、南南東から南南西にゆるくカーブする宮川を、ショートカットする形で右岸の尾根上を南進し、鳴石堤を襲った後、小玉石に衝き当って一部が宮川に入ったと解される。「日町」は前述のように現在の「日丁」であろう。「行原」は現在の住所表記では確認できない。「日町」の前に並記されていることから、「日町」の上手に位置する「竹(の)原」の誤記と考えられる(図4参照)。図3に書き入れた赤矢印は、記事から推定される土石流の流路を示す。

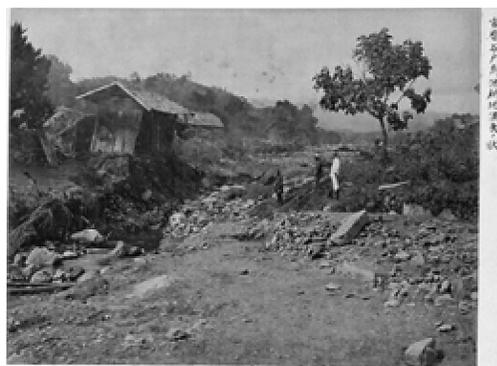
写真2 「宮原谷戸鳥池耕地流失の状」(宮内庁「諸国災害実況写真」より)

写真2は、添え書きに「宮原谷戸鳥池耕地流失ノ状」とあり、最初に土石流被害があった鳥の池地区の状況を伝えている。写真3には、「北巨摩

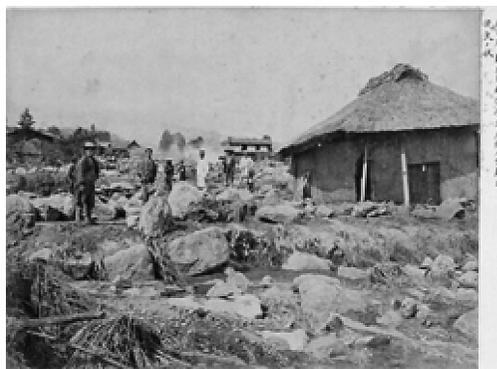
写真3 「北巨摩郡大泉村字谷戸組人家耕地流失ノ状」(宮内庁「諸国災害実況写真」より)

郡大泉村字谷戸組人家耕地流失ノ状」とある。上野記者が現地に到着したのは9月19日であるから、これらの写真は、発災から12日後の有様を記録していることになる。

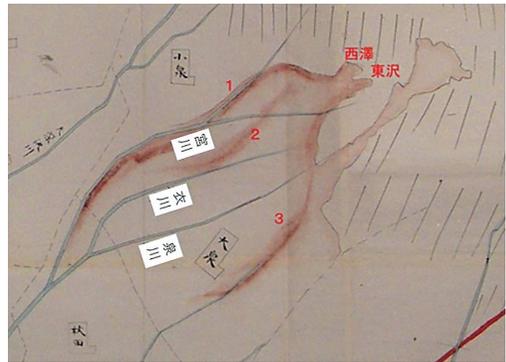
図5 大泉村の被災状況図(宮内庁「暴風雨被害取調表 山梨県」より。赤字および白枠内の文字は著者による加筆。)

図5は、取調表に添付された大泉地区の被災状況図である。土石流に襲われたところが朱で色づけされている。主な流れが3つある(番号および西沢と東沢を示す地名は、筆者による加筆)。流路2を下った土石流が原谷戸の民家を襲い、大災害をもたらしたものと思われる。流路1と3については第4節で言及する。

戸の集落を襲ったと書いている。しかし、図5には、宮川とその西を流れる鳩川との合流点(図3参照)より上流に関しては、宮川を土石流が流れたようには描かれていない、つまり流れに沿って朱で彩色されていない。これは土石流がなかったことを意味するというより、この間は氾濫が無かった、あるいはあっても比較的被害は少なかったと見なされたと解釈するべきだろう。このように考えれば、記事[9]と図5の矛盾は解消される。シミュレーションの結果でも、広域農道から2次元領域の南端まで宮川沿いに氾濫の痕跡が見られる(図9(b))。

上野記者の記事[7]には、鳴石堤から大湧水に向かう途上の長閑な田園風景が描写されている。しかし、図5の流路3は、宮川東岸の尾根状地形の直下を流れ、衣川と泉川を横断して、さら

に東の川（甲川と見られる）に流れこむほどの大規模な氾濫である。実際にこれがあつたとすれば、上野記者の風景描写はそぐわないように感じられる。また、記事〔8〕では、西沢と東沢の合流点付近で宮川東岸には浸水の痕跡がないと書いている。これも図5の流路3と矛盾している。シミュレーション結果（図9（b））でも、宮川から東岸に向けての溢水は、小海線のすぐ南の標高1050 m付近では幅50 m程度の氾濫に止まり、標高1000 m付近になって幅約150~180 mに広がっている。

さらに図5の流路1は、宮川から西岸に氾濫した河水が宮川の西を流れる川に流れ込んだように描かれている。そのさらに西に描かれている大深沢川の二つの支流（女取川と古杣川）が合流する位置を勘案すると、この川は鳩川だと推測される。しかし、山梨日日新聞の記事には、鳩川に流れ込んだ土石流についての言及はない。シミュレーション結果でも、流路1に該当する氾濫はみられない。そもそも東西両沢の出口から鳩川までは、直線距離で2 km以上あり、いくつかの沢状地形を乗り越えて土石流が鳩川へ流れ込むには無理があるように思える。図9（c）に示すように、土石流の最大流量を大きくすると、小海線の土手からあふれた土石流が枝分かかれしながら西へ広がっていく様が再現できるが、それでも鳩川に達する流れは再現できなかった。大泉町谷戸の鳩川河畔在住の中島庄左衛門氏は、鳩川上流の天然ダムが崩壊して発生した土石流に自宅が呑み込まれたと祖父より聞いていると、当時の避難状況も合せて証言している。証言を要約すると、「夜中に目を覚まして異常に気付き、より高所にある他家に避難した。途中、連れて行った馬の腹まで水が達した。無事避難した直後に、自宅が土石流に流された」と述べている。このことから、鳩川の場合は、氾濫が徐々に起こる時間帯があり、その後に土石流が襲ったとみられる。避難する間もなく土石流が突然襲った宮川とは状況が異なるようである。これらを考え合わせると、図5の流路1は、鳩川上流で独自に発生した洪水を、宮川の洪水と同一原因によるものと見なした結果ではないかと推測される。

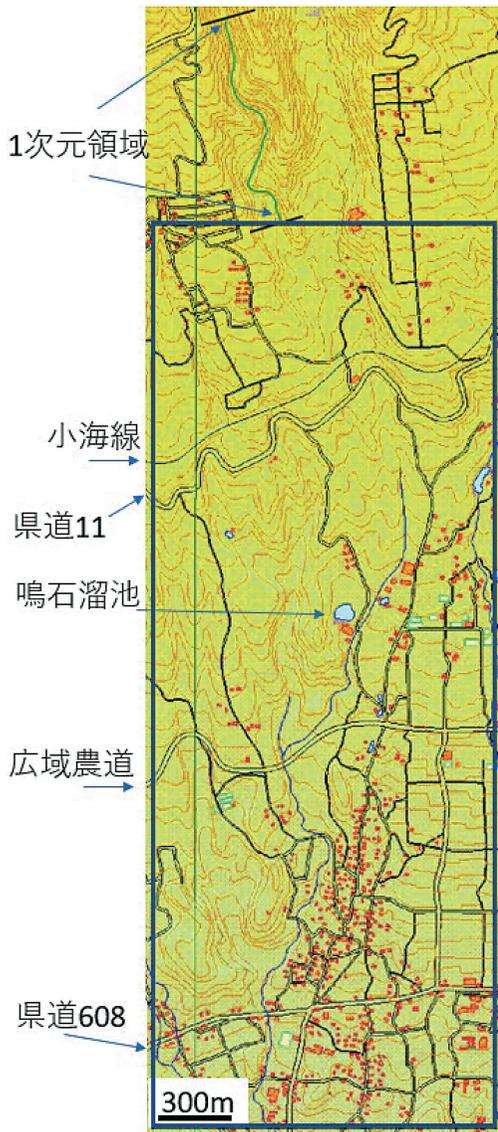
図6 一次元領域ならびに二元領域。一次元領域の緑線は最急勾配線。二次元領域は黒線の四角で表示。

HKでは、河水が流路から逸脱することのない溪流部分を一次元領域、谷の出口から下流の平地あるいは広い傾斜地を二次元領域とし、後者における土石流の振る舞いを検証する。図6に領域の設定を示す。本研究では、西沢の標高1250 m付近から1140 m付近までを一次元領域とした。同領域の下端は西沢と東沢との出会いから約200 m上流である。二次元領域は、東西1.5 km、南北4.0 kmの領域に設定した。二次元領域の北端は一次元領域の下端に、南端は標高約830 mにそれぞれ位置する。

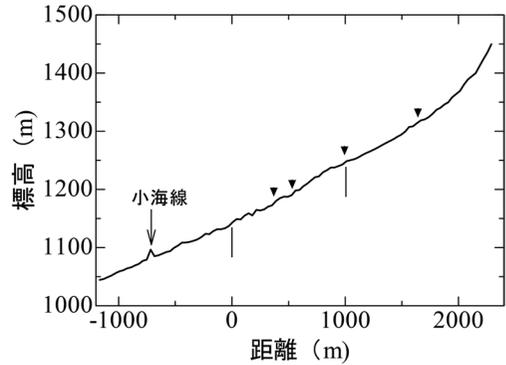
図7 西沢縦断面図。横軸は1次元領域の下端からの沢沿いの距離。上流向きを正とする。2本の棒線は1次元領域の下端と上端を示す。逆三角は堰堤、矢印は小海線の位置を示す。

図7は、西沢の河床縦断面図である。横軸は一次元領域の下端を0 mとしたときの各標高までの沢沿いの距離である。二本の棒線の間が一次元領域を示す。1980年代に築造された堰堤の位置を逆三角で示す。横軸-720 m付近の突起は、小海線の土盛りによる。実際には、写真4に示すよう

図7に示したように、現在、西沢上流には4基の砂防堰堤が設置されている。いずれも完成からおよそ40年が経過しているため、かなりの土砂の堆積が予想される。実際、ドローンを飛ばして撮像したところ、まだ満砂には至っていないものの、かなりの量の土石の捕捉が認められた。今回のシミュレーションでは、東西の沢の合流点より下流域での土石流の振る舞いに関心があるので、上流側に設置されている堰堤は設定していない。ただし、堰堤による河床の段差は、地形データに反映されている。

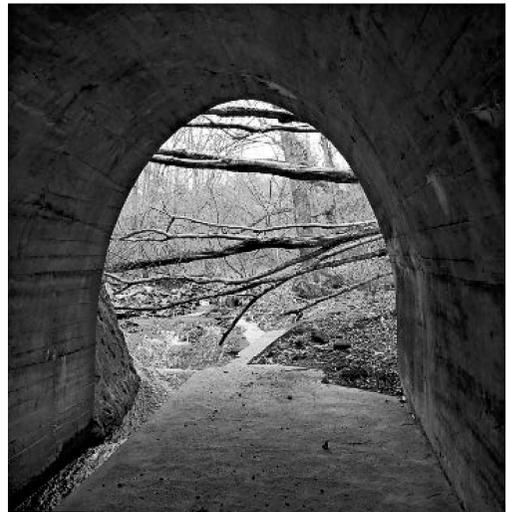
写真4 小海線下開渠の現状。開渠内から上流を望む。(2019年4月17日撮影)

に小海線の下を開渠が通されているので、普段溪水はそれを通して下流に流される。しかし、豪雨があると上流の倒木や土石が流れてきて開渠を閉塞することが十分考えられる。本稿におけるシミュレーションは、開渠が閉塞された場合に相当する状況を仮定して実行された。

対象溪流の、明治31年と現在とのもっとも大きな違いは、小海線の土盛りの有無である。小海線の清里-小淵沢間が開通したのは1933年（昭和8年）であるから、発災当時は線路の土盛りはなかった。小海線の土手がシミュレーション結果に及ぼす影響についての評価が必要である。現在、宮川の溪流は小海線の下に設けられた開渠を通して下流へ流れている（写真4）。上流で斜面崩壊が起こり、土石が流木を伴って流下したとき、この開渠はたちまち閉塞されるであろう。（2019年4月の現況においても、開渠入口に倒木が掛かっている。写真4参照）シミュレーションに用いた2万5千分の1地形図には、開渠は表現されていないため、結果的に、シミュレーションはここが閉塞した場合を想定して行われている。

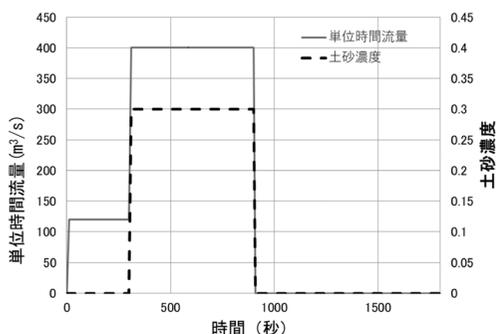
図8 単位時間流量(実線)および土砂濃度(破線)の設定値。最大流量400 m³/sの場合。

土石流が流れ込む状況を想定している。例えば、西沢と東沢の合流点より上流で50 mm/hの降雨があり、流域への降雨が全て表面流出するものと仮定すると、前者を12 m³/s、後者を28 m³/sの雨水が流下し、小海線上流側の湛水域に合計約40 m³/sの水が流れ込むと推定される。(地理院地図の計測機能を用いて、西沢および東沢の流域面積を8.4×10⁵ m²、および20×10⁵ m²とした。)この場合、小海線の上の湛水域が満水になるのに約900秒(=15分)かかる。しかし本稿では、シミュレーションの時間短縮のために図8に示すようにt = 0~300秒の間、上の計算の約3倍の120 m³/sの溪水が、一次元領域の上端に流れ込むとする。その後、図8では最大流量400 m³/sの土石流が10分間流下すると設定している。(本稿では、ある断面を1秒間に通過する水と土砂の質量の合計を単位時間流量(m³/s)と記す。また、単位時間流量の最大値を最大流量と略記する。)これは、上述の歴史資料が述べるように、西沢上流で天然ダムが決壊した場合を想定している。

今回のシミュレーションでは、土石流の継続時間を10分、その間の土砂濃度を0.3とし、最大流量が200, 400, 600 m³/sの3つの場合について計算を実行した。10分間の総流量は、それぞれ1.2×10⁵ m³, 2.4×10⁵ m³, 3.6×10⁵ m³となる。土石流が通過後の流量は、いずれの場合もゼロと仮定した。一次元領域上には移動可能土砂が無いものとし(不安定河床厚さ=0.0 m)、一次元領域の上流端から土石流が発生し流下するシナリオを検討

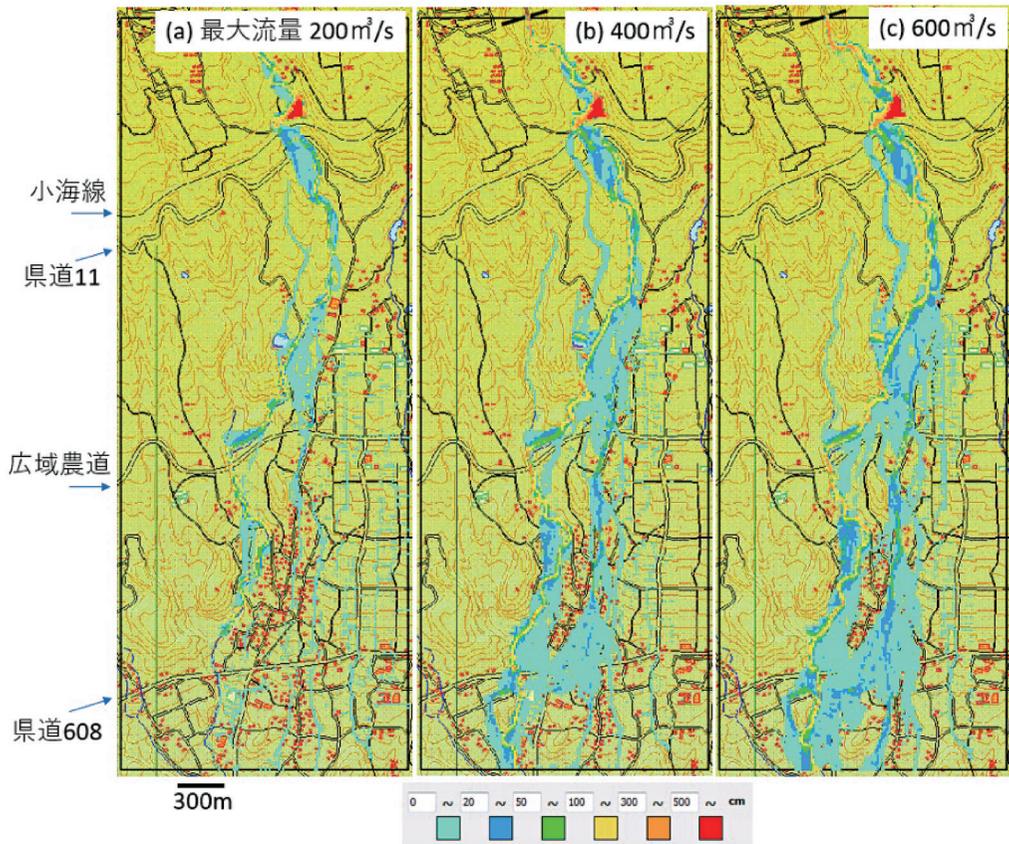
図9 土石流の痕跡の厚さ。最大流量が (a) 200 m³/s, (b) 400 m³/s, (c) 600 m³/s の場合。

図9に、シミュレーションによって得られた土石流の痕跡厚さ(流動深+堆積厚の最大値)を色別に表す。シミュレーションの最終時刻(t = 1800秒)における結果である。上述したように、最大流量を200, 400, 600 m³/sと仮定している。

人的被害が集中的に発生した広域農道と県道608号の間の地区の痕跡に注目する。200 m³/sの場合は、同地区の北半分では幅約30 mの痕跡が認められるが、南半分では約10 m程度の細流となっている。400 m³/sの場合は、全体的に痕跡の幅が広がり、南半分では扇型に広がり、県道の南にも20 cm以下の痕跡が認められる。最大流量を600 m³/sとした場合は、厚さ20~50 cmの痕跡が、少なくとも多くの死者は発生しなかったと見られる県道の南にまで達している。流失戸数が集落全体の約18%との記事[2]の記述を勘案すると、最大流量600 m³/sの仮定は過大という印象を受ける。このような結果分析から、明治31年9月大泉村土石流は、400 m³/sの場合の結果に近い規模を有していたと推測される。

を辿る流れの影響は小さく、小海線を越えたところで宮川に戻る流れの方が主流と見なせる。ただし、最大流量が大きくなるほど、鳴石溜池に厚さ100~300 cmの厚い痕跡がより広い範囲に生じる傾向がある点は注意を要する(図9参照)。図9(b)および同(c)では、鳴石溜池に至る流れのさらに西に、もう一本の支流が見られる。この支流は、広域農道の北側で宮川に合流している。

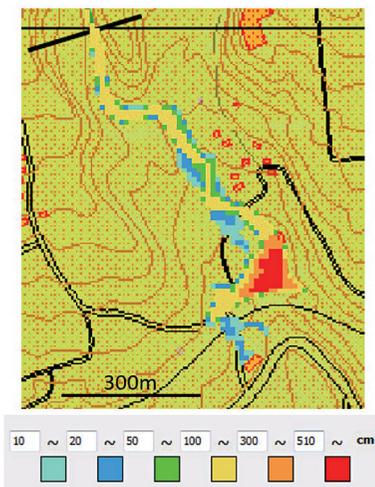
図10 土石流が小海線を越えた直後 (t = 632秒) の土石流の流動深。最大流量400 m³/s の場合。

シミュレーションは上述したように、小海線北側の湛水域が満水に達したところに、最大流量の土石流が湛水域に流れ込むように設定されている。t = 606秒のとき湛水域が満水となって、小海線を溪水が越える。図10はその直後 t = 632秒のときの流動深（土石流の厚さ）を示している。土石流は湛水域の西端から線路を越え、一旦東に向かう流れと南に向かう流れとに分かれるが、前者は宮川に合流してから県道11号を越え、後者は県道11号を越流した後に宮川に合流する。

記事〔8〕には「南岸には数丈の高きに水を押上げ南流したる痕跡」とある。また、記事〔9〕は、西沢の水に東沢の河水が加わり、その勢いで、右岸斜面を土石が駆け上ったと推測している。一方、シミュレーションの結果では、土石流は湛水域の西端から小海線の土手を越流する。これは、小海線の軌道が東（清里方面）に向けて登り勾配になっているため、盛土部天端の標高が、右岸で1093.4 mであるのに対し、左岸では1097.3 mと約3.9 m高くなっていることによる。従って、水流の勢いで右岸を駆け上るのではなく、小海線の盛土部で堰き止められた河水と土石が盛土部の低いところから漏れ出すという結果になっている。試みに、

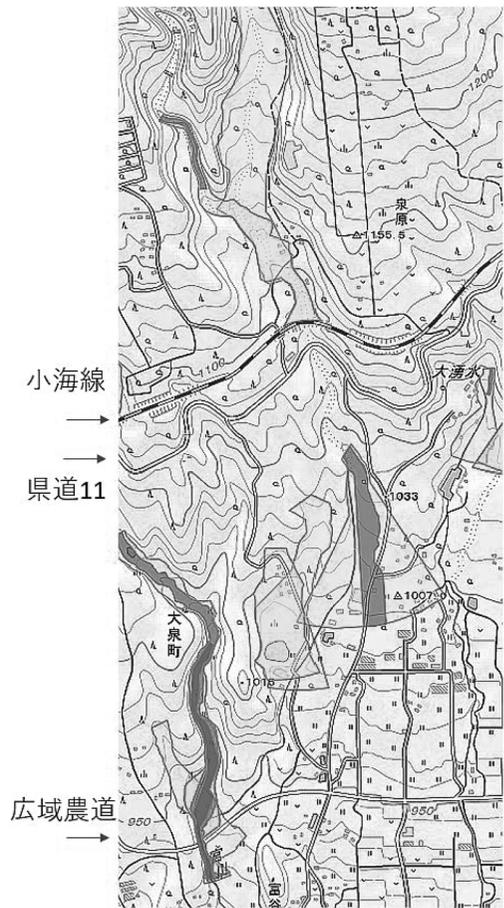
図11 本論当該区域の土砂災害ハザードマップ(一部)。薄い灰色は土砂災害警戒区域。濃い灰色は土砂災害特別警戒区域。(山梨県土砂災害警戒区域等マップより)

最後に、明治31年9月大泉村土石流災害の被災地近辺の土砂災害ハザードマップ(図11)について議論する。小海線の北では西沢と東沢の沢沿いが土砂災害警戒区域、または同特別警戒区域に指定されている。さらに、宮川の小海線の下流約500 mの地点に、特別警戒区域の起点がある。扇状に広がる警戒区域は標高約995 mまで広がっているが、明治31年9月大泉村土石流災害の主な被災地である広域農道(標高約950 m)の南にまでは達していない。歴史資料で集落に大きな被害をもたらしたと見られている鳴石溜池を経る流路については、標高1030 m付近から溜池方向に警戒区域が描かれている。その下端は標高970 m付近にあり、やはり広域農道には達していない。

このように、シミュレーションの結果とハザードマップ上の危険区域の指定との間には、大きな違いがある。小海線の土堤の越流の有無に両者の違いが端的に現れている。上に述べたように、小海線の土手による湛水の効果は、50 mm/hの降雨があった場合、わずか15分で満水になる可能性がある。

さらに注意すべきは、シミュレーションの結果では、明治31年9月大泉村土石流災害で主たる被災地となり現在も多くの人家が存在する標高850~950 mの地区に氾濫被害が予想されるが、ハザードマップ上では同地区に警戒区域の指定がない点である。その主な理由は、想定されている土石流の規模の違いと考えられる。ハザードマップの想定には、歴史的資料から推測される宮川上流

の溪谷における山岳崩壊による天然ダムの形成とその決壊は考慮されていない。西沢および東沢には1970年代から80年代にかけて、数か所の砂防堰堤が建設された。しかし、堰堤による土砂流出の抑制効果は大規模な山岳崩壊に対しては限定的なものであるから、下流の住民への危険性の周知は必要であろう。
