2023年台風2号 (Mawar) と梅雨前線に伴う豪雨により茨城県取手市の双葉地区で発生した浸水被害の特徴

Characteristics of Flood Damage in Futaba Area, Toride City of Ibaraki Prefecture, Caused by Heavy Rainfall Associated with Typhoon No.2 (Mawar) and Baiu-front in 2023

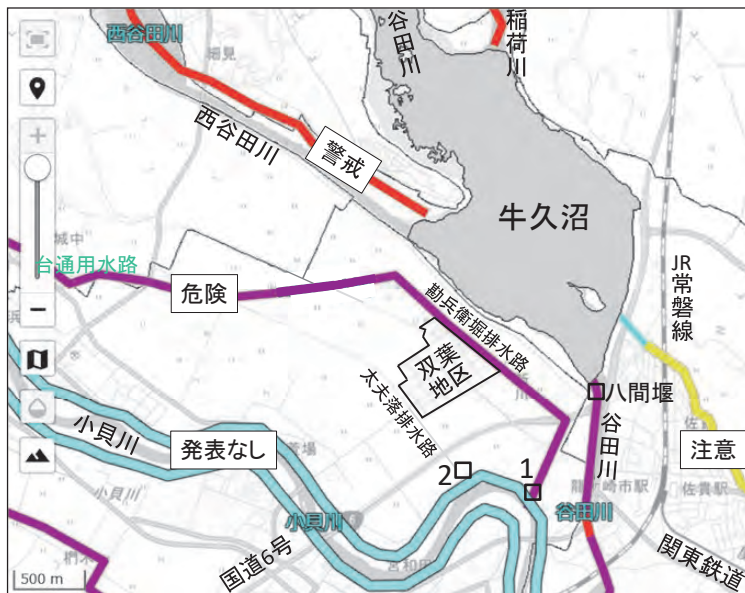
図7 2023年6月3日2時の洪水キキクル(気象庁, 2023b)(筆者らが加筆, 1・2は新川第1・第2排水機場の位置)

2日23時の時点では黄色の「注意」(警戒レベル2)であったが、2時間後の3日1時には紫色の「危険」に変わっている。図7には3日2時の洪水キキクルを拡大して示したが、双葉地区の北東側を通る勸兵衛堀排水路、牛久沼から流出する谷田川(通称、八間堀)では、紫色の「危険」を示していることがわかる。なお、図7に示された台通用水路の位置は若干ずれて表示されているが、ここでは修正はしていない。

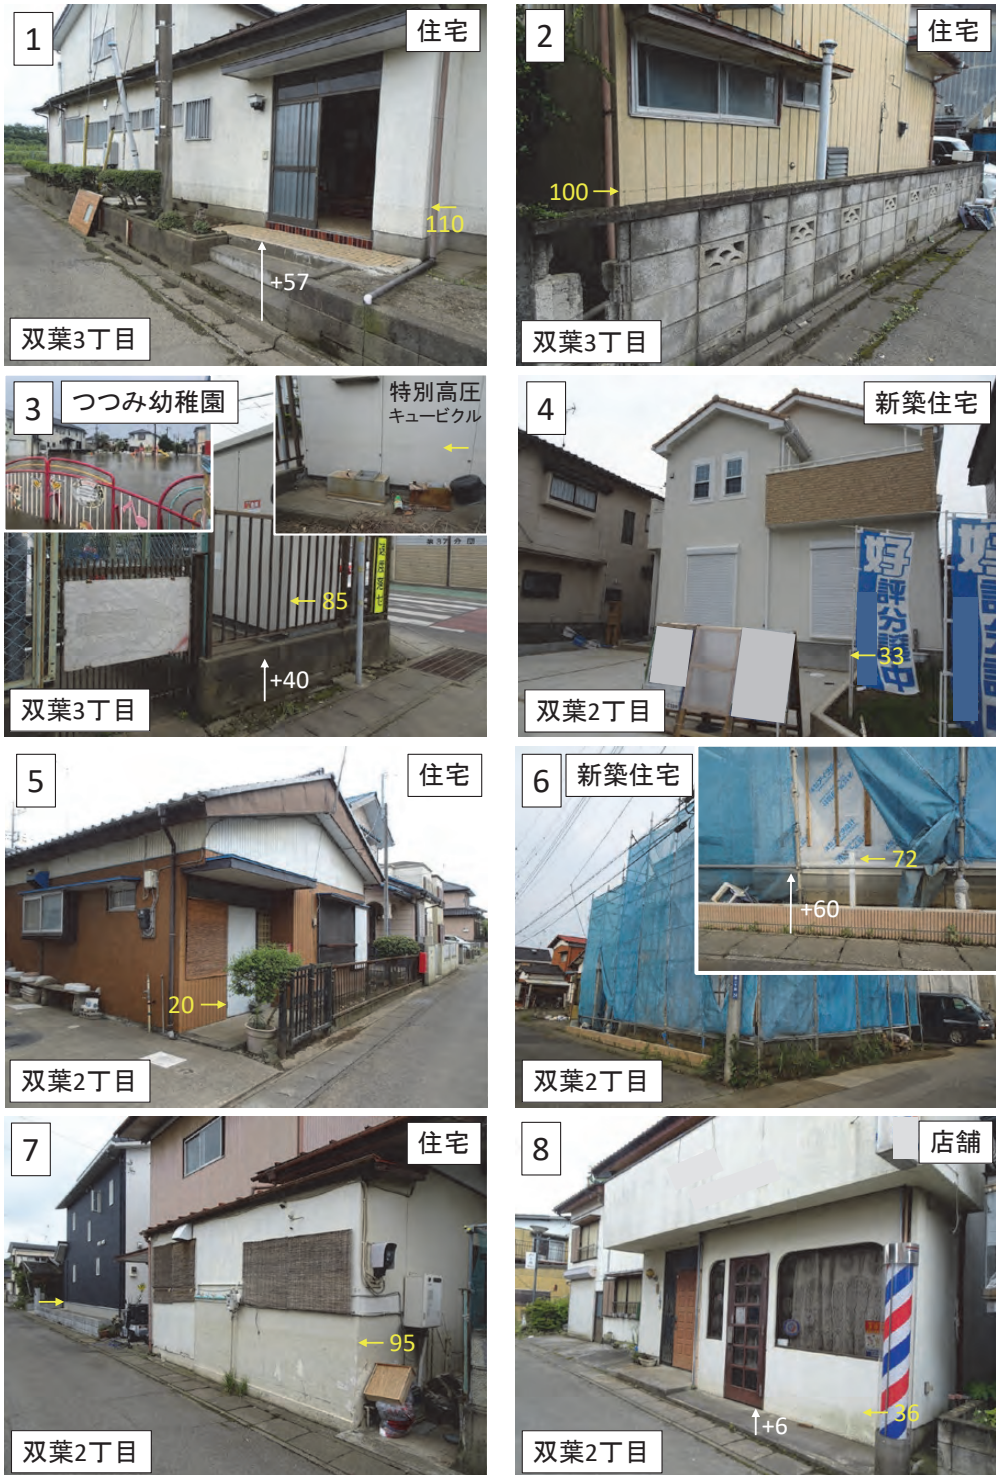
写真1 取手市の双葉地区における浸水深(浸水痕跡)の状況(地盤からの高さ, cm)

双葉3丁目の地区北側の街区(第Ⅲ期)は、図10の1975(昭和50)年の空中写真で分かるように双葉地区では最後に造成された一角で、この部分の標高が最低で4.2 mと低いこともあり、写真1①の住宅では盛土をして、地盤からの高さ57 cmに住宅が設けられているものの、高さ110 cmに浸水痕跡が確認でき、床上浸水の被害が発生している。この一帯では1 m前後の浸水深(写真1②)が認められており、本街区での最高浸水深は115 cmとなっている。写真1③は認定こども園「つつみ幼稚園」(1968(昭和43)年開園、図10参照)における特別高圧施設(キュービクル)の浸水痕跡を示しており、地盤からの高さ40 cmの位置に設置されてはいるが、地盤から高さ85 cmに浸水痕跡が確認できる(写真左上の浸水状況は、つつみ幼稚園のホームページより転載)。園舎内は床上浸水の被害を受けて一時休園を余儀なくされており、被災直後から職員やボランティアによる復旧作業が進められていた。被災1か月後の7月3日に3～5歳児(110人)の受け入れを再開しており、全面再開に向けての復旧作業が進められている(茨城新聞, 2023; つつみ幼稚園, 2023)。

写真1④には、双葉2丁目に位置する分譲中の新築住宅を示した。地盤から高さ50 cmまで盛土

と床を上げて住宅が建設されており、浸水高が33 cmであったが、床上浸水の被害を免れている。しかし、近隣の住宅では建設当初に盛土や床を高くして住宅を建設していないケースも多く見受けられ、写真1⑤の住宅では地盤からの高さ20 cmに浸水痕跡が確認でき、甚大は被害に見舞われている。写真1⑥の建築中の住宅では、地盤から60 cm高くして住宅が建設されているが、高さ72 cmに浸水の痕跡が確認でき、浸水被害を十分に回避できていないことがわかる。写真1⑦は、手前が双葉地区の開発当初に建てられた住宅で、奥には立て替えにより基礎と床を約1 m高くして建築された住宅を示している。手前の住宅は基礎を上げずに建築されたことから地盤から高さ95 cmに浸水痕跡が認められ、床上浸水の被害が生じている。一方、奥の新築住宅では床下浸水に止まっており、隣接する住宅であっても被害の状況が大きく異なっていることがわかる。写真1⑧の店舗も36 cmの浸水高と比較的浅い浸水深にも関わらず、床上浸水の被害が生じている。

このように、双葉地区の開発当初に建てられた住宅や店舗は、宅地の盛土や床を高くして建築された住宅が少ないため、地盤からの浸水深が浅くても甚大な浸水被害を受けているケースが多く確認できる。筆者らのヒアリング調査では、当時坪単価1万円(坪6,000円で購入したとの証言もある)で購入した宅地(宅地50坪として土地代が50万円)に対して、住宅を新築する際に水害のリスクを考慮して盛土による宅地の嵩上げに40万円を投じたと、住民が証言している。また、住居している世帯が2世代目に移行したところでは、建て替えにより盛土や基礎を高くして新築するケースも見受けられており、これらの住宅では浸水被害の回避や床下浸水に止まったケースが数多く見受けられている。

ために地区内の5か所に浸水を検知するセンサーの設置を予定している。また、これまで内水氾濫を対象にした避難情報を発令する基準を設けていなかったことから、大雨警報が発表された後におよそ6時間にわたり雨が続きと予想される場合は、「高齢者等避難」を発令するとしている。ハード面の対策としては、勤兵衛堀排水路と太夫落排水路に設けられたパラベットの嵩上げについて、管理者の福岡堰土地改良区(2023)、県南農林事務所と協議を行うとしており、これにより地区内への洪水流の侵入が軽減するものと期待される。さらに、新川第1・第2排水機場については、農地の排水対策と双葉地区の内水対策を踏まえながら、排水能力の向上や非常用電源の設置について、茨城県と協議し検討するとしている(取手市, 2023)。

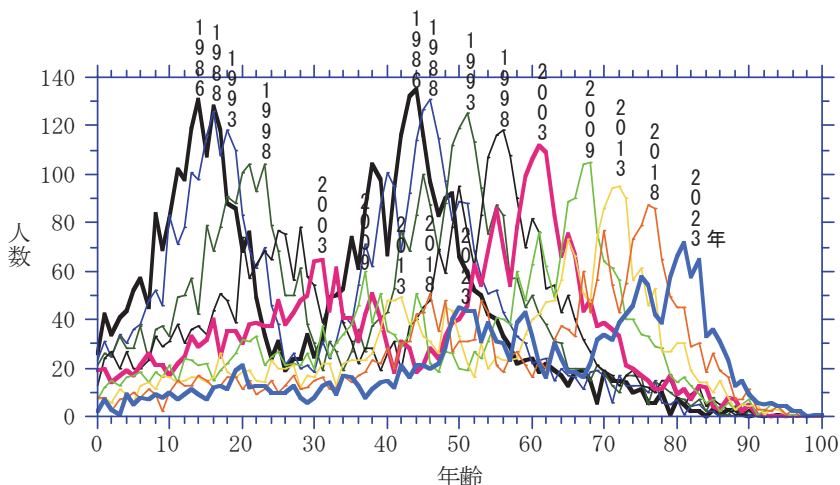
地区での戸建て住宅の建設が完了した1970年代後半から約10年が経過した1986年の人口は4,313人で、地区住民の年齢構成を見ると住宅を購入した第1世代の最大値が44歳で135人、購入者の子供に相当する第2世代の最大値が14歳で131人と2つのピークを示し、65歳未満の中壮年層や少年青年層の人口が多いため、高齢化率も4.8%ときわめて低い値となっている。しかし、17年後の2003(平成15)年の時点では人口が3,353人と20%強も減少しており、居住者年齢の最大値も60歳前後と、当然のことではあるが20歳近くも高齢化しており、高齢化率も17.1%と上昇している。さらに20年後の水害に見舞われる直前の2023年1月の人口は2,118人と激減しており、1986年から37年が経過して人口が半減し、高齢化率も50%弱に達している。特に、2013(平成25)年前後を境に、前期高齢者率の比率は減少に転じ、後期高齢者の比率の増加が顕著となり、2018(平成30)年には両者の比率が逆転し、地区内での高齢化が加速していることがわかる。さらに、第2世代の人口減少が第1世代よりも顕著に現れており、1986年に14歳で131人であった人口が、17年後の2003年には31歳で65人とすでに半数にまで減少し、さらに20年後2023年には50歳で45人と、38年間で3分の1にまで激減している。筆者らによる第1・第2世代の住民へのヒアリング調査から、第2世代が

図13 1986(昭和61)年～2023(令和5)年(38年間)における双葉地区(双葉1丁目・2丁目・3丁目)の人口の年齢構成(1歳毎)の推移(1986年・2003年・2023年は太線で示す)

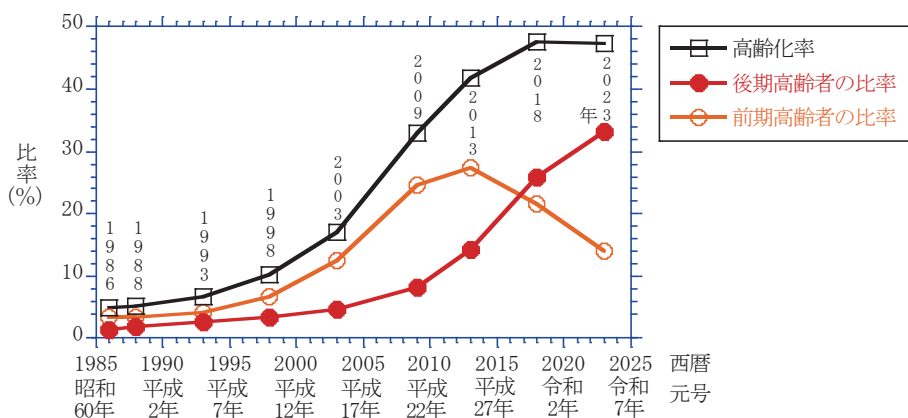
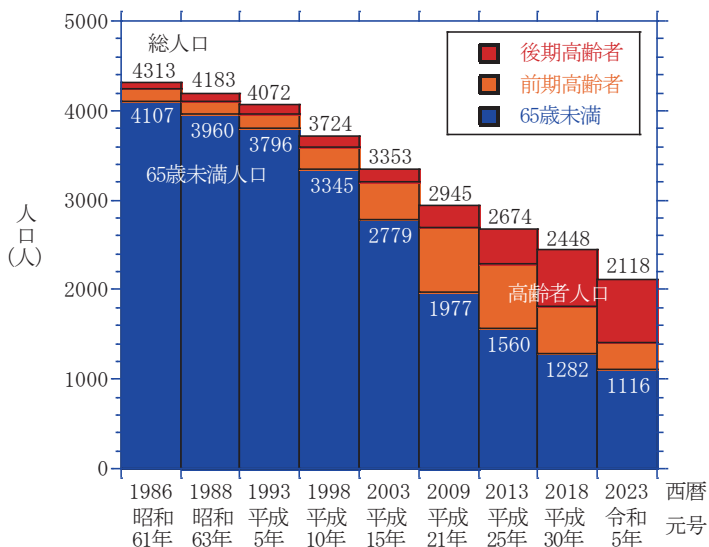
前掲したように、双葉地区は1966(昭和41)年3月に住宅の建設(第I期)が開始され、1970年代後半には地区全体(第III期)の建設がほぼ完了した。図13には1986(昭和61)年～2023(令和5)年(38年間)における双葉地区(双葉1丁目・2丁目・3丁目)の人口の年齢構成(1歳毎)の推移、図14には人口(65歳未満, 前期高齢者(65～74歳), 後期高齢者(75歳以上)), 高齢化率(前期高齢者, 後期高齢者, 高齢者)の推移を示した。なお、1986年から2003年の人口データは大東文化大学の長沼佐枝准教授からご提供を頂いた。2009年以降のデータは取手市役所のホームページに掲載された人口統計を使用した。

図14 1986(昭和61)年～2023(令和5)年(38年間)における双葉地区(双葉1丁目・2丁目・3丁目)の人口(65歳未満, 前期高齢者(65～74歳), 後期高齢者(75歳以上)), 高齢化率(前期高齢者, 後期高齢者, 高齢者)の推移
