# SNS 上の画像・動画データを用いた浸水深の推定と都市浸水予測手法 S-uiPS による再現計算 ー2024年8月21日に東京で発生した降雨を対象としてー

## Estimation of Inundation Depths Using SNS Image and Video Data and Reproducing Computation by Using S-uiPS: Focusing on the Torrential Rainfall Event in Tokyo during the 21 August 2024

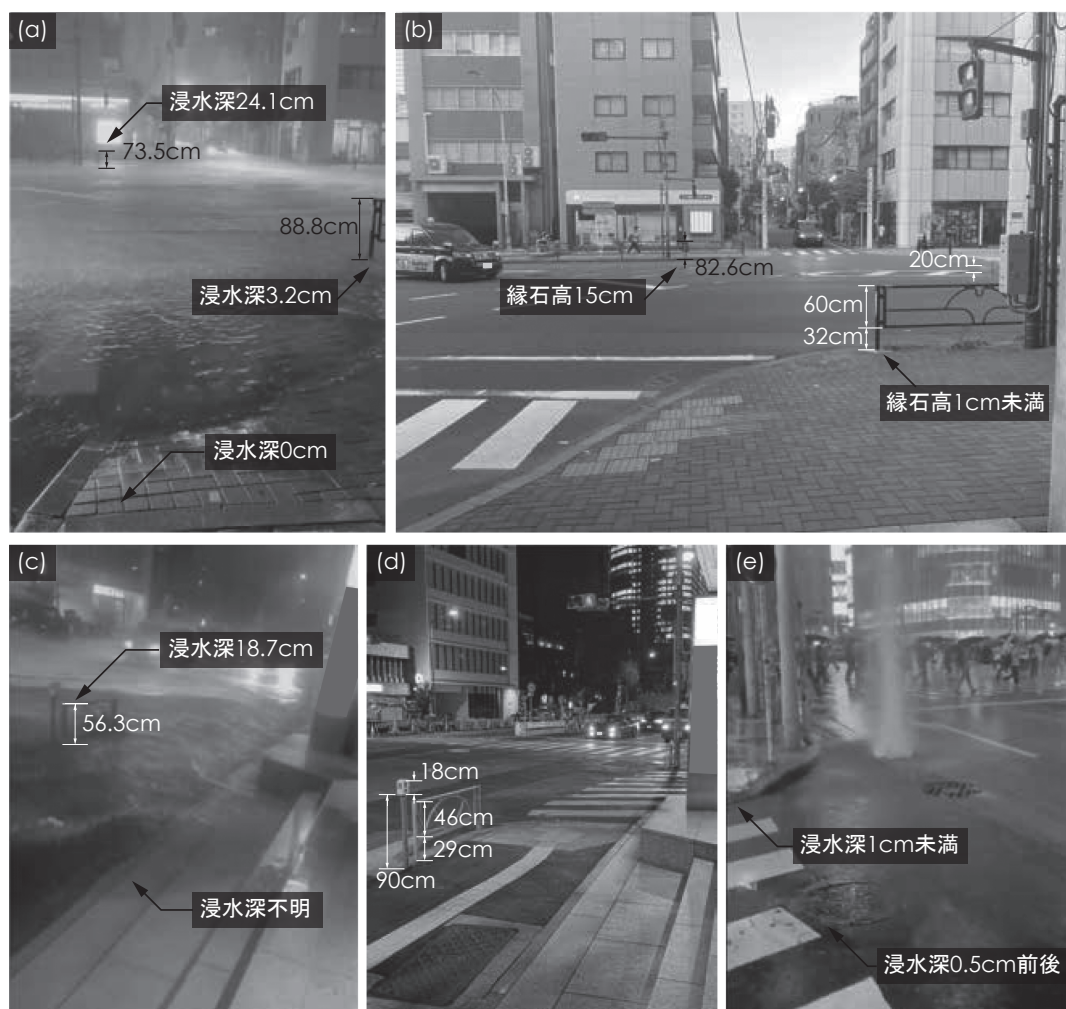
図1 SNS上の動画・画像を用いて浸水深を判読した事例

まず、地点5において当時撮影された動画の切り抜きを図1(a)に示す。撮影地点は、古川という河川に平行に延びる大きな道路の交差点の一つである。動画中では乗用車が速度を落とさなく水しぶきを上げずに通行していたことから、浸水は歩道付近のみで生じており、この車道の中央付近の浸水はそれほど顕著ではなかったと判断している。図1(a)には防護柵や縁石が映り込んでいることから、これらをスケールとして浸水深を判読することにした。また、後日行った現地調査の際に撮影した写真に、地物の測定値を記入した画像を図1(b)中に示す。画像判読に当たっては、

まず、図1(b)中の測定値をもとに、防護柵等の地面からの高さを決定する。この際、縁石の高さも考慮し、道路の最も低い場所から防護柵の上端までの高さを用いる。次に、図1(a)中で水面の上に写っている防護柵等の長さを測定する。測定結果を図1(a)中に黒字で示す。浸水深は、図1(b)で求めた防護柵の高さから、図1(a)を用いて求めた水面から防護柵の上端までの高さを差し引くことにより求めた。判読をしたところ、手前側の防護柵付近では浸水深が3.2 cm、道路の反対側に当たる奥側の防護柵付近での浸水深が24.1 cm という結果となった。このような差が生

まれたのは、交差点の道路面が水平ではなく、手前側の標高が高く、道路が奥に向かって低くなるように傾斜しているためと考えられる。また、撮影者が位置する歩道面の足元には水面が見られず、浸水深は 0 cm と判断できる。このように、道路面が水平ではなく、横断方向に顕著に傾いていたりにねじれていたりする場合には、同一の交差点内であっても一定の浸水深にはならず、局所的に大きな浸水深となっている地点があることがわかる。このため、ここでは判読値として交差点内の最小値と最大値を併記することにした。なお、後述する S-uiPS では、交差点を中心としたコントロールボリューム内の道路面が水平であることを前提としており、道路面が顕著に水平面から外れていることは想定されていない。これについては次章で詳述する。

次に、地点 4 で撮影された動画の切り抜きを図 1 (c) に、後日、現地で撮影した写真を図 1 (d) に示す。地点 4 は泉岳寺駅付近の幅 30 m 程度の大通りを撮影したもので、撮影された動画では乗用車は速度を落とさずに走行しているものの、乗用車の走行に伴い歩道の付近まで波が生じている。また、歩道側の雨水ますから雨水が噴き出している。この地点では図 1 (d) 内に写っている防護柵および信号の押しボタンをスケールとして浸水深を判読することにした。なお、図 1 (c) の動画の場合、階段付近が影となっており水面の位置が不明瞭であることから、階段をスケールとした浸水深の判読は行わず、防護柵・押しボタンから読み取れた 18.7 cm を浸水深の最大値とした。また、最小値は別の画像から求めて 10.0 cm となった。この地点のように、不鮮明な箇所が残る場合には無理に判読を試みず、可能な限り複数の画像・動画データを用いて相互に比較することにより判読値を決定した。

最後に、地点 21 で撮影された動画の切り抜きを図 1 (e) に示す。この動画ではマンホールから雨水が噴き出している様子が記録されているが、道路上の浸水はほとんどみられず、画像左上の縁石付近に水たまりがないことから 1 cm 未満と推察される。一方で、動画では水の流れが目視で確認

できたことから、浸水のある箇所での浸水深は 5 mm 前後と推測される。なお、水の流れに関しては撮影時の照明の当たり方や角度などによって見え方が異なることから、判読値は 0 cm 以上 1 cm 以下と判定した。

新宿駅西口付近の地点 No.21 で撮影された動画の切り抜きを図 6 (a) に示す。この地点では二箇所のマンホールから雨水が逆流している様子が撮影されている。このうちのひとつが図 1 (e) であり、もうひとつが図 6 (a) に示されたマンホールである。図 6 (a) に示された下水点における下水道満管率の時間変化を図 6 (b) に示す。この図より、この地点では下水管内が急激に雨水で満たされ、短時間のうちに満管状態に達したことがわかる。動画が撮影された時刻は19時頃と推測されるため、雨水の集中に伴い満管率の上昇と下水管内の圧力の急上昇とが生じ、その直後にマンホールから雨水が逆流して水柱が上がることになったと考えられる。なお、表 1 に示すように、この地点の周囲の道路浸水深の計算値と画像から判読された値はともに 0 ~ 1 cm 程度であった。このことから、逆流が生じる時刻までは下水道を中核とした雨水排除システムは健全に機能していたと判

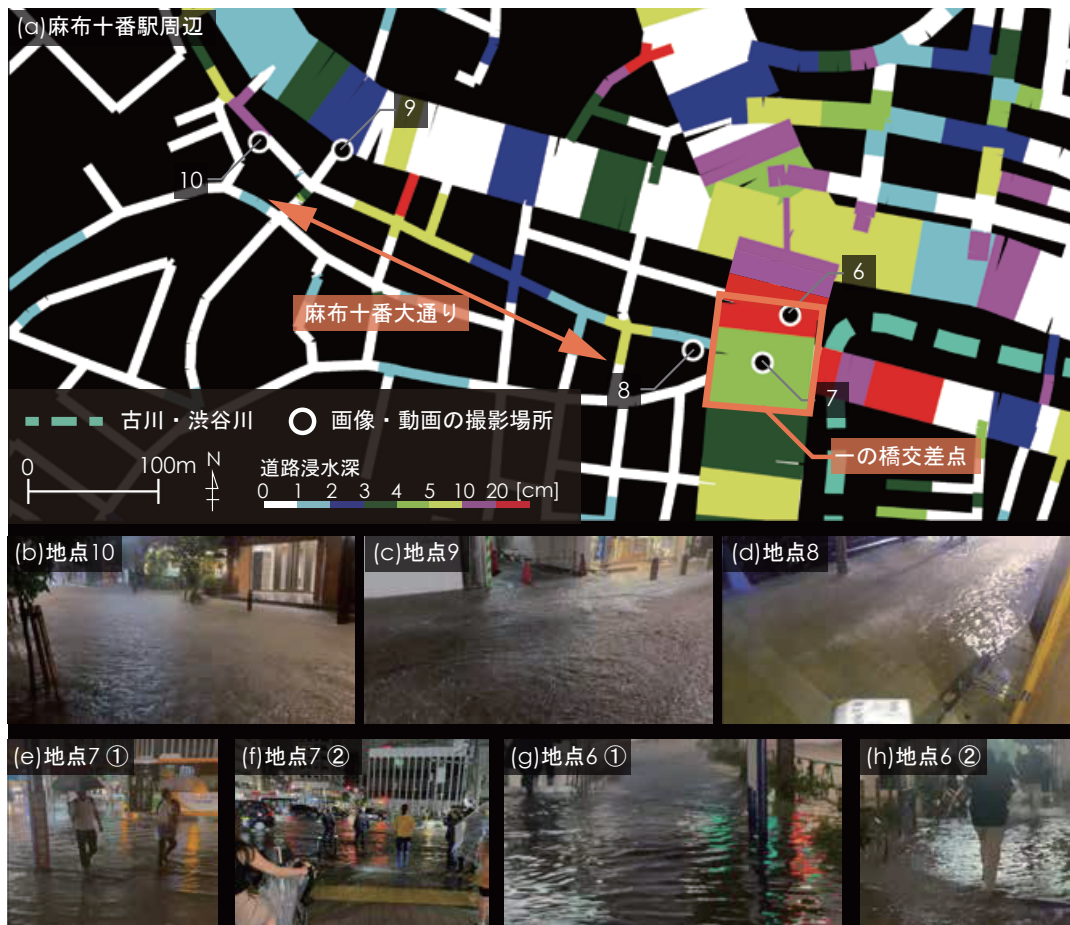
図 3 に港区麻布十番駅周辺の浸水深コンター図と、当時周辺を撮影した画像の一部を示す。図中の地点番号は表 1 中の左端の番号に対応する。図 3 (a) のコンター図を見ると、表 1 中の地点 No.6~No.8 のある一の橋交差点付近で顕著な浸水が計算されていることがわかる。また、地点 No.8 から No.10 を結ぶ麻布十番大通りの浸水深もその周囲の細い道路と比べて大きい傾向にある。

次に、地点 No.10, No.9, No.8 の順に得られた動画の切り抜きを図 3 (b)~(d) に示す。これらの地点では段ボールの空箱が流されるほど浸水深があり、流速も大きい様子が記録されている。また、地点 No.6 と No.7 に相当する麻布十番駅の一の橋交差点付近について述べると、No.6 の画像・動画が 11 件も投稿されており、特に浸水の程度が大きかった地点として注目されていたことがわかる。この地点は麻布十番駅 3 番出口の目の前であり、この出口では道路上の氾濫水が地下鉄構内に流入し、後に止水板で出入口が封鎖されたことがわかっている。麻布十番駅 3 番出口を写した図 3 (g) に注目すると、出入口の前面周辺がほとんど浸水している様子が見て取れる。しかし、少し遠くから同じ出口を撮影した図 3 (h) を見ると、実際に浸水しているのは駅出口の近くのみで、撮影者の足元付近には浸水がない。また、一の橋の交差点の中央付近に位置する地点 No.7 を撮影した図 3 (e), (f) を見ると、道路の中央付近や歩道の建物側では浸水がほとんどないことがわかる。これは、駅出入口付近が、交差点の中でも特に標高の低い窪地になっていたためと考えられる。こ

図3 麻布十番駅周辺の浸水深カウンター図および付近で撮影された SNS データ

また、得られた動画・画像からわかる傾向として、幅の大きな道路では図3(e)のように車道の歩道に近い側は浸水しているのに対して、中央分離帯付近ではほとんど冠水していなかった。この理由として、道路に横断勾配が設けられていることが考えられる。道路の断面図は概ね図4のようになっている。図4に示すように、道路には横断方向にも勾配が設けられており、歩道と車道との間に縁石などの障害物も存在している場合が多いため、車道のうち最も歩道に近い場所ほど浸水が大きくなる。横断勾配は1.5～2%と定められている<sup>12)</sup>ため、例えば車道の幅員が10mの道路であれば中央部と歩道付近とでは最大10cm程度の高低差が生じる。本研究で扱った降雨事例のよう

に下水管内が満管に近い状態になってしまうと、雨水ますから速やかな雨水の排除が行われずに水が地上に溜まってしまいます。図3のような画像は歩道上から撮影されることが多いと想像され、それゆえに歩道付近で顕著な浸水の様子が撮影される場合が多いのではないかと推察される。

一方、S-uiPSでは道路を一本の線として扱い、交差点などを中心にしたC.V.全体の平均的な浸水深の値を計算している。このような一次元の計算では道路の横断方向への標高の変化を考慮できないため、実際には計算値より大きな浸水が生じる地点が現れることを意味する。ただし、その場合でも、どの地点の浸水リスクが大きいのかを判断する上で十分な精度の情報が得られるという意味で、図3に示すようなS-uiPSの計算結果は十分に価値があると考ええる。今後は、大きな浸水が予想される交差点に対する対策として、C.V.内の地点別の詳細な標高分布図を事前に用意しておき、水面がC.V.全体にわたって水平であると仮定して地点別の浸水深の値に変換する試算を行えば、最大浸水深を判断する上で目安となる値が得られるのではないかと考えている。これについては今後の課題である。
