平成 16 年豪雨による土砂災害

はじめに

1. 7.13 新潟豪雨災害における河川被害と土砂災害

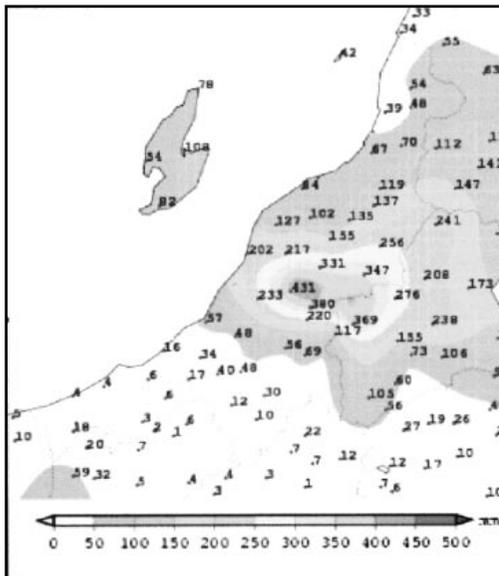
図1-1 総降水量の分布図²⁾

新潟県中越地区から福島県にかけて停滞した梅雨前線に暖かく湿った空気が流れ込み、12日の夜から13日夕方にかけて激しい雨が降り、長岡・三条地域を中心に日降水量が観測史上最大となる豪雨となった。図1-1に12日18時から14日12時までの総降水量の分布図を示し、図1-2に気象庁のレーダー・アメダスで観測された栃尾市の時間降水量の変化を示す。栃尾市では時間最大降水量62mm/h、日降水量421mmが観測され、日降水量の記録が200mm以上も更新された²⁾。今回の豪雨は総降水量に対して、短期間に降水が生じた。

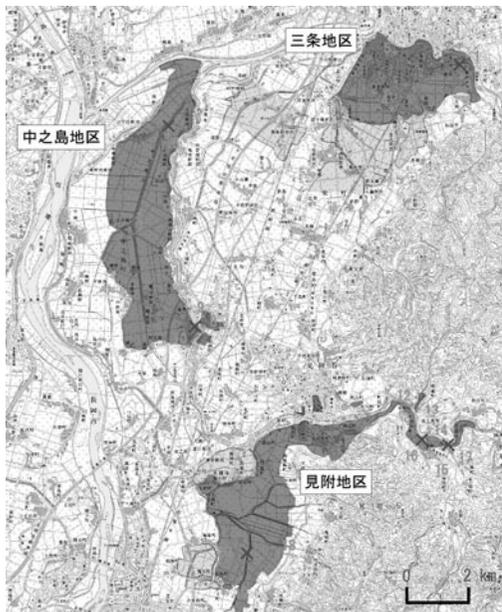
図 1-3 五十嵐川・刈谷田川の浸水被害状況⁴⁾

7.13 豪雨災害では、信濃川支流の五十嵐川および刈谷田川をはじめとする多くの中小河川にて溢水や破堤が生じて、新潟平野の南西部の広い地域で浸水被害が生じた。河川の被害状況^{3), 4)}は破堤11箇所(表1-1)、堤防欠壊148箇所、越水・溢水・漏水123箇所である。五十嵐川および刈谷田川の浸水被害の概要を表1-2および図1-3に示す。

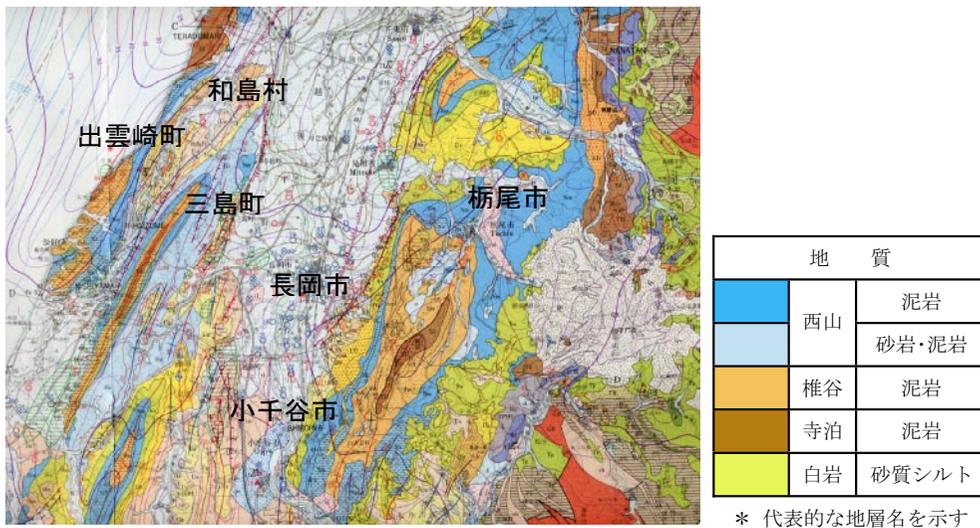
図 1-8 中越地域の地質¹⁰⁾

図 1-8 に中越地域の地質図を示す。新潟県の中越地域は長岡市の位置する平野部を挟んで東側に下田丘陵・東山丘陵があり、西側に西山丘陵が位置する。丘陵部は主に新第三紀の泥質岩で構成されており、砂岩・泥岩の互層地盤を含む。その上に鮮新世～更新世の魚沼層が位置している。新第三紀の地層は下部より、中新世中期の「七谷層」、中期から後期の「寺泊層」、鮮新世前期の「椎谷層」、後期の「西山層」、「白岩層」から構成される。第四期になると、「灰爪層」、「魚沼層」および段丘堆積物が見られる。地質の巨視的な構造は褶曲活動の影響を受けて北東から南西の方向に連続した地層が見られて、向斜および背斜の地形・地質を構成している。したがってこれらの連続した地質に直交する北西から南東方向の傾斜斜面は流れ盤の構造を有する。

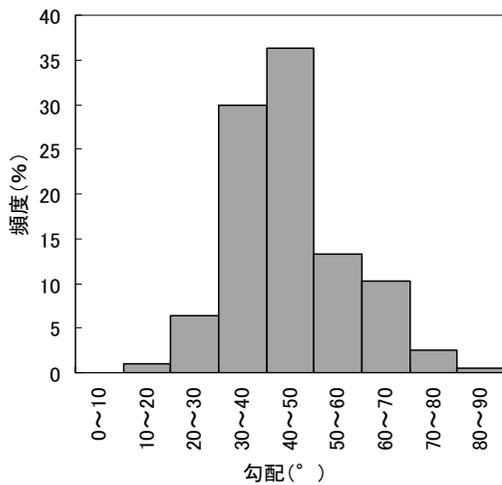
図 1-9 崩壊斜面の傾斜角度

7.13 新潟豪雨災害における災害事例⁹⁾の統計を示す。図 1-9 に崩壊斜面の傾斜角度の度数分布を、図 1-10 に崩壊深さの度数分布を示す。崩壊の多くは勾配が30～50°であり、全体の約65%を占めている。地すべりは5～20°の緩傾

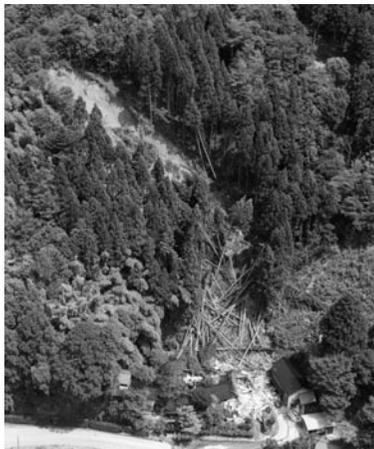
写真 1-11 出雲崎町中山の斜面崩壊⁹⁾

写真 1-11 は出雲崎町大字中山地内における斜面崩壊である。斜面上部の尾根近くで崩壊が生じて、崩壊土砂はやや進路を変えて流下して下流側の家屋を倒壊した。写真 1-12 に斜面上部の斜面崩壊の側面写真を示すが、上流側から見て右側のすべり面に固結した泥岩が露出している。泥岩層は不透水層のために上位の砂質シルト層

の地下水位が上昇したと考えられるが、尾根筋に当たるために周辺からの地下水の回り込みは考え難い。しかし、斜面下部では泥岩層の傾斜方向がのり面の傾斜に対してやや受け盤になるために地下水のダムアップにより地下水位が上昇し、斜面下部地盤が不安定になって崩壊したと考えられる。

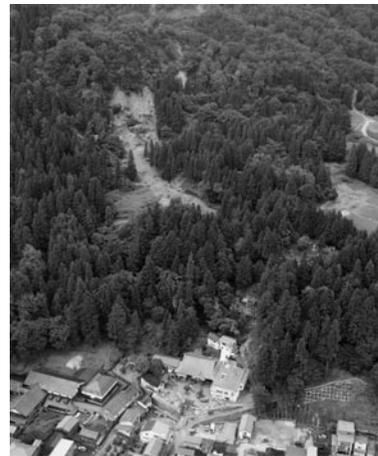
写真 1-16 栃尾市大町地区の土石流被害⁴⁾

栃尾市市街地の大明地区では斜面頭部で崩壊した土砂(斜面勾配36度,幅40m,長さ60m)が溪流に沿って土石流化して下流にある宝光院に到達した(写真1-16)。土石流は中流域の河岸段丘上にて1次堆積を起こし,細粒分のみが流下して宝光院に押し寄せた。宝光院の裏手には多量の土砂が堆積し,一部院内に土砂が侵入したが幸いに倒壊は免れた。土石流は宝光院に塞き止められて下流の市街地には流下しなかった。

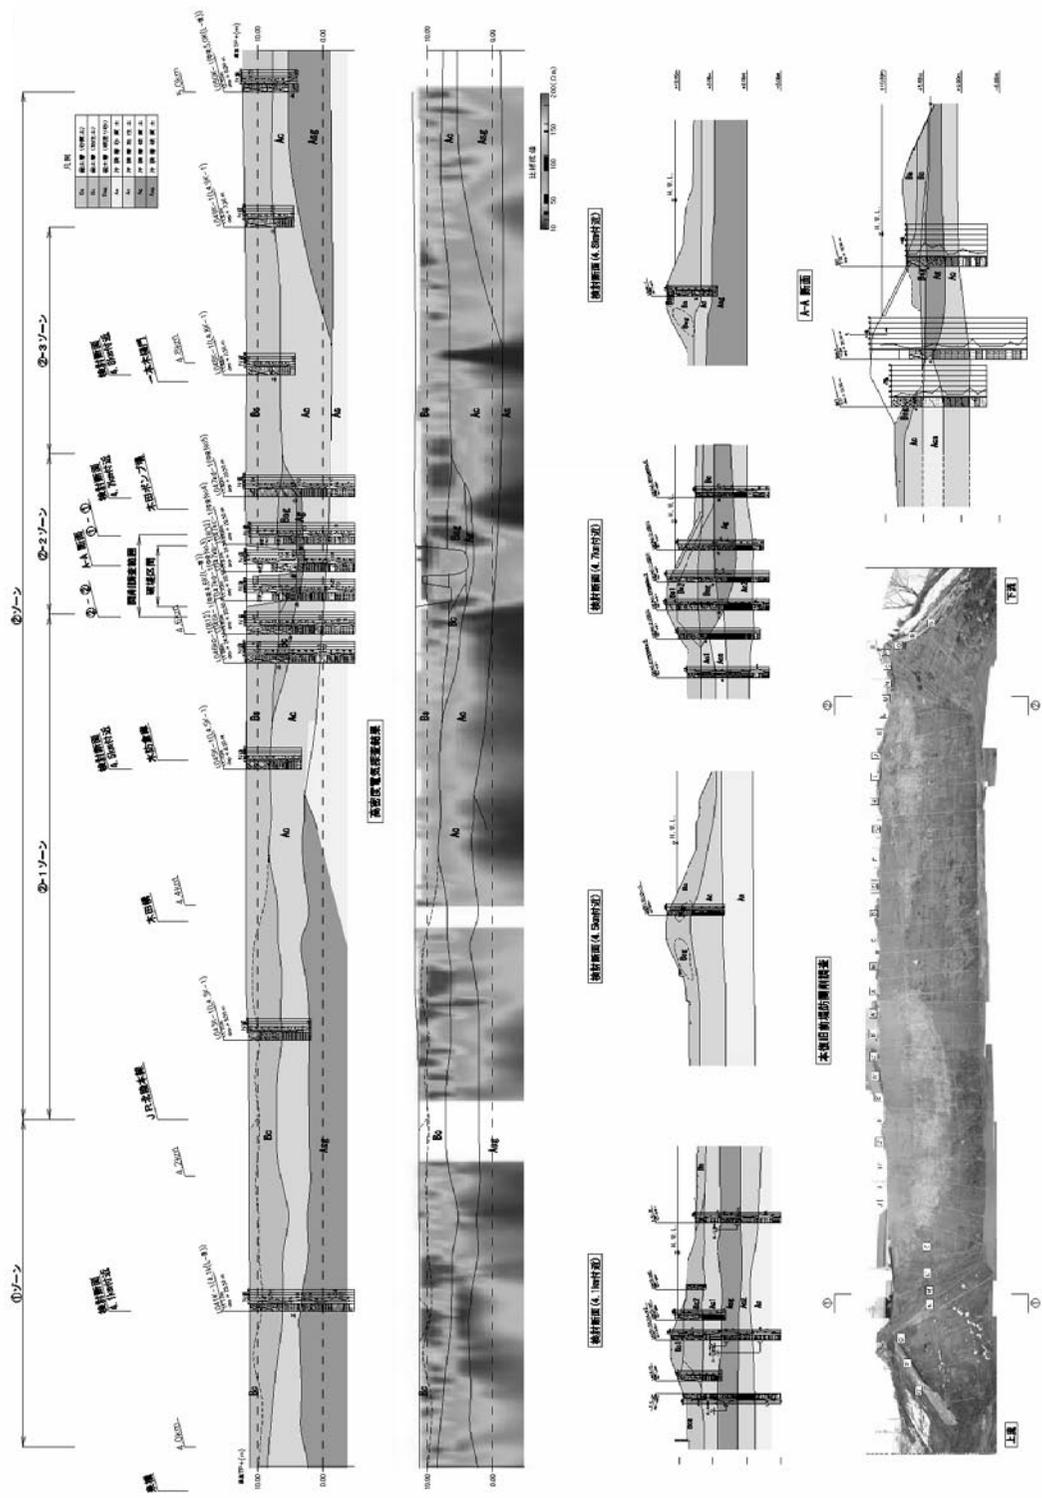
図 2-6 想定地層図 (足羽川左岸：4.0 km 付近～5.0 km 付近)

た。あわせて、これらボーリング調査結果から得られた地盤情報を基礎資料として、物理探査（高密度電気探査，弾性波探査）を実施し，区間全体の地盤を想定した。想定地層図を図 2-6 に示す。この越水区間の地層特性を次に示す。iv) 堤体土質：堤体土質は 4.0 km ~ 4.2 km 付近間は粘性土主体，4.4 km ~ 5.0 km 付近間は砂質土主体である。堤体直下の基礎地盤は概ね沖積粘性土層 (Ac1) であるが，5.0 km 付近は沖積砂礫層 (Ag1) が分布する。破堤箇所付近の川表には旧河床礫と思われる礫層が分布する。v) 浸透破壊に対する検討対象断面：これら堤防構造，堤防状況，堤体土質の特性から次に示す 4 断面を対象として，後述する破堤要因の推定における浸透破壊に対する検討を実施した。①ゾーンは堤体地盤が粘性土主体であり，②ゾーンは堤体地盤が砂質土主体となる。②ゾーンのうち，盛土下部に砂礫層が卓越している範囲を②-2 ゾーンとし，その上，下流部を②-1，②-3 ゾーンとして区別した。以下に示す検討断面は，それぞれのゾーンから，天端舗装，護岸の有無，裏のり先舗装の有無を考慮し，代表的な断面を選定した。なお，4.1 km，4.7 km 付近における検討対象モデルの設定は，ボーリング調査，開削調査結果を主体とした。4.5 km，4.8 km 付近での検討対象モデルは，ボーリング調査は天端付近のみであることから，物理探査結果を併用して設定した。① 4.1 km 付近：(堤体地盤：粘性土主体，天端舗装：有，護岸：無，裏のり先舗装：有)，② 4.5 km 付近：(堤体地盤：砂質土主体，天端舗装：有，護岸：無，裏のり先舗装：有)，③ 4.7 km 付近：(堤体地盤：砂質土主体，天端舗装：無，護岸：有，裏のり先舗装：有)，④ 4.8 km 付近：(堤体地盤：砂質土主体，天端舗装：無，護岸：無，裏のり先舗装：無)

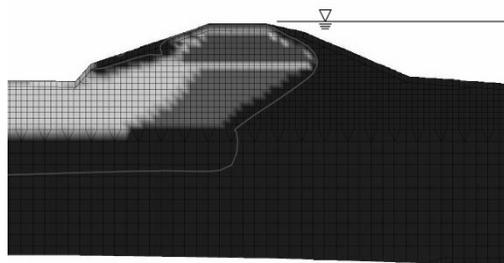
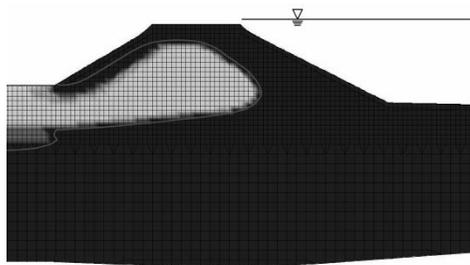
図 2-7 飽和・不飽和浸透流解析結果 (越水時)

す。なお、越水時における解析は、越水による浸透のみを外力として作用させたもので、越水による洗掘は考慮していない。堤体土質の違いに着目すると、4.1 km は粘性土が主体となっていることから、初期の飽和度は高いものの、越水により浸潤面は裏のり面にごくわずか現れているだけである。一方、他の断面では堤防構造による違いはあるものの、裏のり面に浸潤面が形成されている。この浸潤面の形成による裏のり部の飽和域の増大により堤体が強度低下すると考えられる。砂質土主体の断面(4.7 km)において堤防天端条件の違いに着目すると、4.7 km はアスファルト舗装が施されていないことから、降雨・越水による天端付近の飽和域は広がり、河道内水位からの浸透域を助長し、裏のり表層部に浸潤域が及んでいる。この裏のりの浸潤域は、のり尻から上昇するものでなく、表層部から形成されており堤体裏のり尻から堤体中央に不飽和域が残るような状態となっていることが特徴的である。裏のり部の浸潤域では、局所的な崩壊が各所にあったように、この浸潤域の強度低下による堤防破壊が推察できる。

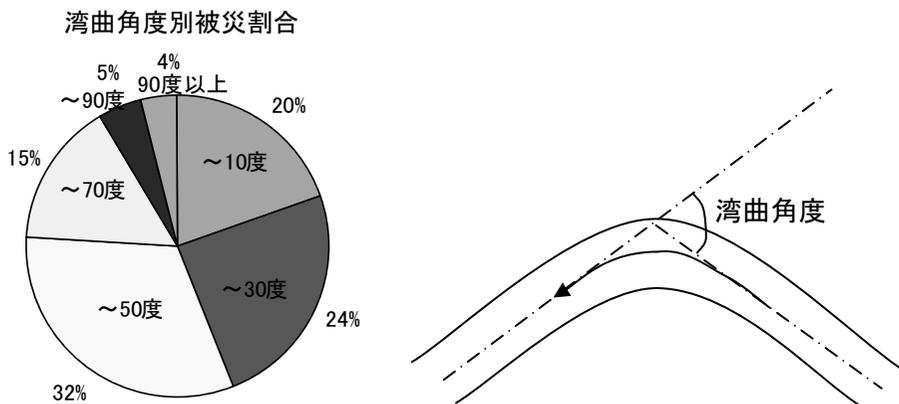
図2-11 湾曲角度別被災割合

深堀れが生じ河床洗堀が発生することが多い⁶⁾。今回の被災原因を見ても、外岸部のどの位置においても河床洗堀による被災の割合が2割ほどあり、内岸に比べるとその割合は大きい。一方、湾曲部の流速分布は、蛇行の程度によって2次流効果のため外岸側の流速が大きくなる場合や、湾曲部の出口の外岸側で不連続に流速が増大する場合がある。逆に内岸側では、湾曲の入口から中央までの流速が外岸より大きく、また湾曲に沿った流速勾配も大きくなる場合が多い。今回の被災事例では、外岸では出口付近の被災数が6割を占め、内岸では逆に入口から中央までの被災が8割を占めている結果となっており、この事例を鑑みれば、河川の氾濫流の大きな流速または流速勾配が護岸損壊に強い影響を及ぼしていたと考えられる。図2-11に個々の湾曲部の角度と被災の割合を示す。湾曲角度の測定は、図に示すように流線方向に沿って、湾曲部を挟んで流線がほぼ直線になる部分を延長した2本の直線の角度とした。10度以下には直線部での被災箇所も入れてある。湾曲角度50度までは、角度が大きくなるほど被災事例の割合が大きくなっていく。それ以上になると、被災の有無に関係なく、それほど大きく湾曲している箇所自体が減少するために、割合も減少していきとされる。本来、湾曲角度毎の被災した部分と被災していない部分の割合を調査すべきであるが、今回対象としている中小河川数は非常に多

く、被災していない部分の湾曲角度まで把握することは不可能に近いため実施していない。しかし、1974年7月の台風8号および梅雨前線による東瀬戸地区の豪雨災害の際に、京都大学の調査グループが淡路島の新川ならびに宝珠川の全河道を対象に湾曲角度と被災率について詳細に調査している⁵⁾。それによると、平均の湾曲角度がそれほど大きくない新川においては、湾曲角度が大きくなるほど被災率が高く、特に外岸部で被災率が高かったことが確かめられている。一方、平均湾曲角度が新川より大きな宝珠川においては、湾曲角度と被災率との明確な相関は見ることができなかったものの、被災率自体は新川に比べて明らかに高く、急な湾曲が多い河川ほど被災率が高まることが示されている。今回の福井豪雨で被災した上流部の河川は湾曲部も多く、そのことが被災数の増加につながっているとも考えられる。

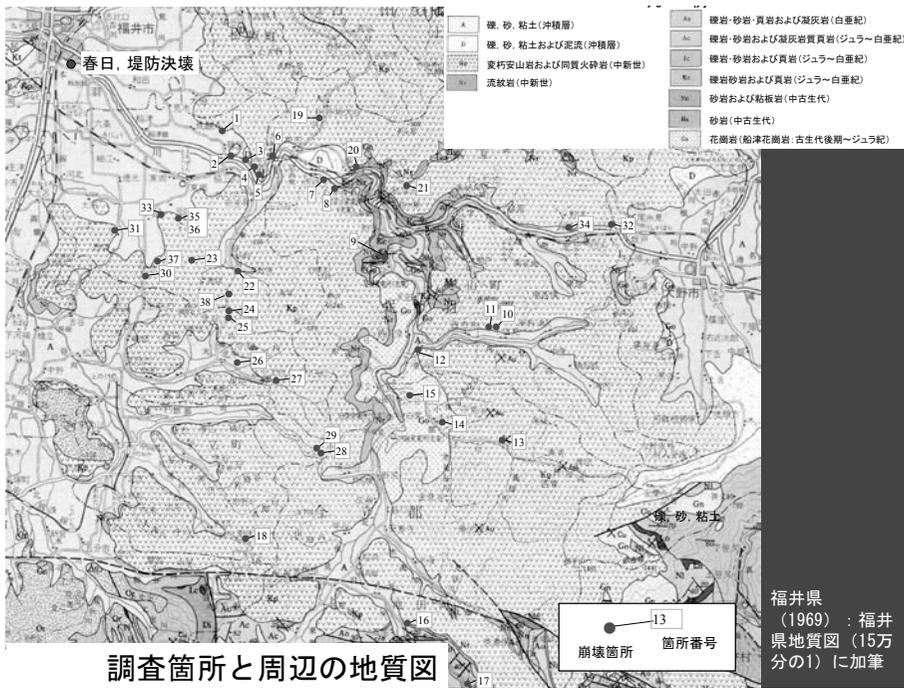
図 2-12 調査箇所と周辺の地質図

越前中央山地周辺で発生した崩壊を対象とした。図2-12に越前中央山地を中心とした地域の地質図を示す。越前中央山地には、先第三系として、船津花崗岩（古期花崗岩）、手取層群、足羽層群の礫・砂・泥岩が分布し、その上部を新第三紀の糸生累層の安山岩類が広く覆っている。平野と山地の境界には洪積世の段丘堆積物、洪積世および沖積世の崖錐堆積物も分布している。今回の崩壊の大部分は糸生累層の分布地域で発生している。糸生累層はいわゆるグリーンタフであり、熱水変質の影響で、脆弱化しやすくなっている場合がある。厚い風化帯を形成することが多く、風化帯の厚みが10mを超える場合も稀ではない。また、越前中央山地にはリニアメントが多数認められる。リニアメント周辺の緩傾斜面を急勾配で切土した場所では、一般的な豪雨でも、崩壊が発生している。

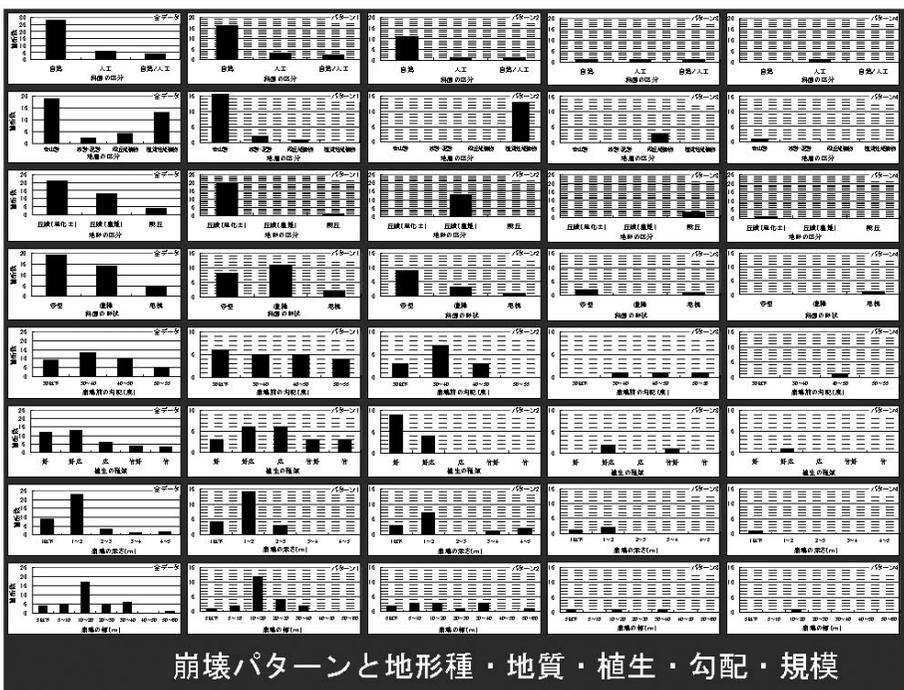
図 2-13 崩壊パターンと要因

状について：崩壊斜面の形状としては谷型斜面での崩壊が最も多く、直線型、尾根型の順になっている。一般に、豪雨が誘因の斜面災害は、集水地形で発生しやすいと考えられているため、その傾向を反映した結果だと考えられる。崩壊パターン別で比較すると、風化土の崩壊は斜面形状が谷型、直線型に拘らず発生しているが、崖錐の崩壊は谷型地形に多く生じている。4) 斜面勾配について：風化土の崩壊は、斜面勾配に関係なく発生しているのに対して、崖錐の崩壊は、相対的にやや緩勾配でも発生している傾向がある。崖錐は風化土と比較して、堆積勾配が緩い場合が多いためと考えられる。5) 崩壊幅・崩壊深さについて：風化土の崩壊は崩壊幅が10～20m、崩壊深さが2m以下に集中しているのに対して、崖錐の崩壊は、崩壊幅・崩壊深さにバラツキがあるとともに、崩壊深さ3m以上の比較的深い崩壊も発生している。本来、岩盤の透水性は低いですが、地表面下2m付近までは根系

などにより空隙が多く、比較的透水性が良い状況であることから、地表水が浸透しやすく豪雨により飽和帯が形成された結果として崩壊深さは2m以下に集中しているのに対して、崖錐が分布する箇所では透水性が良かったために、崖錐の層厚に対応して崩壊層厚も大きくなったと考えられる。6) 植生について：風化土の崩壊は樹種とは関係なく発生しているのに対して、崖錐の崩壊は針葉樹、あるいは、針葉樹と広葉樹の混交林で発生している。植生との明確な因果関係は認められなかった。

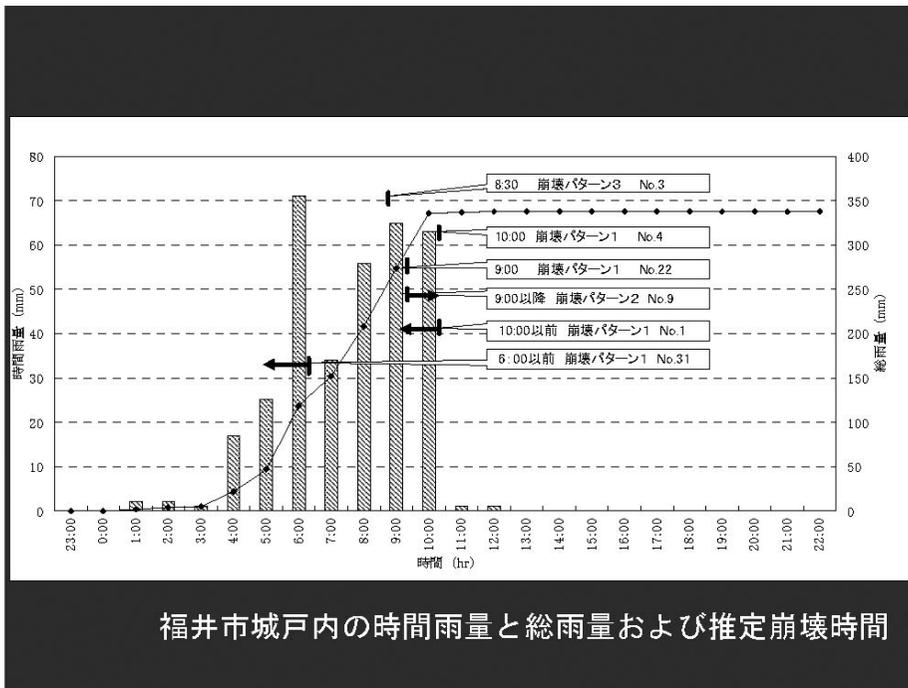
図 2-15 崩壊時間

よる斜面崩壊では、先行雨量による影響は殆んど考えられず、短時間の集中豪雨による地表面からの浸透水に起因した崩壊と考えられる。また、崩壊時間の調査から、6箇所中1箇所を除き、総降雨量が250 mmを越えた頃以降に崩壊が発生したと推察される。

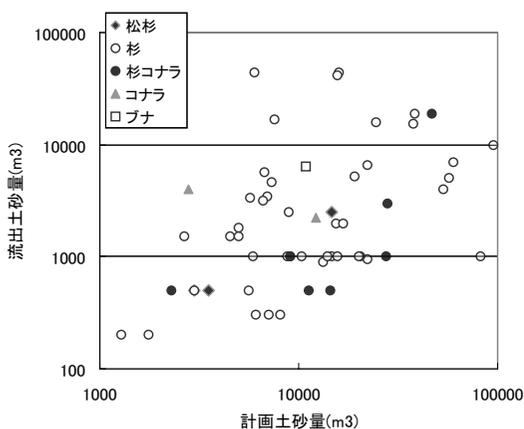
図 2-21 流域の植生と流出土砂量

の溪流周辺に対応する植生を読み取ったものであり、その大半は人工林である杉であることがわかる。同図より、松・杉と杉・コナラについては、計画土砂に対する流出土砂の割合は少なめであり、データ数が少ないもののコナラやブナの流出割合は大きめである。しかしながら、これらのデータから、特定の植生で土砂流出量の大小を結論付けることは困難である。以上、嶺北地域の土石流危険渓流の地形、地質および植生などの分布と、土石流発生地点の分布の比較からは、溪床周辺の植生を除いて特定の傾向は認められなかった。流域面積と河床勾配、氾濫区域面積などの相関も検討したが、ここでは省略する。最後に土石流の発生時刻と雨量の関係を検討する。図 2-22～24 は、福井市、美山町および鯖江市の土石流発生地点の累積雨量と雨量強度の関係、いわゆるスネーク曲線である。アンケートにおいて、土石流発生時刻の回答を地域ごとの平均を、各溪流の土石流発生時刻とし、その時刻の雨量を図中の矢印で示す。図より、福井市と美山町では、60 mm/hr 前後の強い降雨の後で、40 mm/hr 前後の雨が継続し、累積雨量が 100 mm 前後を越えたところで土石流が発生している。一方、鯖江市においては、やや雨量強度が小さく、単調に累積雨量が増加し、やはり 100 mm を超えたときに土石流の発生をみていることがわかる。図 2-25 のプロットは、図 2-22～24 の矢印、すなわち土石流発生時刻の累積雨量と雨量強度をまとめて示したものである。なお、図中の○は、アンケートの平均として算出した土石流発生時刻に最も近い、正時雨量を、●は発生時刻に相当する雨量を、前後の正時雨量の線形近似で推定した雨量に対応している。この図から、今回の豪雨による土石流は、累積雨量が 100 mm を超え、かつ 30 mm/hr 以上の降雨強度があった時に発生していたことが明らかである。図中の縦横の直線は、消防庁による土石流警戒および避難基準値を示している。この基準によれば、前日までに降雨がなかった場合には、日雨量が 100 mm を越えた時が第一警戒態勢（警戒巡視および住民への広報実施）、

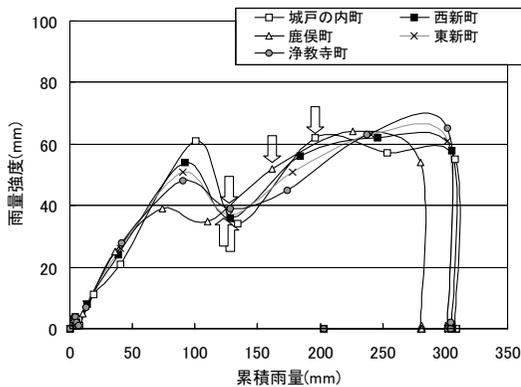
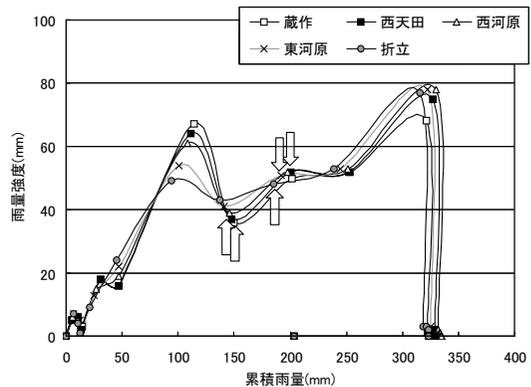
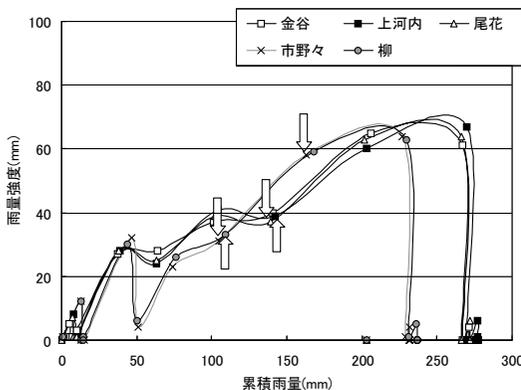
日雨量が 100 mm を越え、かつ時間雨量 30 mm 程度の強雨が降り始めた時が第 2 警戒態勢（避難準備の広報および避難指示の実施）をとる事となっている。また、図中の $r(t)$ と示した直線は、建設省指針の土石流発生危険基準線 (CL) を、累積雨量 100 mm, 降雨強度 30 mm/hr を通るように設定したものである。今回の土石流は、以上二つのいずれの基準によっても警戒が必要とされる範囲に収まっており、少なくとも降雨条件から見て、最初の土石流の発生は例外的なものでなかったといえる。ただし、図 2-22 ~ 24 に示したように、最初の土石流が発生した後も、それ以前より強い豪雨が継続し、基準の 2 倍程度の雨量強度が数時間続き、累積雨量に

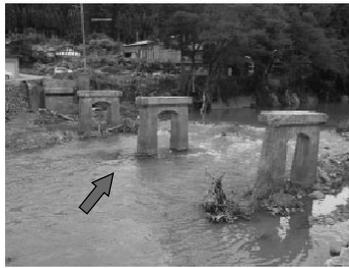
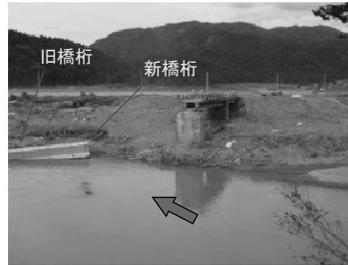
写真 2-3 道路橋梁の被害例

コンクリート製桁の流出
(河原橋)

コンクリート製桁の流出
(田尻新橋)

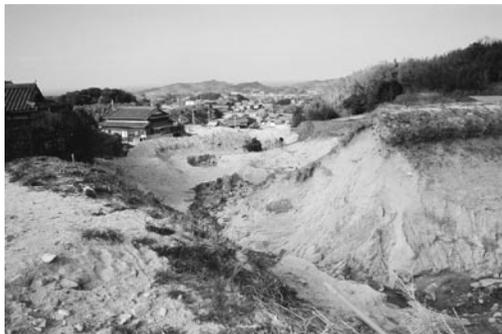
写真 4-2(b) 決壊した新池 (下流中央部に旧堤体跡)

写真 4-2(a),(b),(c) は、本地区で決壊した 3 つのため池、夫婦池・新池・瀬戸池の被災状況を示す写真である。最上流にある夫婦池(堤高 6 m、均一アスファルトシート表面遮水型)が 1) と 2) の土石流による原因が重なって決壊し、下流側の重ね池である新池・瀬戸池が 3) の原因で連鎖的に決壊した例である。夫婦池上流の深い沢に沿った山腹斜面が削られ、土石流が発生し、密度流となって最上流の夫婦池に押し寄せ、堤頂を越流して一気に堤体を崩壊させたと考えられる。崩壊ため池堤体の土砂は瀬戸池下流の数 km にも達し、多くの民家の倉庫などを破壊した。新池と瀬戸池の間には、過去に崩壊したと考えられる堤体が残されており、今回の豪雨によるため池災害がこの流域で少なくとも 2 回目であることを物語っている。すなわち、夫婦

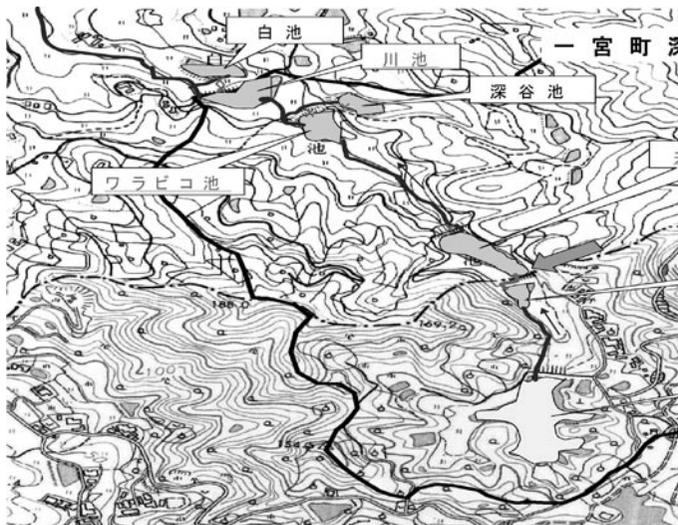
図4-4 淡路市(旧津名郡一宮町)深草地区のため池の配置図

図 4-4 は本地区のため池の配置図を示したもので、白池を除くすべてのため池は同一水利組合「鳴池田主 (たず)」が管理している。上流側の鳴池・皿池を除く 5 つの重ね池ため池が連鎖的に決壊した本災害で典型的な決壊例である。鳴池田主管理者の話では、①本地区の最大雨量強度が記録された時刻に近い 14 時過ぎにまず別

流域をもつ深谷池が越流決壊し、②白池、川池の順に決壊、③ 15 時頃に井出口池が決壊し、④下流のワラビコ池が連鎖的に決壊した。深谷池と川池の天端は道路として利用されており、コンクリート舗装されている。写真 4-3 に被災状況を示す深谷池の決壊原因は、上記原因 5) の道路排水による左岸下流側斜面の洗掘と、上記原因 4) の漏水 (平成 16 年 6 号台風で下流側斜面崩壊と漏水がみられた) による浸透崩壊が原因と考えられる。一方、写真 4-4(a),(b) に示す井出口池の決壊は、上記原因 4) のパイピングが原因と考えられる。井出口池 (堤高 10.5 m, 堤頂長 56 m, 貯水量 26,300 m³) は震災で被災したため、洪水吐を改修し、併せてゴムシートを地元施工した。写真 4-4(b) に示すフィレットのない鉛直壁をもつ洪水吐構造と、堤頂から 3 m 下

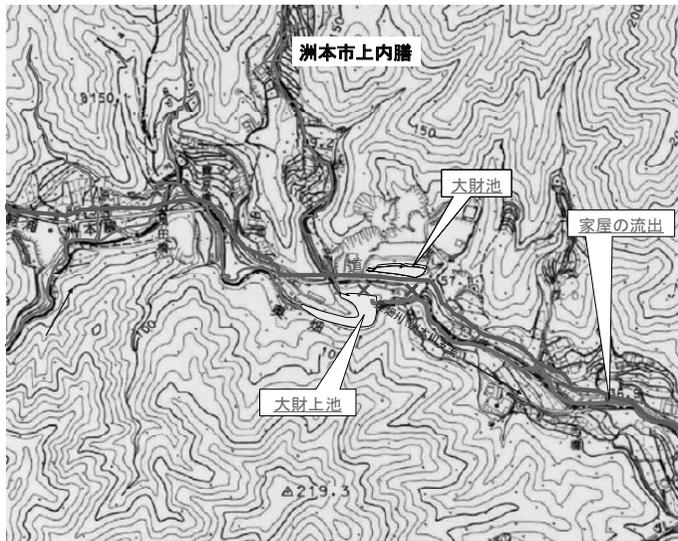
図 4-5 大財上池と大財池および県道の位置関係（洲本市上内膳）

本災害による奥畑川の増水で下流にあった家屋が流出して 2 名の尊い命が奪われた。ため池が災害要因となった一例である。図 4-5 は 2 つのため池および県道の位置関係を示している。県道は、大財上池左岸部の下流側斜面を掘削除去して建設され、大財池の堤頂を通過していた。道路施工により掘削除去された下流側斜面はブロック張りされているが、写真 4-6(a) に示すように、ブロックに付着したコケが部分的にはぎ取られており、この部分から漏水したことを物語っている。右岸側堤体は、写真 4-6(b) に示すようにトレンチ状の溝が掘削された岩盤上に河川堆積物等で盛土した構造となっており、パイピングによる漏水（上記原因 4）が起りやすい構造を有していたため、この部分からの漏水が原因となって決壊したものと考えられる。さらに、写真 4-6(c) に示すように、大財上池の決壊には上記原因 5）の道路排水による左岸下流斜面の洗掘も一因となっていると考えられる。県道は、すでに大財上池左岸取り付け部手前か

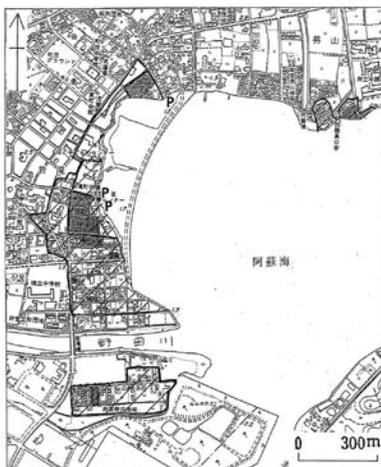
図 5-4 岩滝町の浸水域 斜線部：床下浸水 暗色部：床上浸水 P：排水ポンプ場（岩滝町の資料より編集）

本町での顕著な被害は 279 戸に達する家屋損壊である。これは強烈な北～北東からの暴風により屋根や壁が破損した風害で、全域に点在する。床上浸水は 24 戸、床下浸水は 153 戸、計 177 戸で、床上浸水率は 14% である。海岸と国道 178 号とにはさまれた沿岸地区に被害が集中発生し、立町、浜町、東町などの中心市街地の約 5 ha が浸水した（図 5-4）。浜町では 16 時頃から家屋に浸水が始まった。立町で 18 時～19 時の間に最高水位に達し、22 時～23 時頃に水位が低下し始めた。水深は 20～50 cm に達し、盛土の低い家屋では床上浸水になった。浜町での浸水痕跡から、最高水位は TP 140 cm と測定された。

原因と対策：今回の浸水域は地盤高 1.5 m 以下の沿岸低地帯と一致する。近年、国道 178 号バイパスが海岸より最大 200 m 沖側の海中に計画され、それに伴う埋立工事が終了し市街地の排水は 3ヶ所に新設されたポンプ（図 5-4 の P）により阿蘇海へ放出する排水システムに変更された。ポンプ排水は阿蘇海の水位が TP 100 cm 以下の範囲まで可能だが、水位がそれを越すと排水不能となる設定である。図 5-5 は岩滝町須津における風速・風向の変化を示す。20 日 17

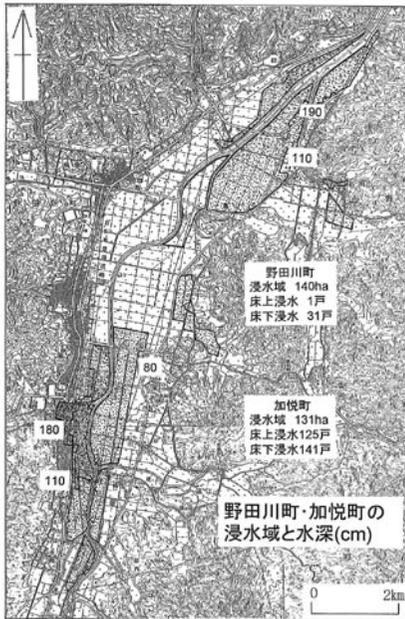
図5-6 野田川町・加悦町の浸水域と水深 点部：浸水域 数値は浸水深度，×は破堤地点

被害は家屋損壊 26 棟、浸水家屋 32 棟（床上は 1 戸）で他町にくらべて軽微である。浸水面積は後背湿地を中心に約 140 ha と 3 町中最大である。浸水域は図 5-6 に示すように堂谷狭窄部より上流の石川、下山田両地区に生じたが、被害は軽微であった。野田川と亀山川との合流部付近では 15 時頃から亀山樋門の越流堤から野田川の水が逆流して低地に流れ込むのが観察されている。その後、水位はぐんぐん上昇して 19 時に 160 cm, 21 時には 190 cm まで上昇した。翌

原因と対策：野田川の水位は最高 4.7 m に達したが、破堤も越流もしなかった。改修工事により堤高が 5.75 m の新堤防によって守られたためである。今回の浸水は新川、亀山川、香河川、水戸川などの支流河川の越流による内水災害によるものが中心だ。支流河川は排水能力を超える流水を受け越流した。また、下山田や石川下地地区では越流堤や約 60 m の無堤部から野田川が逆流して流れ込んだ。浸水被害が僅少だったのは地域住民が低地の遊水地的性質を熟知しており、居住地として利用しないからである。しかし、国道 176 号国道沿いに商業・サービス系店舗や住宅が増加してきた。一般に、十分な盛土をおこなっているため大きな被害には至らなかった。しかし、今後の被害を抑制するために土地利用の規制、浸水実績図や浸水深度、避難経路などを表示して危険度を周知させる取り組みが必要である。

本町は浸水面積 131 ha, 浸水家屋 276 戸、そのうち 47% の 125 戸が床上浸水という流域最大の深刻な被害を受けた（図 5-6）。また、河川沿いの農地への土砂堆積や農業施設の破壊、河岸侵食による農地の流出などの被害が広域的に発生している。加悦市街地付近の野田川堤防が 6 地点で破壊された。破堤は出合橋から順気橋付近までの約 1 km の区間に集中、破堤部から堤内地に氾濫水が流入し加悦市街地の大半が浸水した。破堤部の総延長は約 560 m に達する。このうち、順気橋左岸以外の 5 地点は新期改修が未着工の旧堤防での破堤である。また、滝川は左岸から堤防の一部を破壊して越流し、野田川の氾濫水と合流して市街地へ流下していった。
