2009年9月29日サモア諸島沖地震 津波に関する現地調査

Field Investigation on Samoa Islands Region Earthquake Tsunami of 29 September 2009

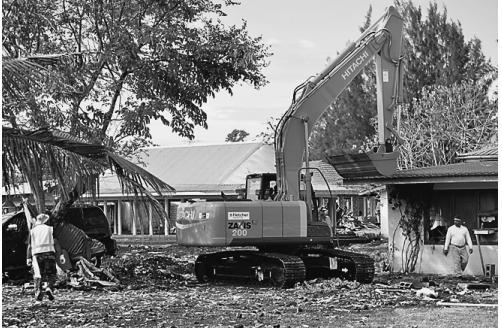
Photo 10 Damaged houses along Vaipito stream in Pago Pago Park.
