2011年9月紀伊半島豪雨災害調査速報

竹林 洋史*・藤田 正治*・宮田 秀介*・堤 大三*

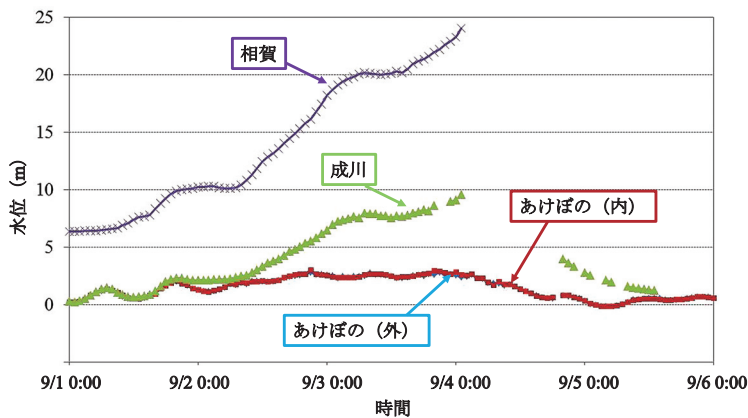
図10 熊野川下流域の水位の時間変化

先導していた住民によると、第一樋門の約150m上流の堤防からは水が噴出していたとのことである。幸い、9月3日23時30分の時点では、街灯が消えておらず、地盤の低い所にいた住民は全員避難でき、死者・行方不明者は発生していない。堤防からの溢水は、住民が避難した後に発生したようであり、図9に示すように、第一樋門から上流に約150mの区間で発生したようである。この区間では、図9(a)、(c)、(e)に示すように、堤外地側だけでなく、堤内地側の堤防も浸食を受けており、堤防に上るための道の一部は流失していた(図9(e))。図10に熊野川河口の海側(あけぼの(外))と川側(あけぼの(内))、河口から約2kmに位置する成川、河口から約8kmに位置する相賀の観測所における水位の時間変化(速報値)を示す⁵⁾。データが示されていない点は、欠測等である。熊野川河口の外側と内側の水位を比較する
