# 2012年 8 月宇治水害調査速報

竹林 洋史\*・平石 哲也\*・戸田 圭一\*・中川 一\*・張 浩\*・東 良慶\*

2012年8月13日から14日にかけて近畿中部で発生した豪雨は、河川の増水や住宅の浸水が発生し、大阪府で死者1名、京都府で死者・行方不明者2名となったほか、斜面崩壊による土砂流入により、京滋バイパスで通行止めとなる等、甚大な被害を発生させた。本調査は、京都大学防災研究所流域災害研究センター災害調査団として、2012年8月14日～22日に現地調査を実施し、その調査結果の概要を示すものである。

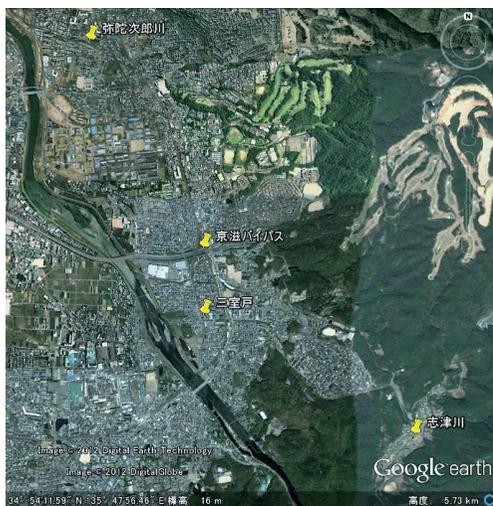
図1 主な調査地点

主な調査地を図1に示す。調査地は、宇治市志津川・三室戸・五ヶ庄・京滋バイパス等であり、

水及び土砂の氾濫、斜面崩壊、河岸浸食などが発生していた。

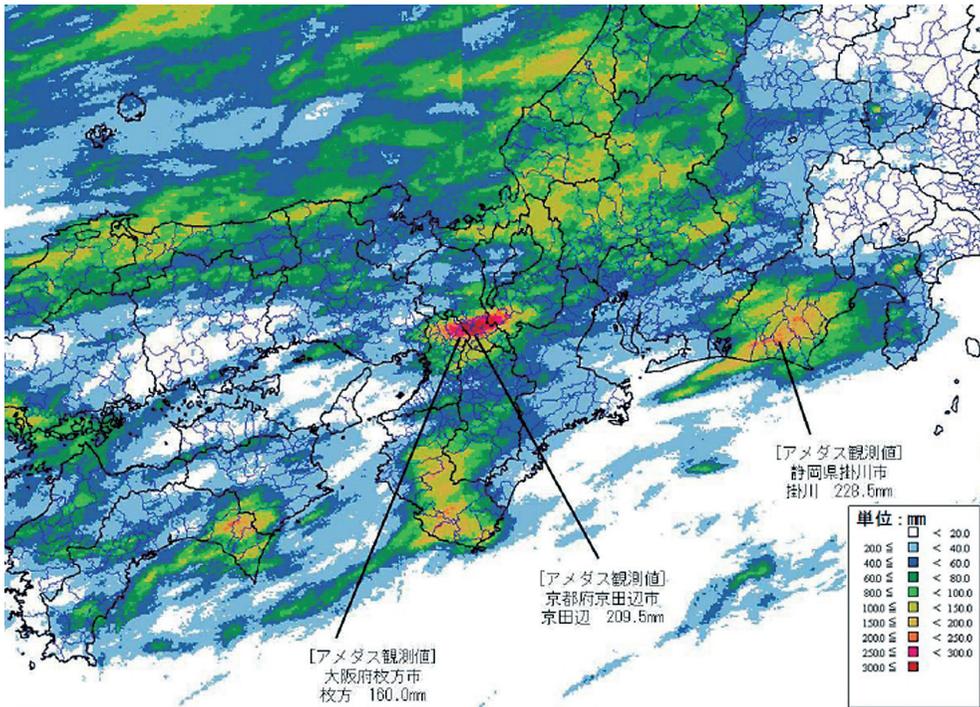
図2 8月13日00時～8月14日24時の近畿地方における解析雨量による期間降水量分布図<sup>1)</sup>

図2に気象庁のHPで公開されている2012年8月13日00時～8月14日24時の近畿地方における解析雨量による期間降水量分布図を示す。13日から14日にかけて、朝鮮半島から日本海中部へ伸びる前線がゆっくりと南下し、本州付近に達した。前線に向かって南から暖かく湿った空気が流れ込んだため、大気の状態が非常に不安定となり、近畿中部を中心に大雨となり、局地的に猛烈な雨が降った。

8月13日0時から14日24時までに観測された最大1時間降水量が、大阪府枚方市では91.0mm、京都府京田辺市では78.0mmとなり、それぞれ観測史上1位の値を更新した。また、気象レーダーとアメダス等の雨量計を組み合わせた解析雨量によると、大阪府高槻市で1時間に約110mmの猛烈な雨を解析し、京都府宇治市では3時間に約190mmの雨を解析した。

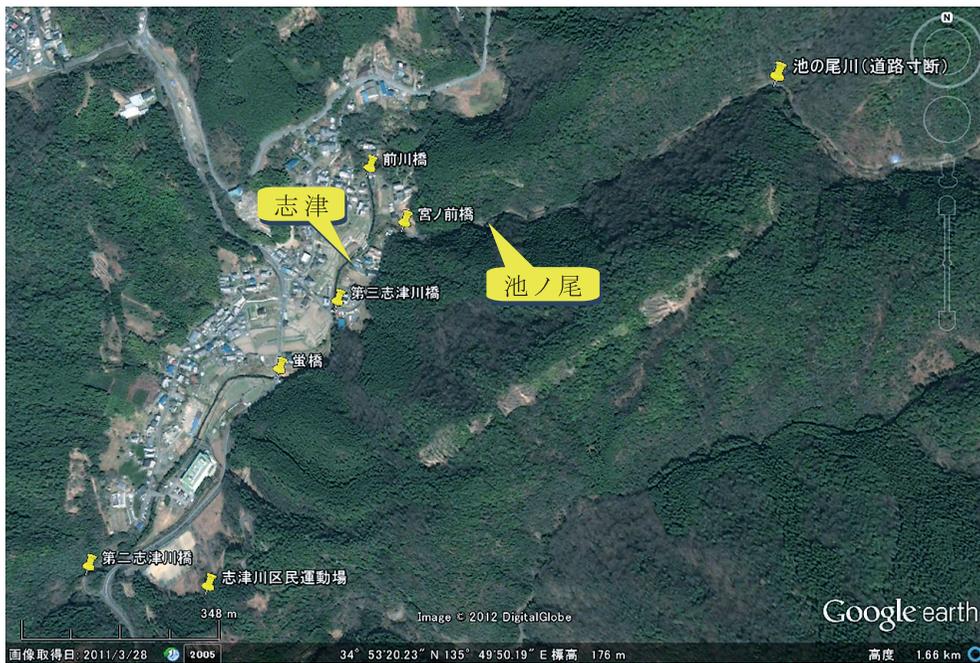
図3 志津川地区調査地点

図3に、宇治市志津川区の被災箇所の平面分布を示す。志津川地区北部の前川橋下流側では家屋の流失、その南約100mの左岸支川・池ノ尾川の宮ノ前橋では土石流による河道閉塞、池ノ尾川上流では河岸浸食と道路の破壊、下流の第三志津川

橋周辺では洪水流の氾濫、蜷橋下流域では溪流からの土砂流出による農地への土砂の堆積、志津川区民運動場では斜面崩壊による土砂及び流木の堆積、志津川下流域の第二志津川橋では河岸浸食及び水、土砂及び流木の氾濫が発生していた。

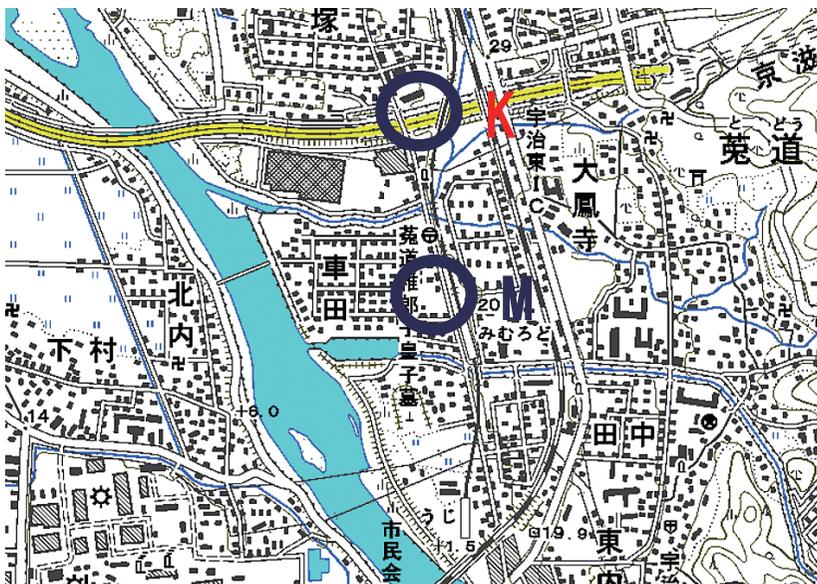
図12 調査地点 (M：三室戸駅、K：京滋バイパス)

図12に調査地点を示す。三室戸駅周辺は道路の浸水と床上浸水により、一時は京阪電車も止まっていた。運転再開後の8月14日14:00に調査した限りでは、道路上の土砂は洗い流されていたが周辺の商店は床上浸水のため家屋内に入った泥土を掃除している最終状態であった。また、次節で示す図20に示すように、狭い道路上に寄せられたごみや泥の塊が列を作っておかれており、場所によっては交通の妨げとなっており、渋滞が激しくなっていた。さらに、狭い市街地での復旧作業は交通渋滞を招き、復旧の更なる遅延を発生させる事となる。

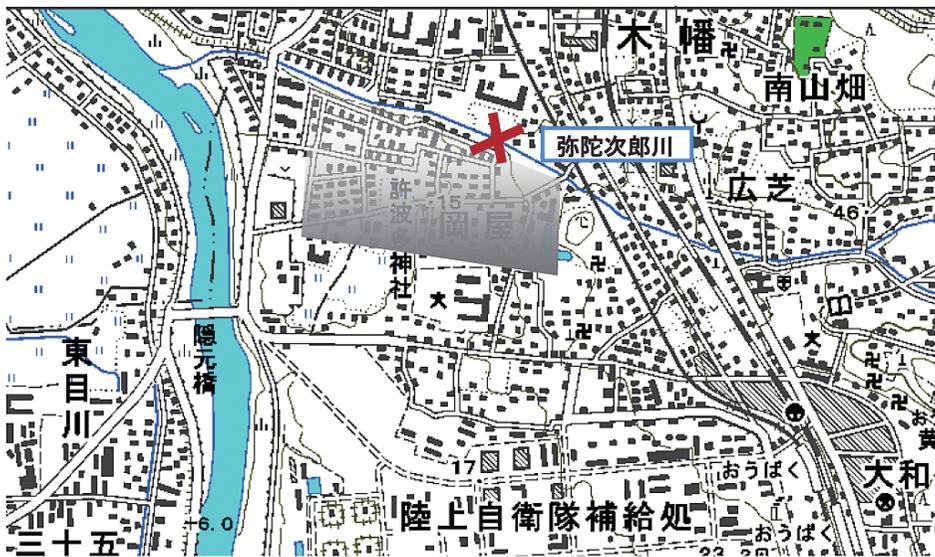
図17 宇治市五ヶ庄周辺（赤いバツ印が決壊箇所、薄い着色は浸水の激しい範囲）  
（京都新聞 8月14日夕刊の航空写真<sup>9)</sup>も参照）

図17に周辺地図を示す。連続した降雨は14日午前中には収まったが、宇治市五ヶ庄地区（西川原）では天井川になっている弥陀次郎川が図18に示す

ように、幅50mにわたって西川原地区で破堤し、住宅街が図19に示すように、土砂で埋まった。弥陀次郎川の測量では破堤部は河床が地盤より1 m

程度高い。両側の堤防の高さは0.77m、破堤した箇所は、河床そのものが1 m 陥没するとともに堤防とそれを覆っていた土堤が隣接する住宅へ飛び
