災害報告

2013年9月京都・滋賀水害調査報告

竹林 洋史*

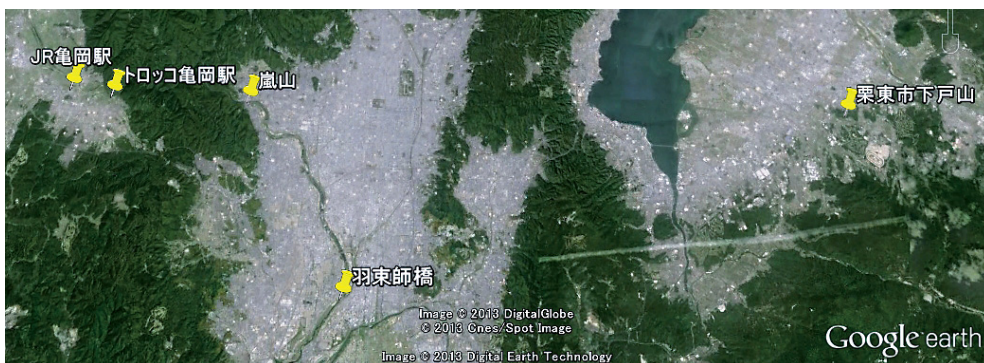
図1 主な調査地点

主な調査地を図1に示す。羽東師橋、嵐山、亀岡は外水氾濫、栗東市下戸山は斜面崩壊が発生していた。

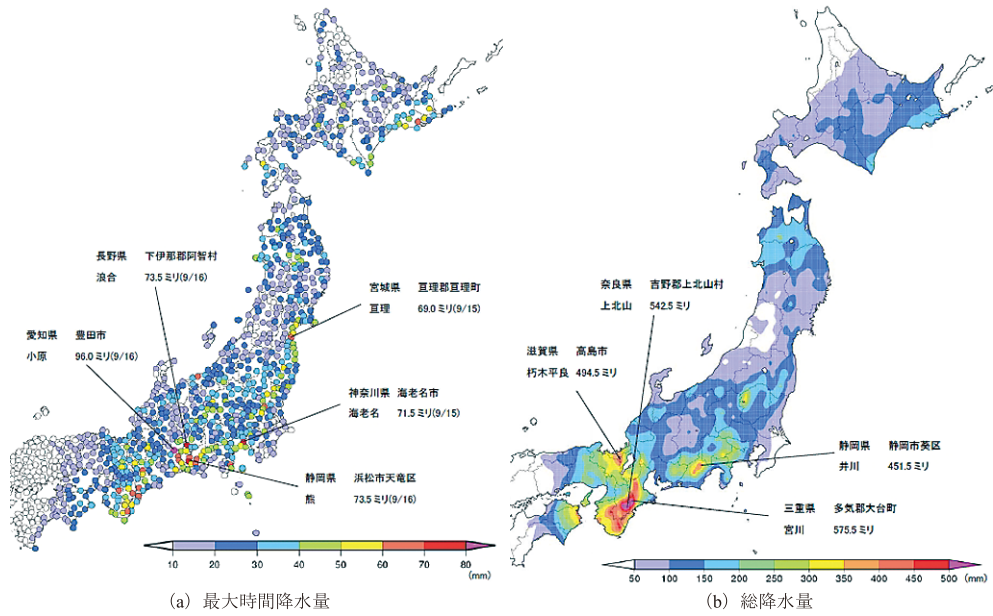
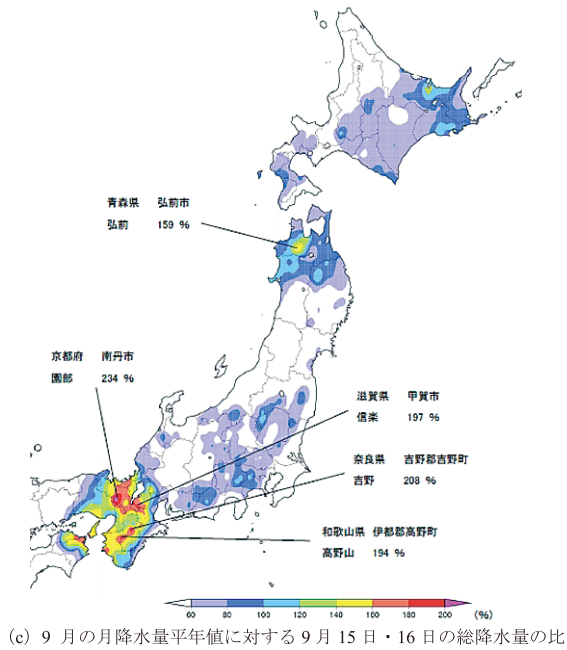
図3 台風18号による降水特性¹⁾

広い範囲で大雨となった。図3に、9月15日～16日の最大1時間降水量、総降水量、9月の月降水量の平均値に対する今回の降水量の比の平面分布を示す。9月15日から16日までの総雨量は、三重県宮川で575.5mm、奈良県上北山で542.5mmとなるなど、近畿、東海地方を中心に400mmを超えたほか、統計期間が10年以上の観測地点のうち、最大1時間降水量で13地点、最大3時間降水量で25地点、最大24時間降水量で35地点、最大48時間降水量で25地点が統計開始以来の観測史上1位を更新した。外水被害が発生した京都府桂川流域や斜面崩壊が発生した滋賀県栗東市については、図3(b)に示すように、総降水量は300mm程度と他の地区と比べてそれほど多くないが、図3(c)に示すように、9月の月降水量の平均値に対する今回の降水量の比が大ききな値となっており、その地域では過去に経験したことのないような大雨となった。

図3 (a) と (b) に示すように、栗東市周辺は、9月15日～16日の1時間最大雨量は30～40mm。積算降水量は300mm～350mmと大きな値であるが、他の地域と比べて特別に大きな値ではない。一方、図3 (c) に示すように9月の月降水量平年値に対する9月15日・16日の総降水量の比を見る

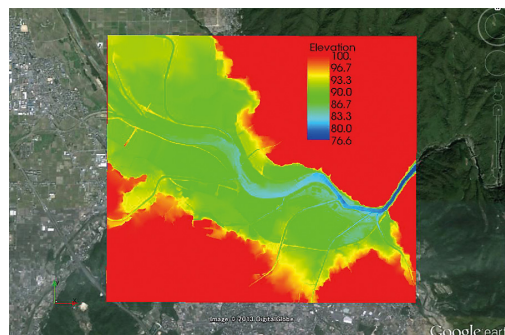
図11 解析に用いた地盤形状 (背景画像は Google Earth, コンターは iRIC を使用.)

ピーク流量は $1500\text{m}^3/\text{s}$ カットされている。そこで、Case 1として $3200\text{m}^3/\text{s}$ 、Case 2として $4700\text{m}^3/\text{s}$ ($3200\text{m}^3/\text{s} + 1500\text{m}^3/\text{s}$) の定常給水条件における氾濫範囲及び浸水深の平面分布を平面二次元流れの数値解析によって計算した。図11に地形データを示す。地形データは、国土地理院による5mメッシュデータを用いた。解析格子は、約 $20\text{m} \times 20\text{m}$ である。水が流出する保津峡の下流端水深は等流水深とした。マンニングの粗度係数は0.035 (単位: 長さにm, 時間にs) を空間的に一様に与えた。

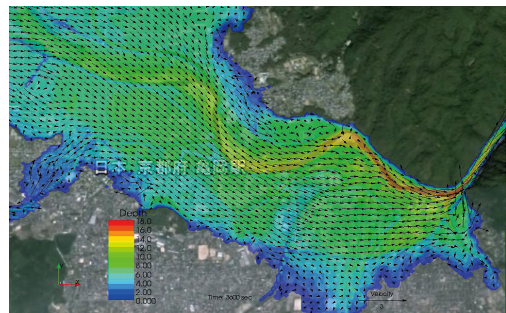
図13 3200 m^3/s の時の水深平均流速と水深の平面分布（数値解析，背景画像は Google Earth，コンターとベクトルは iRIC を使用.）

図13に水深平均流速の平面分布を示す。亀岡には、天然記念物のアユモドキが生息している。密漁の危険があるため正確な場所を示すことはできないが、本解析結果より、アユモドキの産卵場付近における水深平均流速は、約1 m/s であった。亀岡市環境政策課によると、6月の産卵により生まれた個体は既に十分な遊泳能力を持っており、今回の出水スケールで保津峡まで流されてしまった個体は非常に少ないと考えられるとのことである。
