2015年9月10日に茨城県常総市 で発生した洪水災害の特徴

Characteristics of flood disaster in Joso City of Ibaraki Prefecture on September 10, 2015

ここでは、大規模な洪水災害に見舞われた茨城県常総市を対象に、鬼怒川流域における豪雨の特徴と現地調査に基づく洪水災害の概要、土地利用の変遷等を速報として報告する。

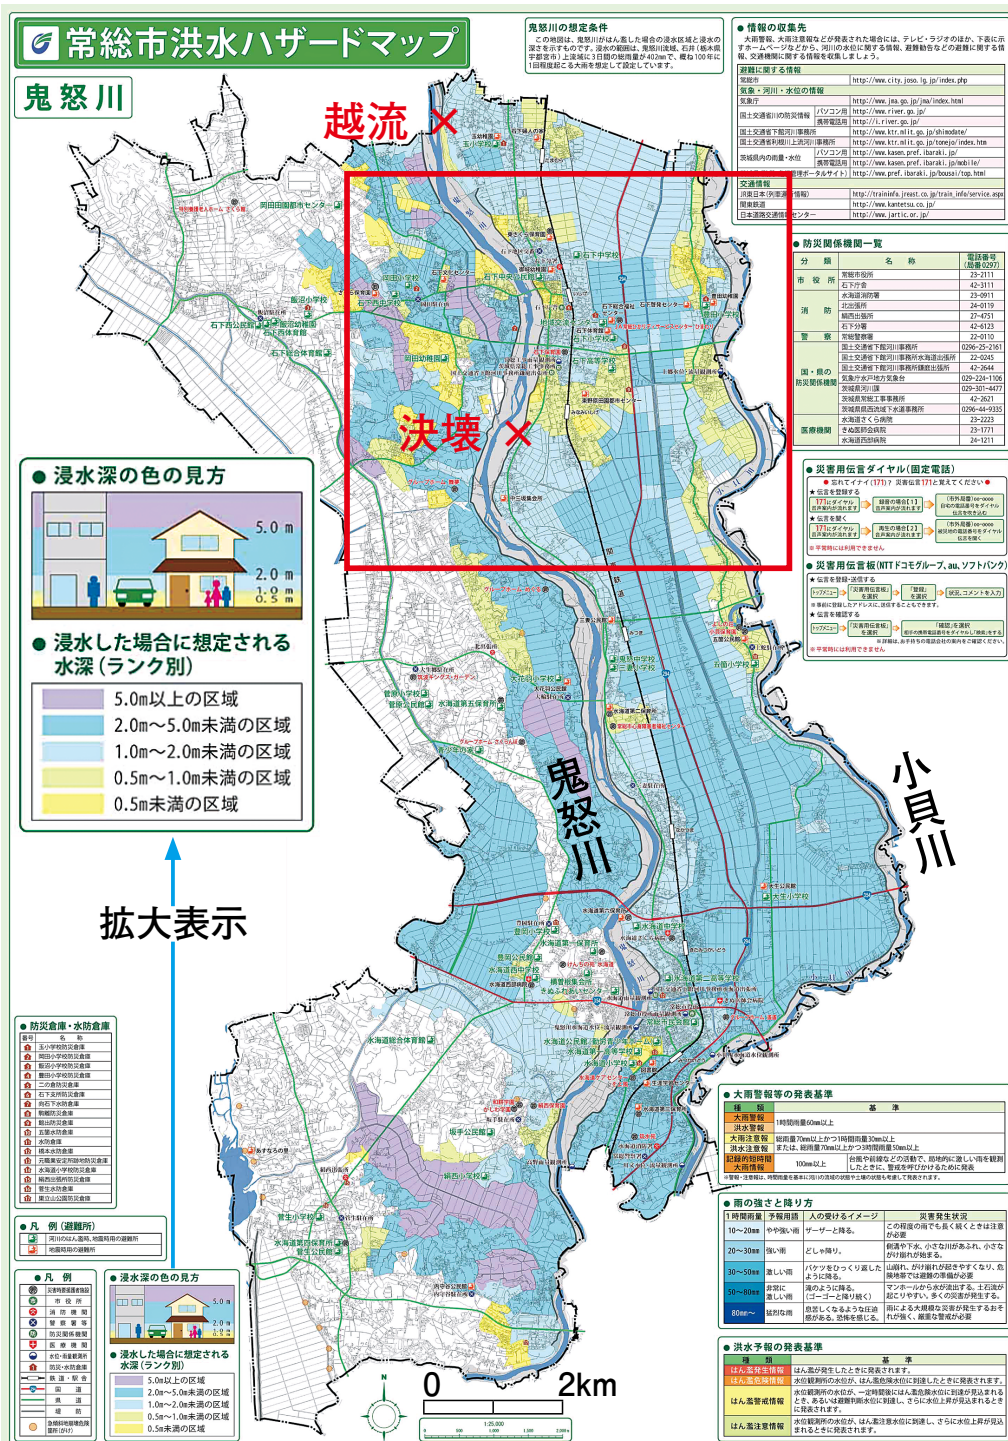
図5 常総市洪水ハザードマップ(常総市(2015)より転載・加筆)
(図中の赤枠は、図7の範囲と一致する)

常総市洪水ハザードマップ(常総市(2015)より転載・加筆)を図5に示した。本ハザードマップは常総市のホームページで閲覧が可能であり、住民にも配布されている。ハザードマップを作成した国土交通省関東地方整備局は、今回の決壊地点から約750 m南で決壊した場合の被害想定を作成しており、鬼怒川と小貝川に挟まれた地域を含め2~5 mの浸水深が広範囲に及んでおり、多くの指定避難所等が浸水想定区域内に位置していることがわかる。また、市役所を含む市内の重要施設が集まる関東鉄道の水海道駅周辺も浸水地域となっており、南部の一部を除く市域のほぼ全域が浸水する予想が示されている。このため、想定浸水域は最大37 km²に及び、浸水により人口約22千人、約6,900戸の被害を想定している。

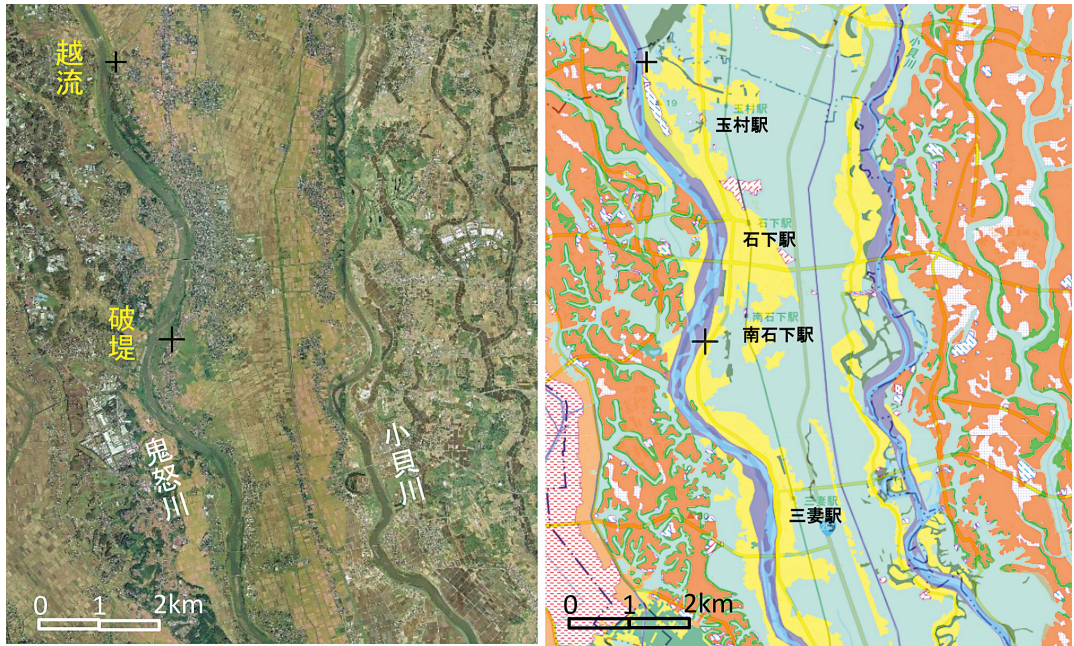
図7 空中写真(左)と治水地形分類図(右)(国土地理院, 2015に加筆)

図7には、鬼怒川の氾濫により浸水した常総市の浸水前の空中写真(左)と治水地形分類図(右)(国土地理院, 2015に加筆)を示した。鬼怒川と小貝川に挟まれたこの地域は、幾度となく洪水災害の際の土砂堆積により形成された自然堤防(黄

色、洪水時に河川が運搬した粗粒から細粒の物質が流路外側に堆積したもので、低地との比高が0.5~1 m 程度以上の地形) が河川の両岸に位置し、自然堤防に挟まれた低平地の洪水平野(薄緑色)が広がっている。古くは自然堤防に住家が造られてきたが、後述するが湿地であった本地域が干拓により水田地帯が形成されたことにより、洪

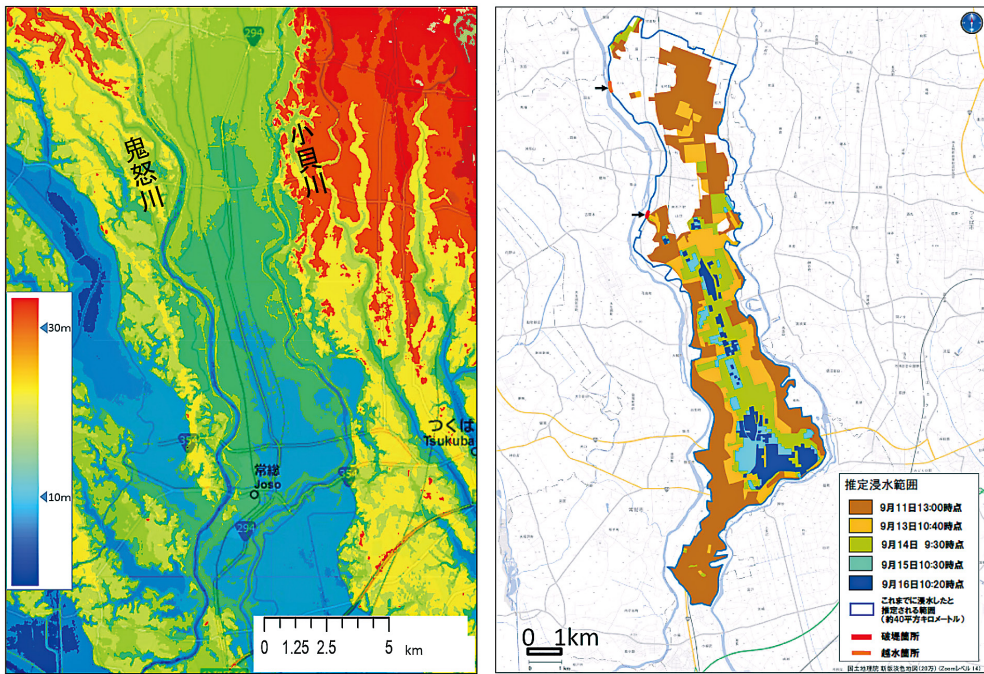
図8 標高地図(左, 筆者ら作成)と推定浸水範囲(右, 国土地理院, 2015)

図8の左にはDEMデータを基に筆者が作成した標高地図を、右には国土地理院が作成した推定浸水範囲を示した。鬼怒川の左岸(東側)の堤防沿いは、図7でも述べたように繰り返し発生した洪水により自然堤防が形成されて標高が高いことがわかる。常総市の北部は標高約20 m(黄緑色)であるが、南に下るほど標高は徐々に低くなり、さらに鬼怒川の堤防から東に離れ、小貝川と挟まれた地域は標高が低い低平地が形成(緑色)され、南に下るにつれて低平地の中央部(八間堀川、常総バイパスが南北を通る地域)の標高はさらに低くなる(青色)傾向が見て取れる。国土地理院が作成した推定浸水地図を見ると、標高が低い低平地は推定浸水範囲となっており、特に標高が低い低平地の中央を流れる八間堀川沿いや常総市南部の水田地帯では9月16日10時20分の時点でも浸水が継続されているものと推定されている。

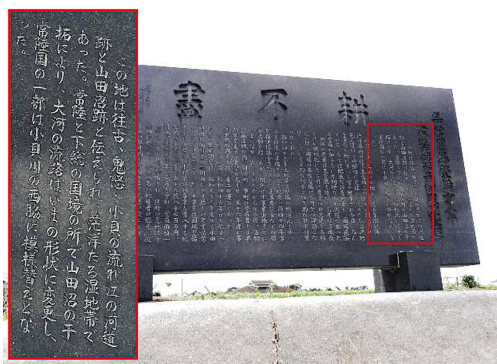
写真10 山田沼の干拓碑 (2015年9月16日撮影)

八間堀川沿岸土地改良区の川崎排水機場内に建立する山田沼の干拓碑を写真10に示した。本碑には「この地は住古、鬼怒・小貝の流れ江の河道跡

と山田沼跡と伝えられ、茫洋たる湿地帯であった。常陸と下総の国境の所で山田沼の干拓により、大河の流路はいまの形状に変更し、常陸国の一部は小貝川の西脇に模様替えとなった」と記されている。すなわち、鬼怒川と小貝川の河道跡と山田沼跡の低湿地を干拓し、両河川を現在の形状に改修したとしている。このことから、この地域は干拓前の時代から洪水リスクがきわめて高く、住民は水害に対する意識を平常時から備えることが必要であることがわかる。
