2016年台風16号の気象的特徴と 宮崎県の北川で発生した洪水災害 の概要

Characteristics of Meteorology and Flood Disaster in Kitagawa River of Miyazaki Prefecture by Typhoon No.16 in 2016

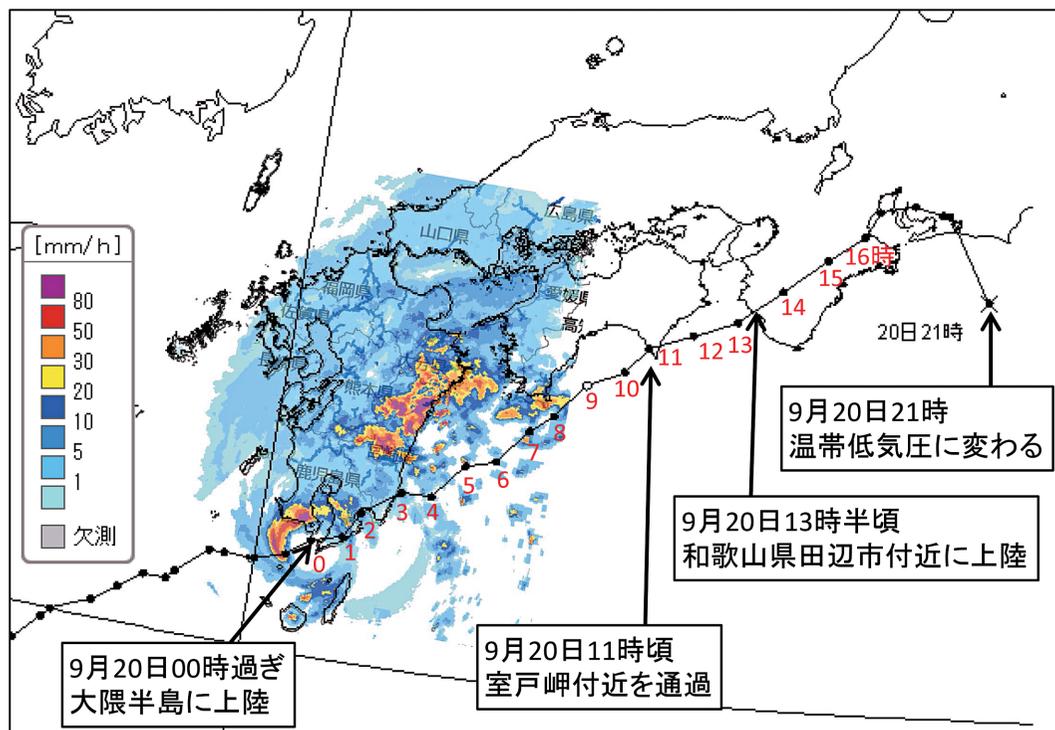
図1 2016年台風16号の進路図(福岡管区気象台, 2016)と9月20日0時におけるCバンドレーダー図(「川の防災情報」HPより転載、時刻は加筆)

らは、20日0時に台風を中心が大隅半島の先端に位置し、大分県の南部から宮崎県の中にかけての沿岸沿いで強い雨域が発生しており、後述する

がこの前後の時間帯に延岡や日向では時間雨量80 mmを超える豪雨が観測されている。

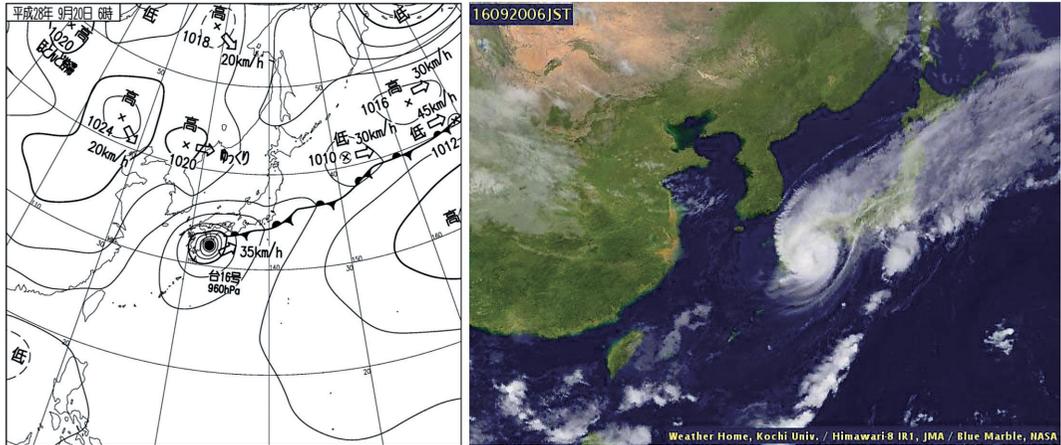
図2 2016年9月20日6時における地上天気図(気象庁, 2016)と気象衛星「ひまわり8号」の赤外画像(高知大学気象情報頁, 2016)

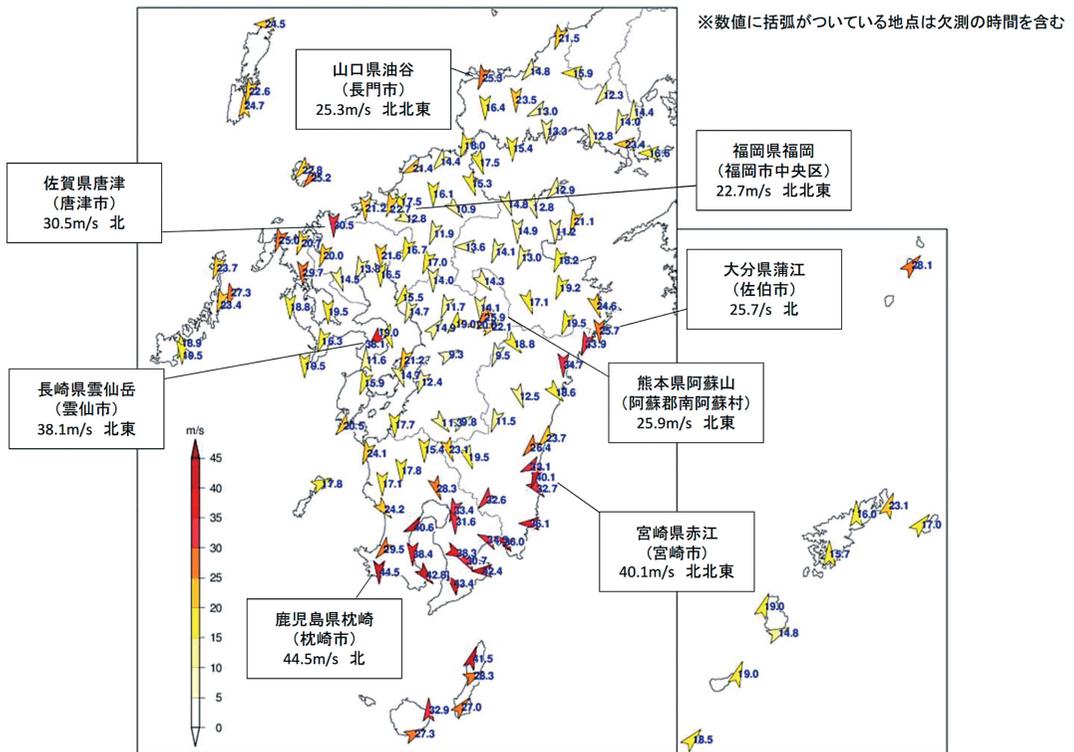
図3 最大瞬間風速 (m/s) の分布図 (福岡管区气象台, 2016)

岡管区气象台, 2016) を示した。台風が薩摩半島の沖合を通り, 大隅半島に上陸したことから, 両半島や種子島北部では40 m/s を超える暴風が吹き荒れ, 薩摩半島では北寄り, 大隅半島から宮崎県南部では東寄りの風が卓越している。

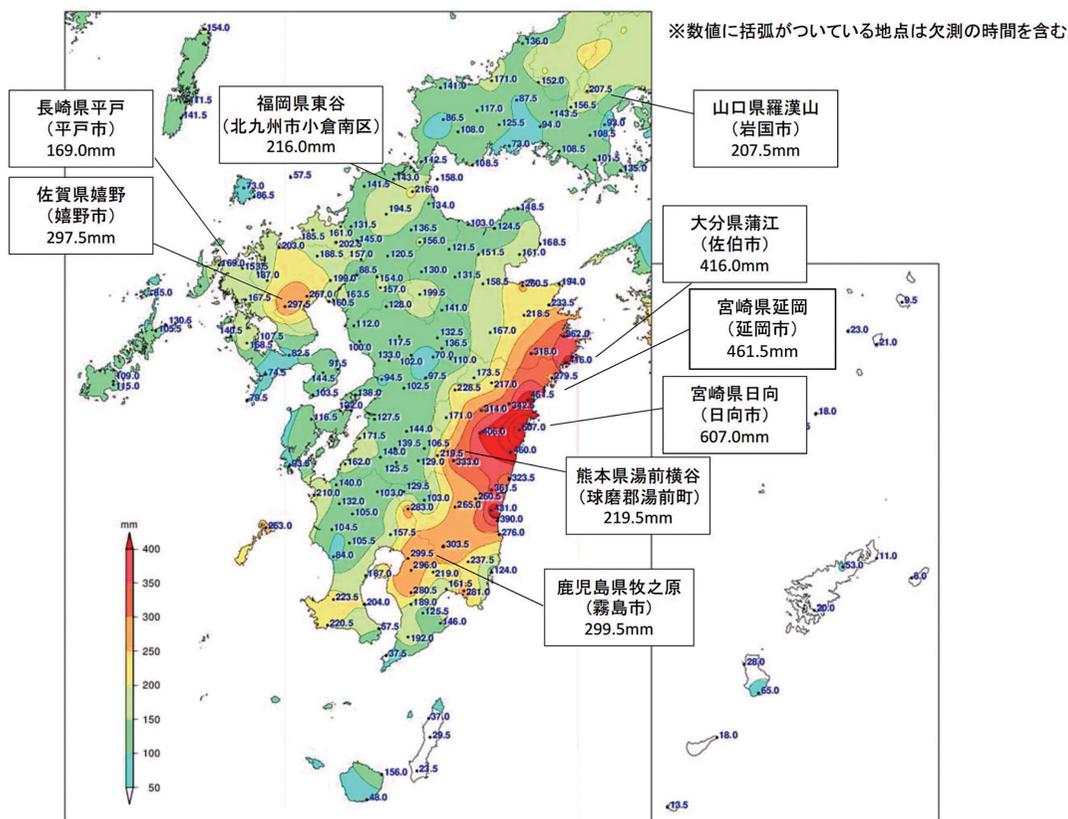
図4には, 総降水量(9月17~20日)の分布図(福岡管区气象台, 2016)を示した。気象庁のアメダス観測点で観測された降水量のみから作成した分布図であるため, 本台風で洪水災害に見舞われた延岡市の北川流域では, 総降水量が300~450 mm であり, 最大値は延岡市から南20 km に位置する日向市で607.0 mm を観測している。また, 山岳部より, 日向灘に面した海岸域で多雨傾向にあり, 九州山脈の西側では100 mm 前後と多雨傾向は認められていないことがわかる。

図4 総降水量(9月17~20日)の分布図(福岡管区气象台, 2016)(延岡の降水量は著者が加筆)

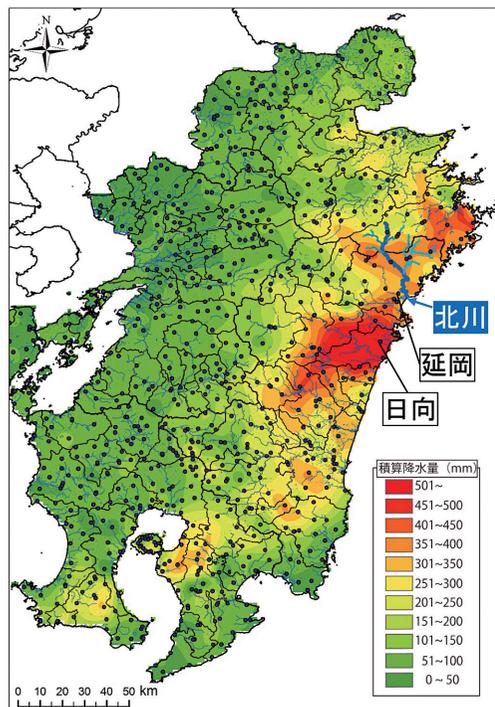
県の河川課等で設置している雨量局のデータを収集し, 台風通過時の9月19日~20日の2日間の積算降水量を示したものが図5である。アメダスの約8倍の観測点を増やしたことから, 日向市だけでなく, 延岡市の北の宮崎県北部から大分県南部にかけての北川流域では東西30 km, 南北20 km の豪雨域が存在し, この地域に多量の雨が短時間にもたらされたことにより北川水系で洪水災害が発生したものと推察される。

図5 宮崎県・大分県・熊本県・鹿児島県における積算降水量(9月19～20日)の分布図

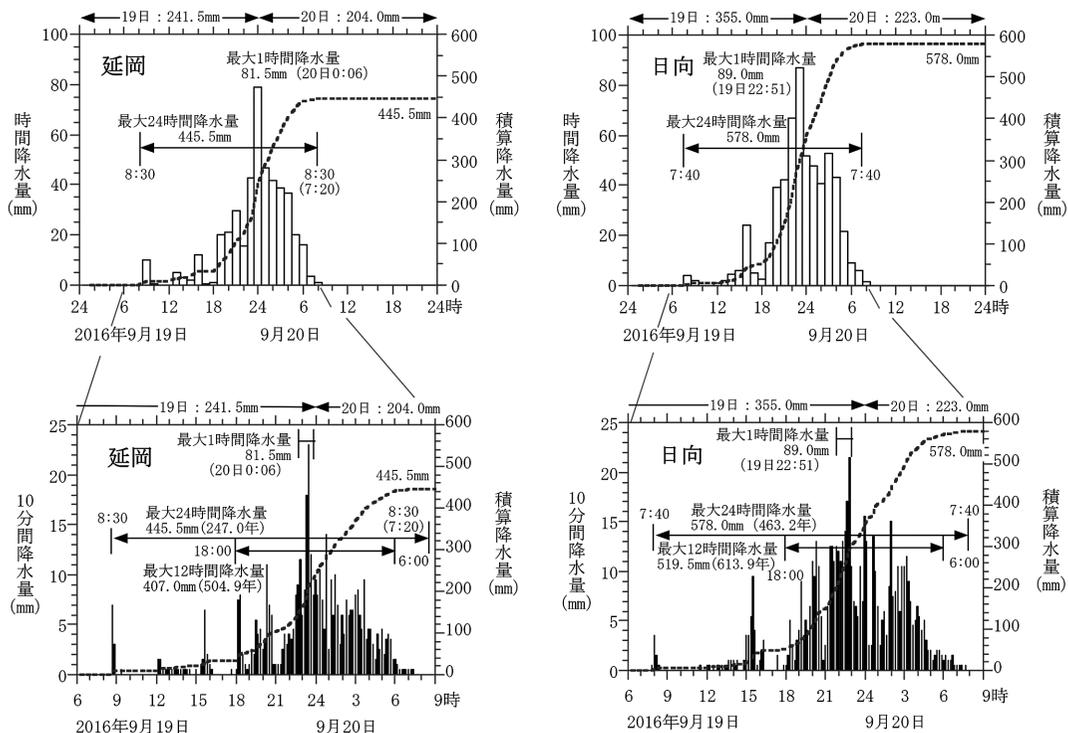
図6には, 本豪雨の時間的特徴を見るため, 延岡(特別地域気象観測所)と日向(地域気象観測所)における1時間降水量, 10分間降水量および積算降水量の推移を示した。延岡では, 19日の午前中から雨が降り始め, 夕方からは雨脚が強まり, 夜半には時間雨量20 mm を越え, 翌日の20日0時6分には最大1時間降水量81.5 mm を観測し, 早

朝には集中豪雨も収まっている。最大24時間降水量は445.5 mm (19日 8時30分～20日 8時30分)で、リターンピリオド(再現期間)は247.0年、最大12時間降水量(19日18時～20日 6時)は407.0 mmで504.9年となり、極めて稀な降水が夜間に降ったことがわかる。日向でも延岡と同様な豪雨に見舞われており、最大24時間降水量は578.0 mm (19日 7時40分～20日 7時40分)で、リターンピリオド(再現期間)は463.2年、最大12時間降水量(19日18時～20日 6時)は519.5 mmで613.9年となり、極めて稀な降水が夜間に降っており、最大1時間降水量は89.0 mm (19日22時51分)を観測している。両地点とも、1時間最大降水量は100 mmを越えておらず、10分間降水量が10 mm前後の強雨が約12時間も継続していたことが、本豪雨の特徴であると言える。

図6 延岡（特別地域気象観測所）と日向（地域気象観測所）における1時間降水量，10分間降水量および積算降水量の推移

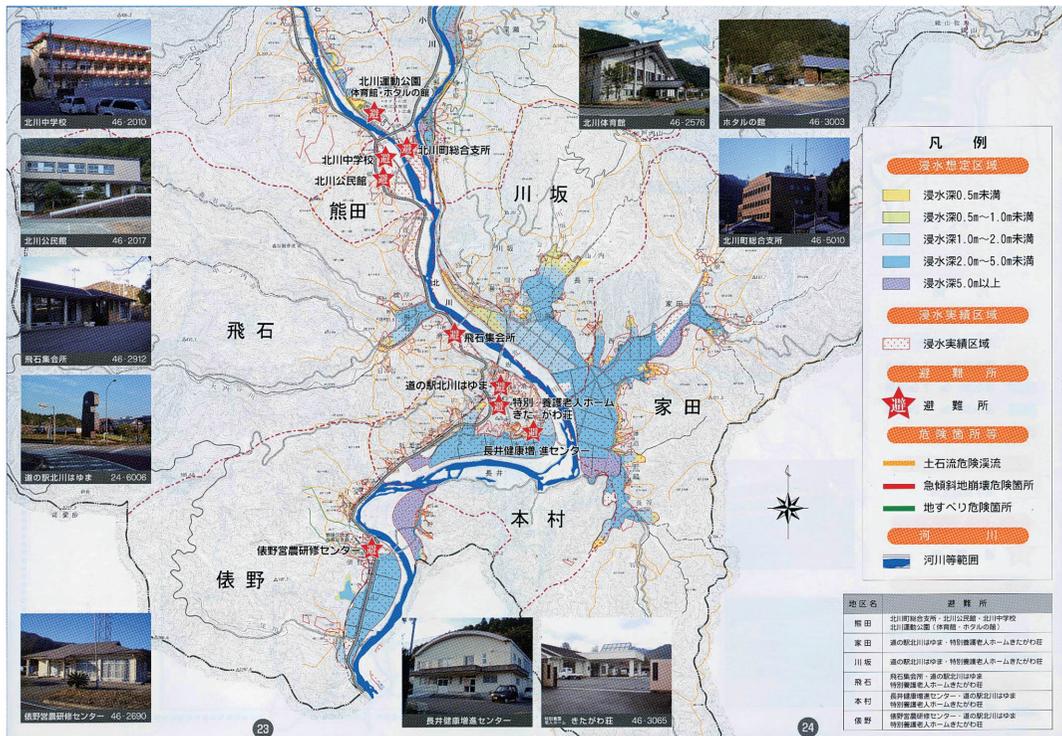
このような水害常襲地である北川町では、図8に示した北川洪水避難地図を作成し、町内の全世帯に配布して、洪水災害の防災・減災に努めていた最中に起きた洪水災害である。なお、熊田地区の北川の両岸は浸水想定区域には指定されておらず、浸水実績区域で示されている。

図8 北川地区洪水避難地図(熊田・家田・川坂・本村・依野)(熊田地区の破線は図9の範囲, 家田地区の赤線は図10の範囲と一致する)

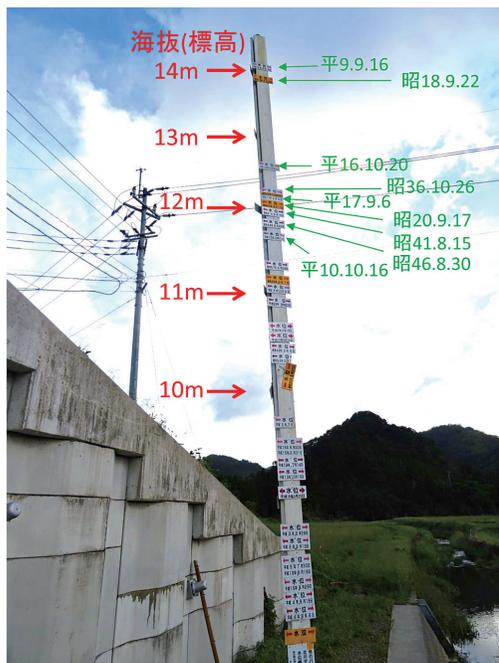
(*写真7に水位の記載がある)

写真7 郷土史家の黒木重代司氏による過去の水害における浸水深の表示柱(山本晴彦撮影, 2016年9月26日)
