2015年9月鬼怒川水害の要因に関する考察

土屋 十圀¹

A study on the causes of the flood disaster along the Kinugawa River in September 2015

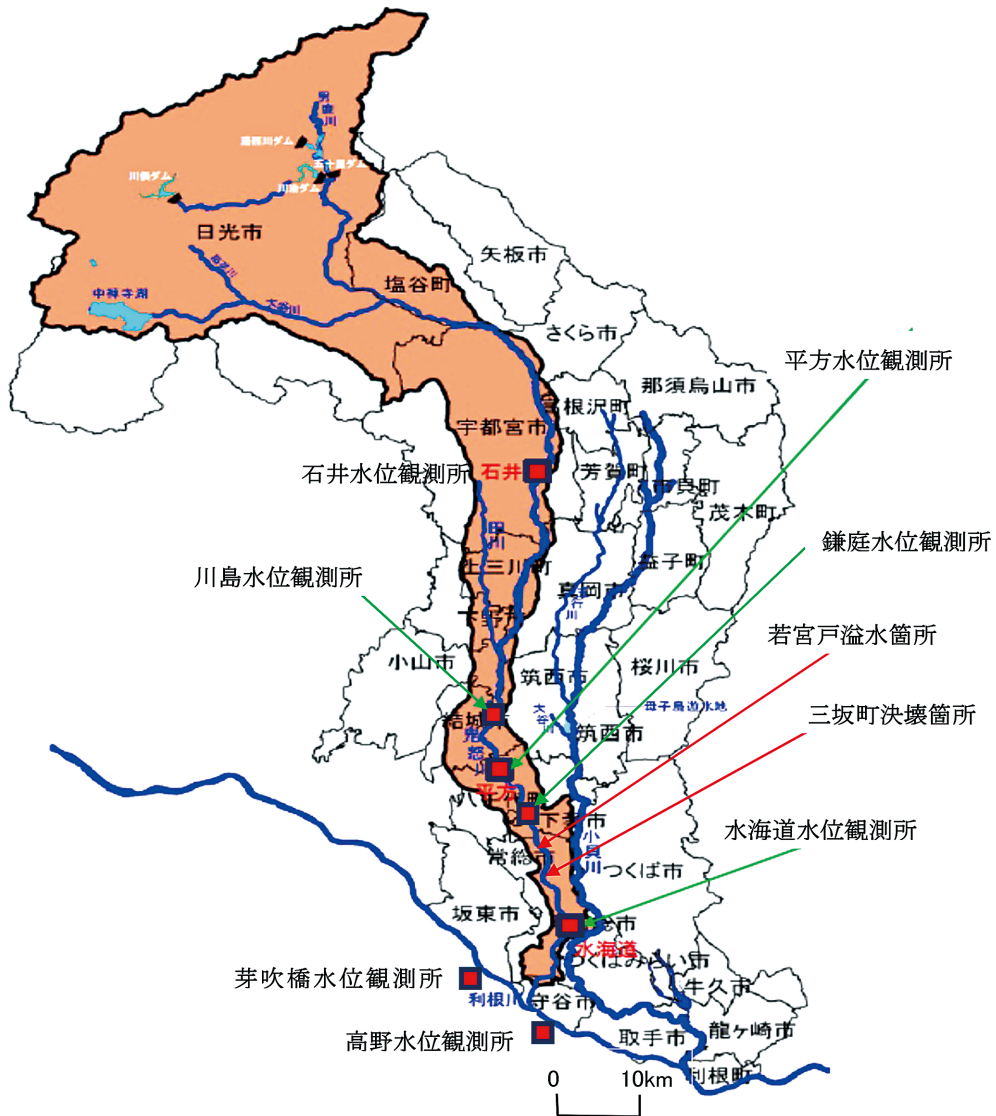
図1 鬼怒川流域図(決壊箇所, 主要な溢水箇所, および河川水位観測所を示す。国土交通省下館河川事務所資料に加筆し作成)

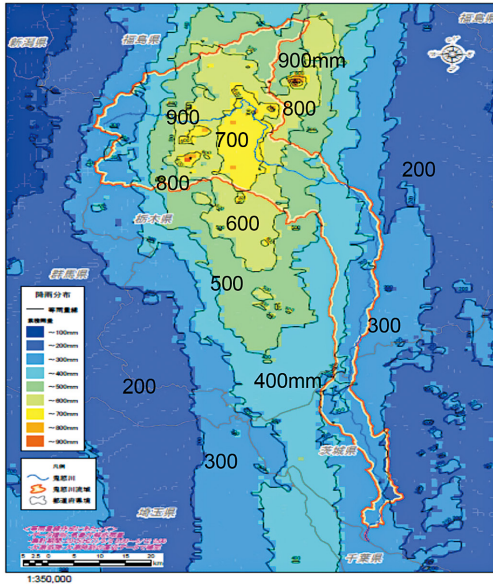
図2 鬼怒川全流域の4日間累積雨量分布(累積平均雨量:410mm, 9月8日0:00~9月12日0:00, 黄色ラインは流域界, 解析雨量データより作成)

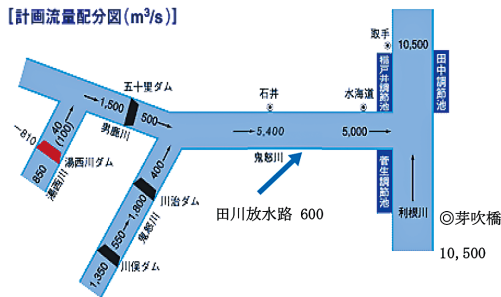
根川合流より75 km)において基本高水のピーク流量：8,800 m³/s、計画高水流量：5,400 m³/s、および利根川合流直前の水海道地点では5,000 m³/sとなっている。しかし、図3のように宇都宮市街を流れる支川の田川の計画高水流量600 m³/sが流入することになっているが、河道の低減効果を見込み水海道の計画高水流量は6,000 m³/sではなく、1000 m³/s少ない。「2015年鬼怒

図3 鬼怒川の計画流量配分図(湯西川ダム・工事事務所ホームページ資料に加筆)

川水害」の洪水量は、水海道地点は約4,000 m³/sと国は公表している³⁾。今回の洪水氾濫では下流部の河道の低減効果を検証する必要がある。

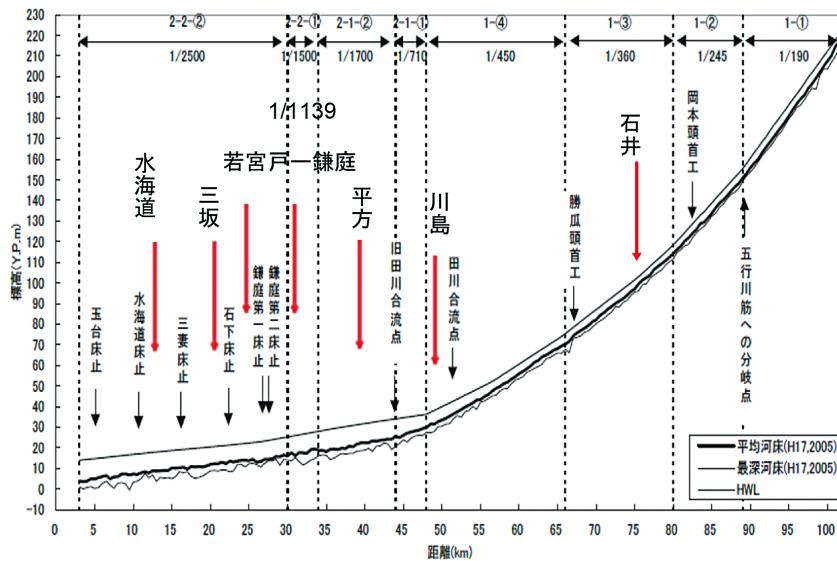
図8 鬼怒川の河床高縦断面図と水位計位置 (赤矢印: 水位計, ただし, 若宮戸, 三坂は溢水・決壊箇所, 横軸: 距離標 (km), 縦軸: 標高 (Y.P.m) 平成17年度国土交通省資料¹³⁾に加筆)

材料や河道の種々の特性が似ており、河道を分節化して河道の特徴を記述していることがわかる。この調査では、セグメント2-1の区間は、砂利川から砂川に変わる遷移区間であり、河床材料が中砂と4 cm程度の砂利からなるとしている。また、自然状態では蛇曲する河道であり、旧流路跡は蛇行度の大きい河道であったとしている。更に、セグメント2-2の区間(7.2~0 km 区間を除く)は、この流路の形成から1000年程度の時間しか経過し

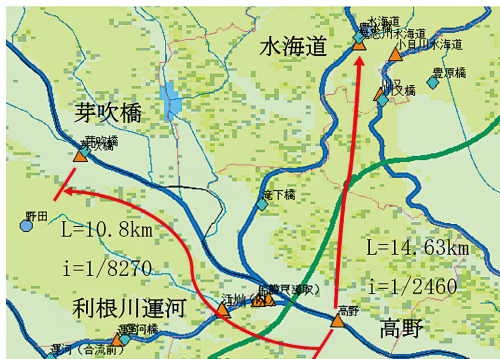
今回の洪水は、水海道地点の水位および利根川本川における観測所の水位変動から推定すると利根川合流部において、支川鬼怒川への背水が懸念される。河道の低減効果を見込み最下流の水海道地点の計画高水流量は田川合流地点に600 m³/s が流入しても5000 m³/s であり1000 m³/s 少ない計画値となっている(図3参照)。よって、背水の有無、低減効果を検証することが重要となる。図11に示すように鬼怒川が利根川に合流する地点から利根川上流に芽吹橋観測所、合流後に高野観測所がある。これらの水位観測データから2015年9月10日の本洪水および2002年7月11日の中規模洪水の各洪水ピーク水位とその時刻を表2に示し、比較した。高野と芽吹橋の距離は10.8 km であり、河川勾配は1/8270である。本洪水の2か所の水位差は1.777 m であるが、洪水ピーク時刻は9月10日16時の同時刻である。一方、鬼怒川の水海道観測所の洪水ピーク時刻は9月10日13時で高野より3時間早いピーク時刻を示している。

図11 利根川、鬼怒川合流付近の水位観測地点 (水文水質データベースより引用し、加筆)
