2017年台風18号により大分県中南部で発生した豪雨と洪水災害の特徴

Characteristics of Heavy Rainfall and Flood Disaster in Central Southern part of Oita Prefecture by Typhoon No.18 “Typhoon Talim” in 2017

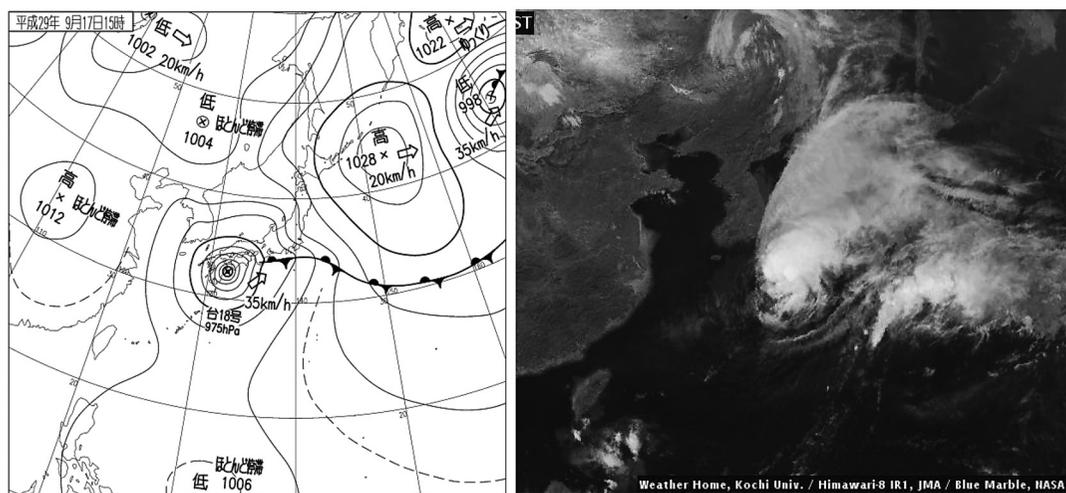
図1には2017年9月17日15時における地上天気図(気象庁, 2017)と気象衛星「ひまわり8号」の赤外画像(高知大学気象情報頁, 2017)、図2には2017年台風18号の進路と気象庁アメダスで観測された9月17日の日降水量の分布(図中の□は図4が表す領域を示す)を示した。15時の天気図では台風18号の中心気圧は975hPaで台風は北東進し、東方の東海地方から停滞前線が太平洋沿岸に沿って遠くさらに東方へ延びており、赤外画像からは台風の強い雨雲が西日本を覆っていることがわかる。

図1 2017年9月17日15時における地上天気図(気象庁, 2017)と気象衛星「ひまわり8号」の赤外画像(高知大学気象情報頁, 2017)

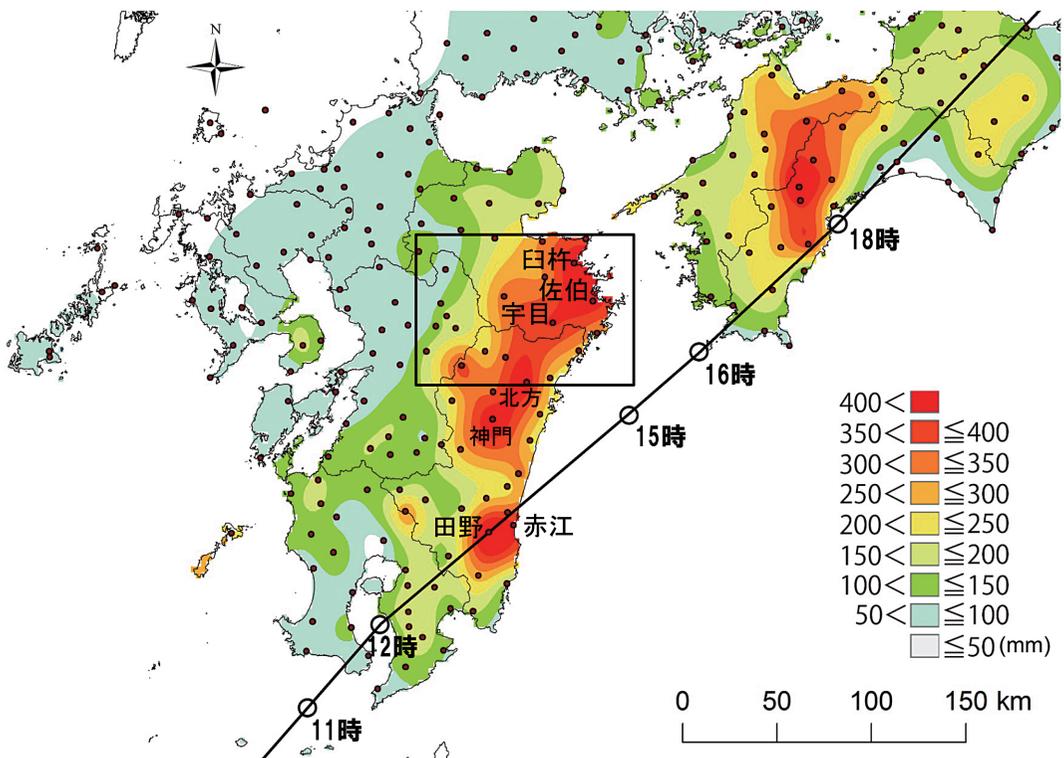
図2に示した進路図では、台風18号は11時時点には薩摩半島の南海上に北東に進み、薩摩半島の先端を通過して12時頃に大隅半島の垂水市に上陸している。その後の13時と14時の位置は気象庁では確定されておらず、15時には日向灘、16時半頃に高知県西部の宿毛市に再上陸し、18時には須崎市付近を通過し、四国を縦断して兵庫県に再上陸している。

後述する台風通過時に豪雨に見舞われた大分県中南部の臼杵市、津久見市、佐伯市の一带では、東寄りの風が卓越しており、豊後水道や周防灘からの暖湿流が流入していることがわかる。この結果、気象庁のアメダスでは9月16日から17日の2日間の積算降水量が宮崎市田野で491.5 mm、同赤江で411.0 mm、大分県臼杵で443.5 mm、同佐伯で437.5 mm など、図2に示したように九州山地の南東側の地域で400 mm を超える大雨となった。また、大分県佐伯市宇目では14時17分までの

図2 2017年台風18号の進路と気象庁アメダスによる9月16日から17日の2日間の積算降水量の分布（図中の□は図4領域を示す）

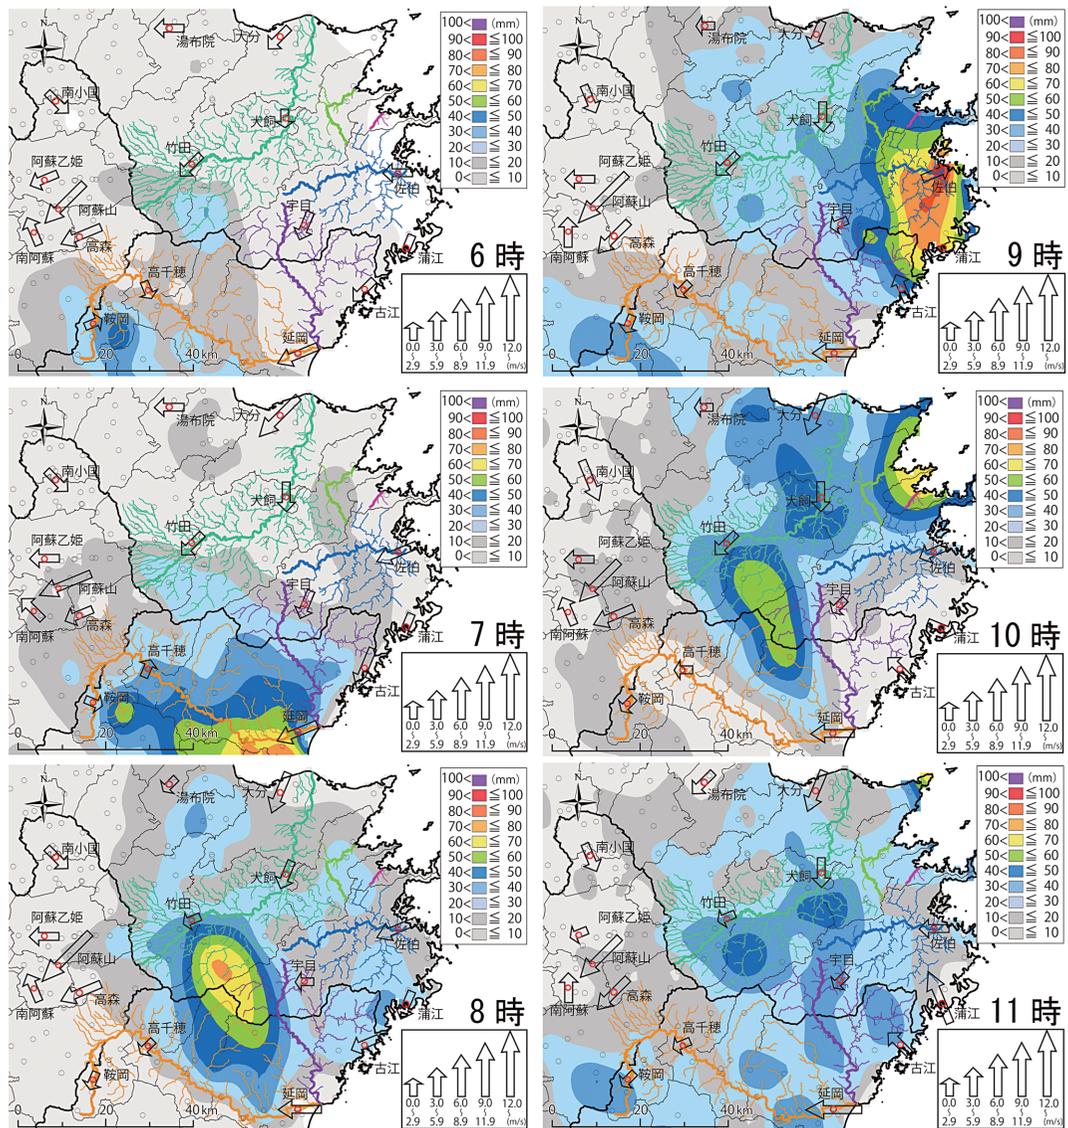
図3 (その1) 2017年9月17日における6時～17時の毎時の時間降水量 (mm) の分布 (6時～11時)

図3に戻り, 降雨の推移に着目する。6時の時点では台風の位置が東シナ海にあるため, 暖湿流の流入も弱いため宮崎県中南部以南で弱い雨域となっている。8時には台風の中心がトカラ列島の

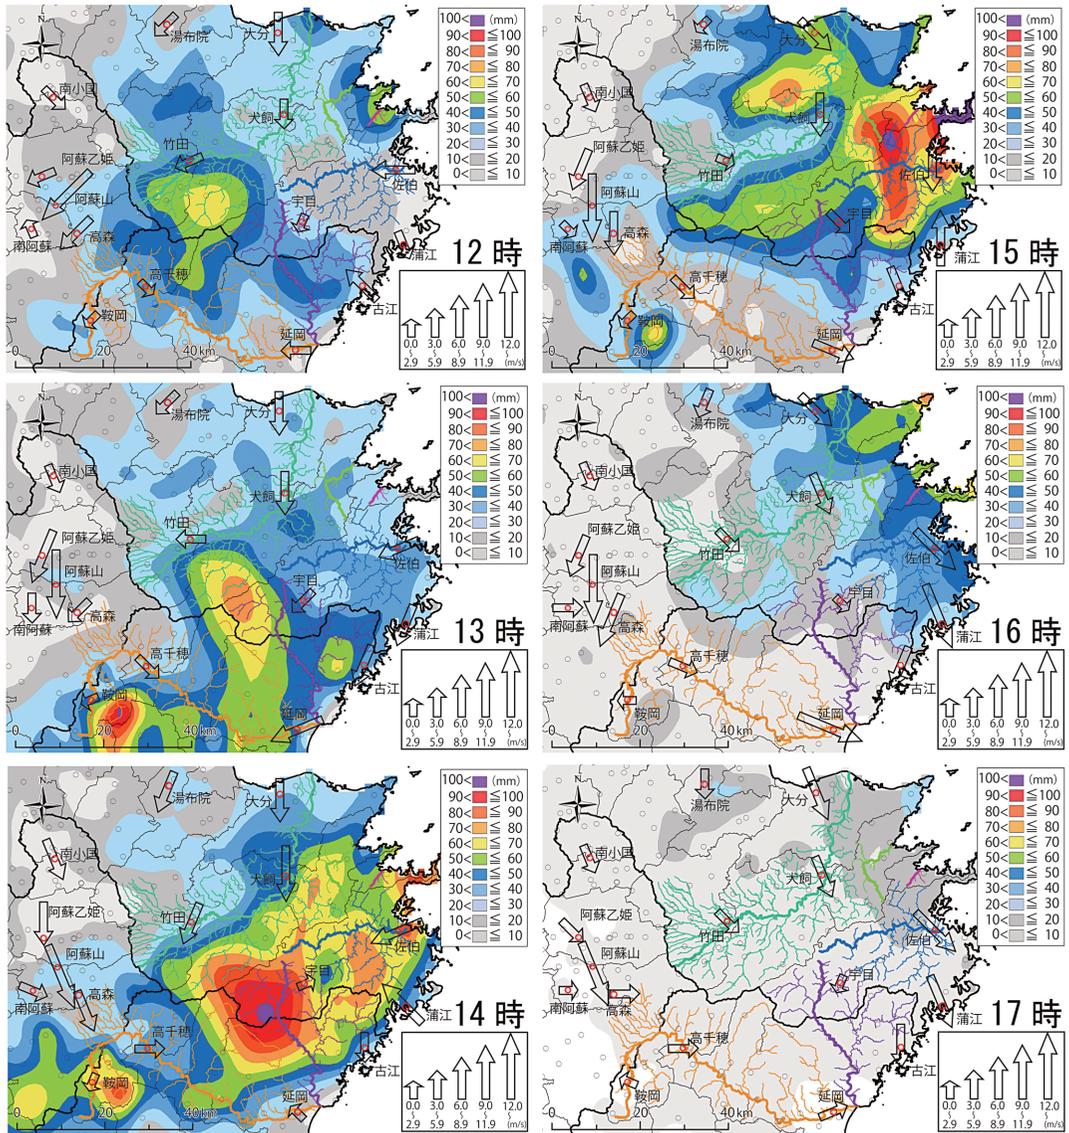
図3 (その2) 2017年9月17日における6時～17時の毎時の時間降水量 (mm) の分布 (12時～17時)

西側を北上しており, 雨域も大分県と宮崎県の県境の祖母山系に認められる。さらに12時には臼杵から津久見にかけての豊後水道西岸で強雨を観測している。14時には雨量強度がさらに強まり, 祖母山系では80 mm, 津久見市付近では60 mm を超える豪雨となっている。17時には雨量強度も弱まり, 豪雨が収束する傾向が確認できる。このように, 図3に示された地上風から台風通過時に東

よりの風が卓越したことにより、豊後水道や周防灘から流入した暖湿流によって津久見市付近で豪雨となり、さらに山越え気流が祖母山系に流入して豪雨をもたらしたものと推察される。

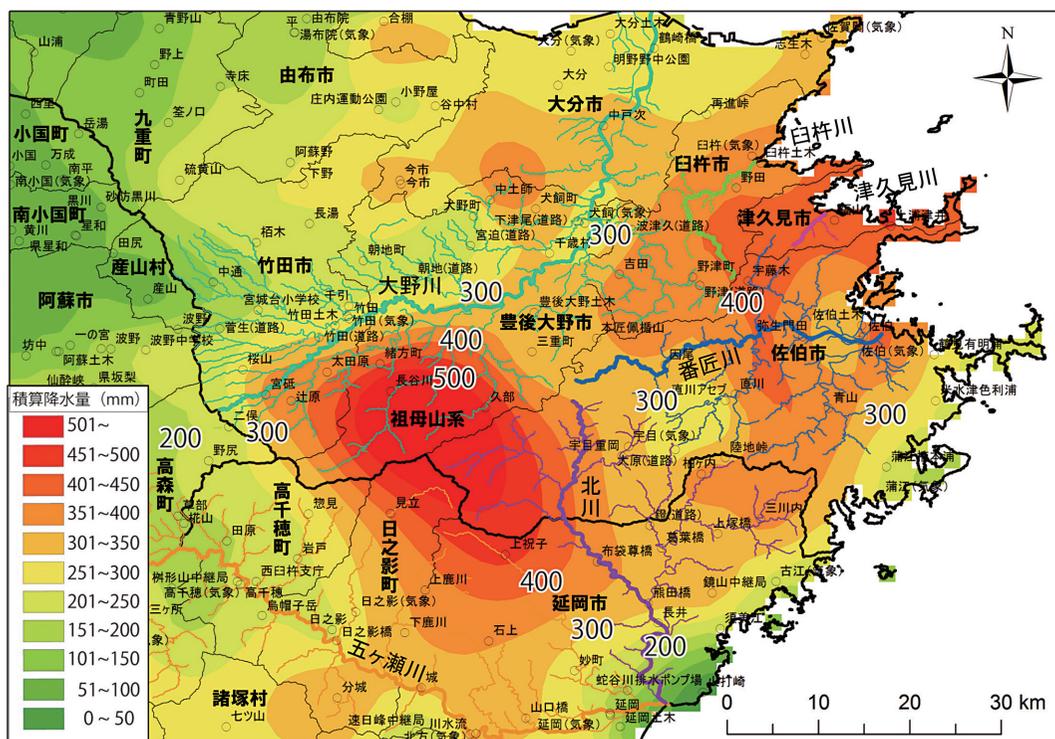
図4に示した17日の日降水量の分布を見ると、大分県南部と宮崎県北部にまたがる祖母山系(祖母山の標高は1756 mで、九州山地の最高峰)では500 mm を超える豪雨域が北西-南東方向に約

20 km, 北東-南西方向に約10 km の楕円形状に形成されている。この豪雨域の北東に位置する津久見市付近にも豪雨域が現れ, 400 mm を超える日降水量を観測している。

図4 2017年9月17日に観測された日降水量 (mm) の分布

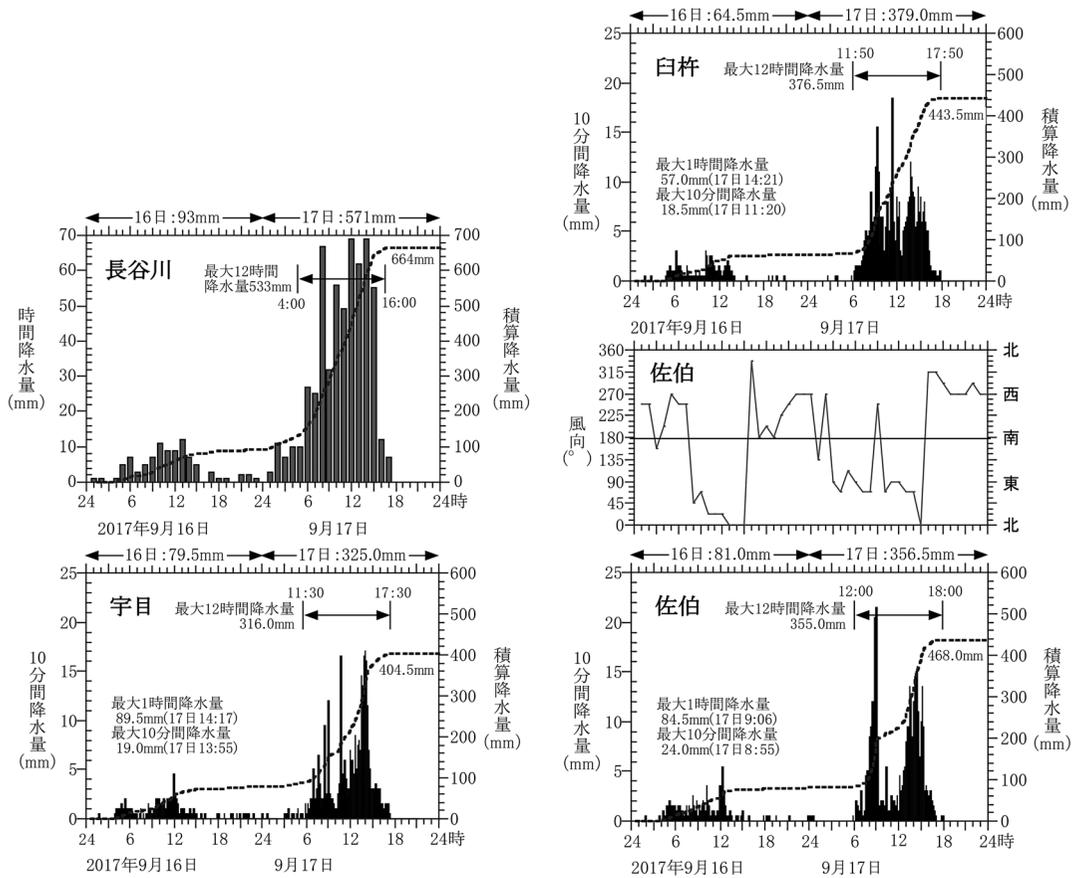
図5には、気象庁の臼杵、佐伯、宇目のアメダスで観測された2017年9月16日・17日の10分間降水量とその積算値、佐伯アメダスの風向、大野川水系の長谷川雨量観測所(大分県河川課所管)の時間降水量の推移を示した。臼杵では、16日未明から少雨が観測され、14時頃まで数mm/10分間の弱い雨を観測し、夕方以降は収束している。しかし、17日に入り6時頃から雨が再び降り出し、18時前まで、最大20mm/10分間弱の豪雨に見舞われ、17日の日降水量は379.0mm、前日からの積算降水量は443.5mmに達している。佐伯でも同様な降水イベントに見舞われており、最大1時間降水量は84.5mm(～9:06)と臼杵(57.0mm、～14:21)よりも強雨に見舞われている。佐伯で観測された風向は、台風の通過時に東→北

→西と変化している。また、祖母山系の東側に位置する宇目でも臼杵や佐伯と同様な降水イベントを示している。図4に示した地域で最も豪雨に見舞われた地点は、祖母山系の北に位置する大野川水系の長谷川雨量観測所で、最大12時間降水量で533mm、17日の日降水量が571mm、さらに2日間の積算降水量は664mmにも達している。このように、長谷川雨量観測所ではアメダスの3地点を大きく超える雨量を観測しており、集水した雨は大野川を流下し、流域の豊後大野市では洪水災害が発生した。

図5 白杵, 佐伯, 宇目における10分間降水量, 佐伯における風向, 長谷川における時間降水量の推移

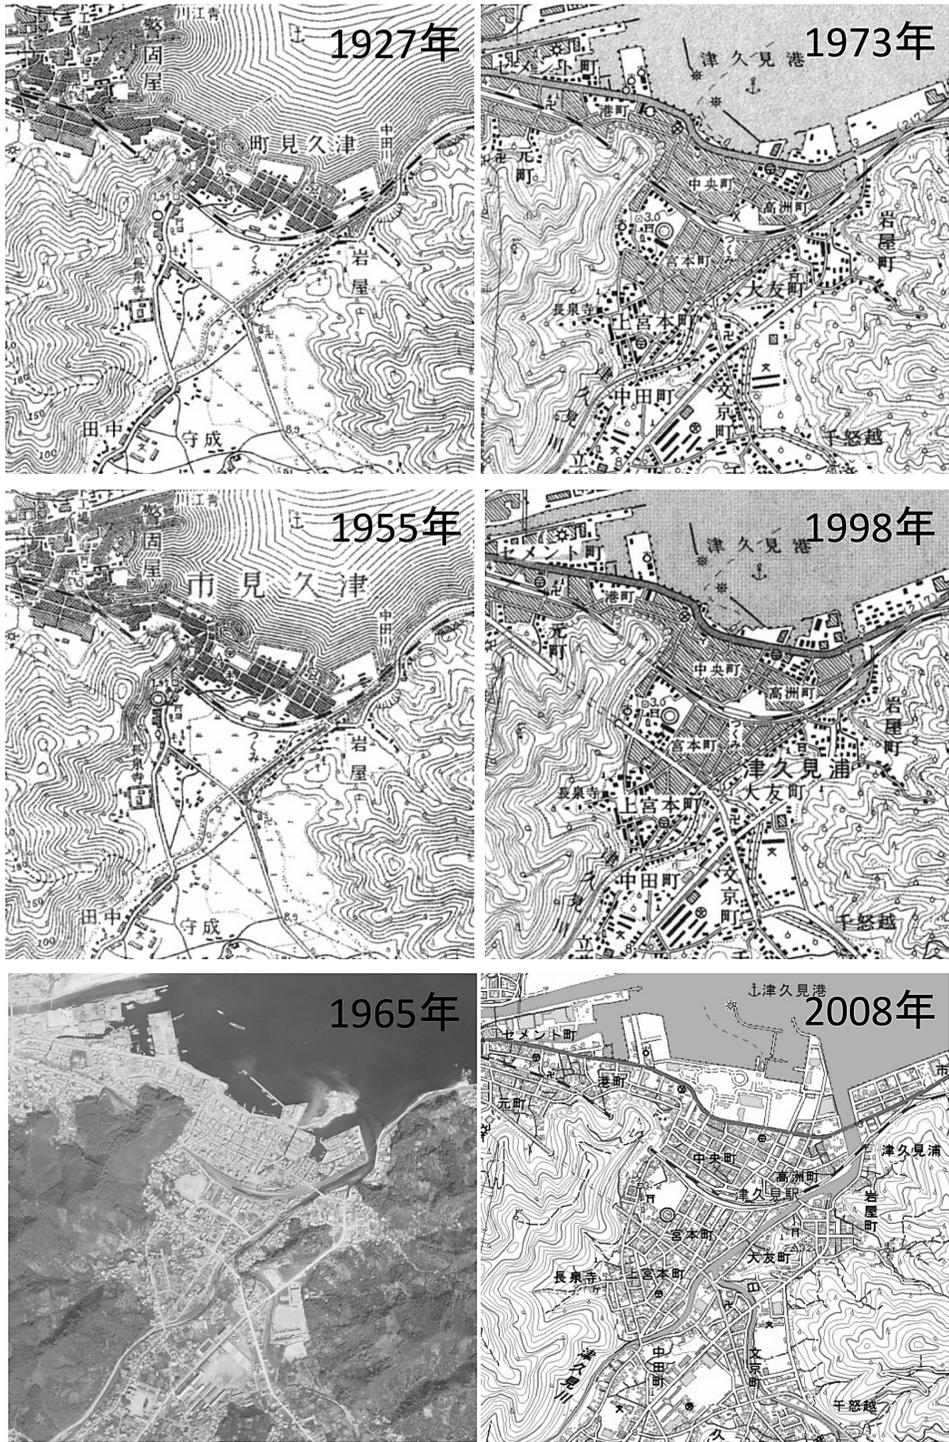
津久見市の市街地で発生した洪水災害の特徴を紹介する前に、地形図(旧版地図)と空中写真を用いて土地利用の変遷について記す。図7には、1927年から2008年までの旧版地図と空中写真(1965年のみ)による津久見市における市街地の変遷を示した。津久見は1921年に津組村が町制施行して津久見町となっている。1927年の旧版地図では海岸沿いに漁村(写真2で後述する岩屋地区)が形成されており、日豊本線が1916年に臼杵駅と佐伯駅間が延伸開業して市街地からやや内陸に入った場所に津久見駅が開設されているが、駅前(北口)の西側は未開発であることがわかる。また、駅裏(現在の南口)も水田が広がり、町役場は西側の山裾の街道沿いに置かれている(地図記号で「○」)。なお、1933年には青江町等を新設合併して津久見町(新町制)となっている。

28年後の1955年も市街地は広がっておらず、1951年に周辺の3つの村を合併して市制施行して津久見市になったことから、地図記号が「◎」に変更されている。1965年の空中写真では、海岸の埋め立てが徐々に進んで市街地が沖合に拡大し、駅裏の水田も宅地開発が進められ、市役所も駅裏の西側に移転しており、津久見高等学校や第一中学校も建設され、市街地は大きな変容を遂げていることがわかる。1973年の旧版地図では、海岸部に国道317号線が開通し、埋め立て工事もさらに進んでおり、現在の市街地がほぼ形成されている。1988年では15年前の1973年とほぼ同様な状況であるが、2008年では海岸部分がさらに埋め立て工事により拡充され、国道より海側のエリアには大型商業施設、ホテル、公共施設(市民ふれあい交流センター、社会福祉協議会、市役所出張所、交番)、漁協、飲食店などが建設されている。

図7 1927年から2008年までの旧版地図と空中写真(1965年のみ)による津久見市における市街地の変遷
