# 平成28年熊本地震における益城町被害木造住宅の平面計画の再現と調査対象区域の敷地内配置角度に着目した木造住宅の被害に関する一考察

Reproduction of floor plans of damaged wooden houses in the 2016 Kumamoto earthquake in Mashiki Town and the damage of wooden houses based on their cardinal orientation

Yuichi IKEDA<sup>1</sup>

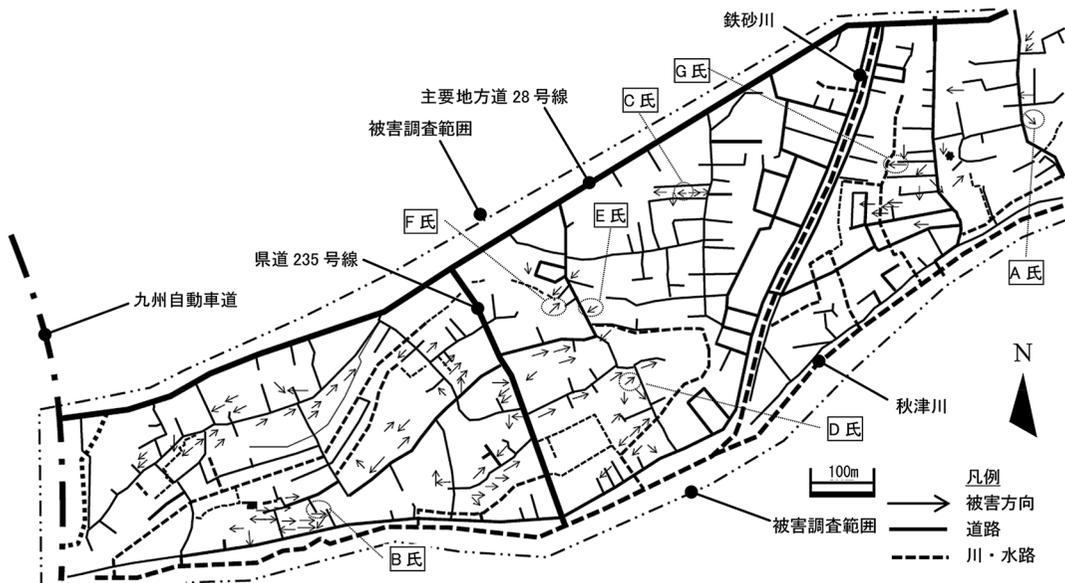
図2 7棟の被害木造住宅の位置関係

著者による建物被害調査は、平成28年4月23日から4月25日の3日間をかけ、図1に示す熊本県益城町の福富地区、惣領地区、馬水地区及び安永地区における主要地方道28号線(熊本高森線)以南と秋津川に挟まれた区域の目測による建物の被害状況を確認し、102棟の木造住宅の被害が生じた方向を調査した<sup>2)</sup>。図1には聞き取り調査を行った7名が所有していた被害木造住宅の位置関係についても示している。調査対象区域を拡大した図2に示す地図上には、矢印によって被害木造住宅の被害の方向を記録している。図2に記載した木造住宅の被害の方向は、目視によってある程度、その被害の方向が読み取れる102棟の被害木造住宅を表記している。

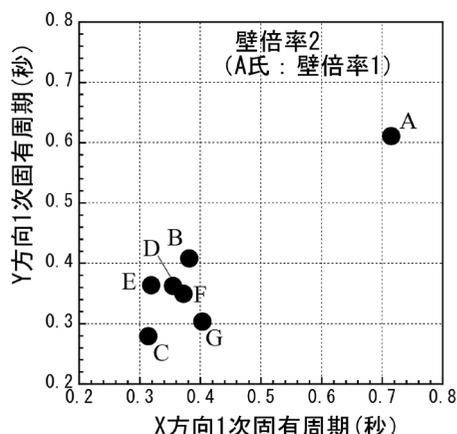
図5-1 7棟被害木造住宅のX・Y方向の1次固有周期

X 方向の 1 次固有周期と、Y 方向の 1 次固有周期について図 5-1 に図示する。図 5-1 から A 氏を除く各木造住宅は、X・Y 方向ともに  $0.3$  秒前後から  $0.4$  秒程度となっている。木造住宅の微動測定による固有周期に関する 238 棟のデータ数を基にした報告では<sup>11)</sup>、おおよそ木造住宅の固有周期は  $0.1$  秒～ $0.25$  秒程度に分布しているとされている。これに比べると、図 5-1 に示す X・Y 方向の 1 次固有周期はやや長い傾向にある。

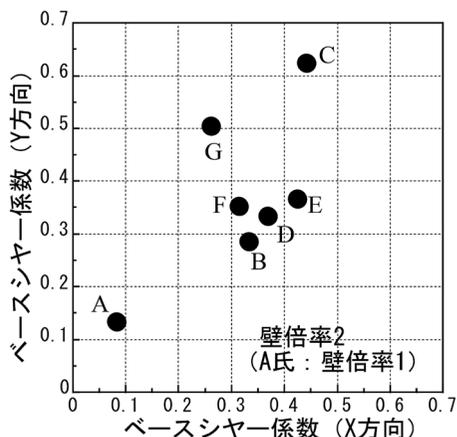
図5-2 7棟被害木造住宅のX・Y方向のベースシヤ-係数

次に、降伏耐力  $Q_{y0}$  を層せん断力として計算した X 方向及び Y 方向のベースシヤ-係数を図 5-2 に示す。A 氏のベースシヤ-係数が X・Y 方向と

もに、他の木造住宅と比べると小さくなっている。これは土壁の壁倍率を 1 としているためである。X 方向については、A 氏及び G 氏を除くと他の木造住宅のベースシヤ-係数は  $0.3$  以上となっている。G 氏の X 方向ベースシヤ-係数が  $0.3$  を下回っているのは、先の図 3-6 の 1 階平面図からもわかるように X 方向の壁量が他の木造住宅に比べて、やや少ないためである。

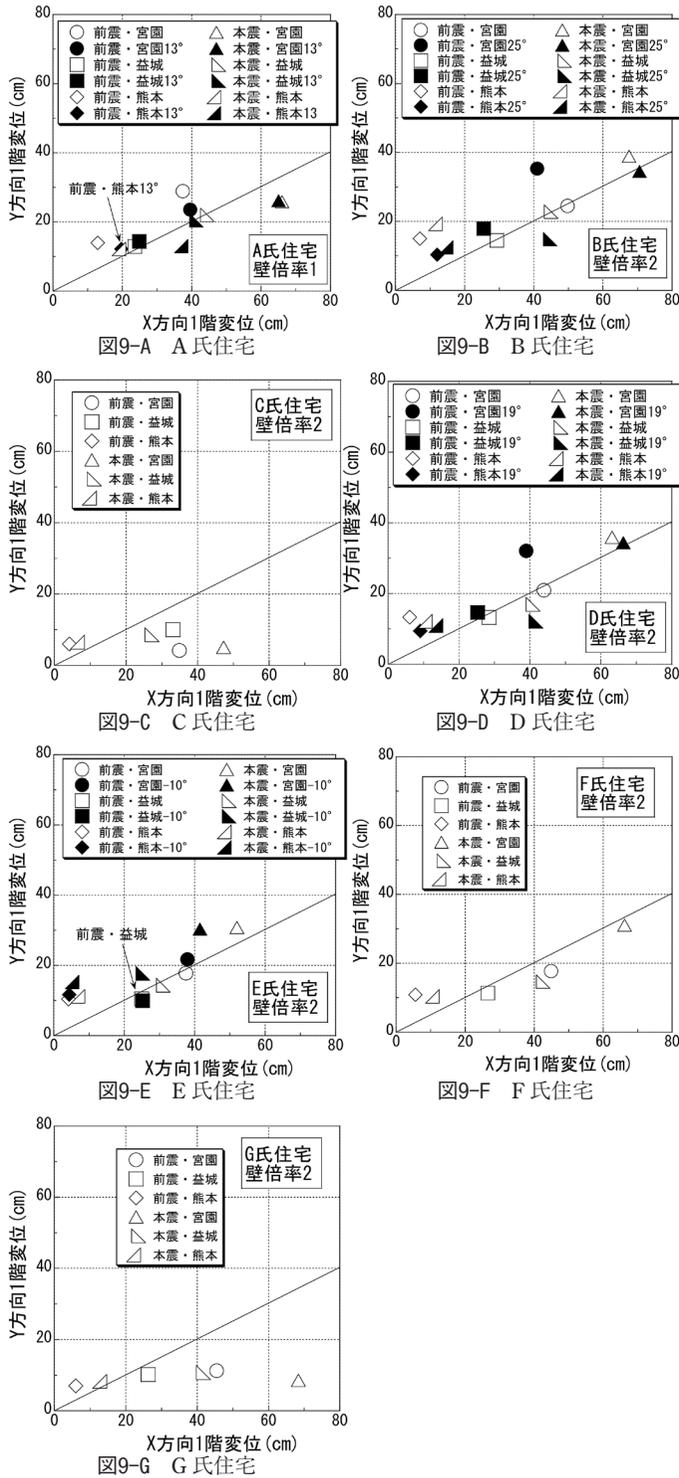
図9 7棟の被害木造住宅の1階応答変位(前震・本震強震動)

図9-A～図9-Gより全体的にX方向1階応答変位がY方向1階応答変位よりも大きく、図9の図中に示す実線(X:Y=2:1)近くに分布し、強震動によってはその実線より下に分布する強震動もある。A氏～G氏の各木造住宅において、X方向の1階応答変位が大きくなっていることがわかる。

図9-A・9-B・9-D・9-E・9-Gから、A氏・B氏・D氏・E氏・G氏の木造住宅のX方向1階応答変位は、C氏・E氏の木造住宅のX方向1階応答変位に比べて、おおむねほとんどの前震・本震強震動において大きくなっている。C氏・E氏の木造住宅は、比較的X方向のベースシャー係数が先の図5-2からもわかるように、0.4以上と大きいため、A氏・B氏・D氏・E氏・G氏よりも小さくなっていると考えられる。

E氏のX方向・Y方向の1階応答変位(凡例：黒塗り)は、原波入力時の応答変位(凡例：白抜き)と比較すると、図9-A(A氏木造住宅)の本震熊本を除くと、最大3cm程度の差が生じていることがわかる。このように、前震・本震の違い及び強震動種類によって、応答変位が大きくなる場合もあれば、小さくなる場合もある。特に、本震宮園の原波入力時の応答変位は非常に大きな変位応答量であるが、敷地配置角度を考慮した強震動が入力されると、B氏及びD氏のX方向1階応答変位はさらに大きくなる。

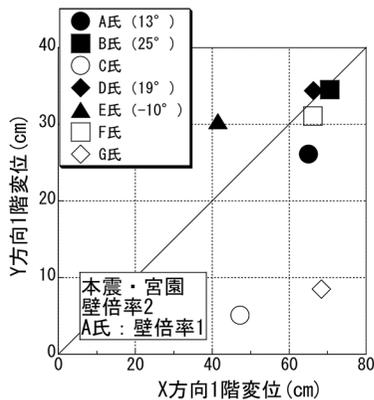
図10-4 本震・宮園

各木造住宅のX方向の1階応答変位に関して、図10-4の本震宮園及び益城の強震動においては、A氏・B氏・D氏・F氏・G氏の応答変位と、C氏・E氏の木造住宅のX方向1階応答変位にやや大きな違いが見られる。これは先述した図9と同様にベースシヤー係数の違いによるものと考えられる。

図10-4の本震宮園では、A氏・B氏・D氏・F氏・G氏のX方向1階応答変位が70cm程度となり、層間変形角1/3.9となって、木造住宅が全壊・倒壊するとされる層間変形角1/10を大きく上回る応答量となっている。

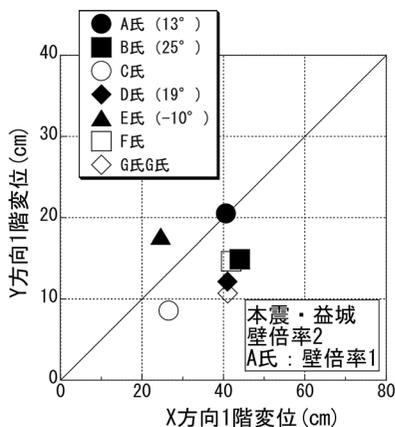
図10-5 本震・益城

図10-5の本震益城では、同じくA氏・B氏・D氏・F氏・G氏のX方向1階応答変位が40cm程度、若しくはそれ以上となり、層間変形角1/6.8程度となって、本震益城においても層間変形角1/10を上回る応答量となっている。

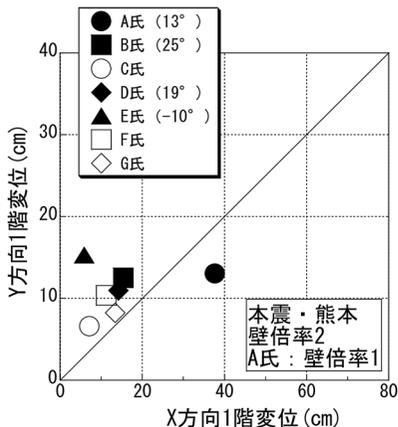
図10-6 本震・熊本

図10-3及び図10-6の前震及び本震熊本では、A氏を除く各住宅において、図中実線よりも(X:Y=2:1)よりも上に分布しており、本震宮園や本震益城に比べると、X方向応答変位がY方向応答変位の2倍程度にはなっていない。

図10-6の本震熊本では、A氏のX方向1階応答変位が37cm程度となり、他の木造住宅よりも大きくなっている。これは先の図6-2の本震熊本の速度応答スペクトルによれば、A氏のX方向固有周期0.7秒付近と、他の木造住宅固有周期0.3秒付近の速度応答量はおよそ同程度となっている。そのため、A氏木造住宅のX方向1階応答変位が他の木造住宅よりも大きくなるのは、表1に示す重量が他の木造住宅よりも大きいためと思わ

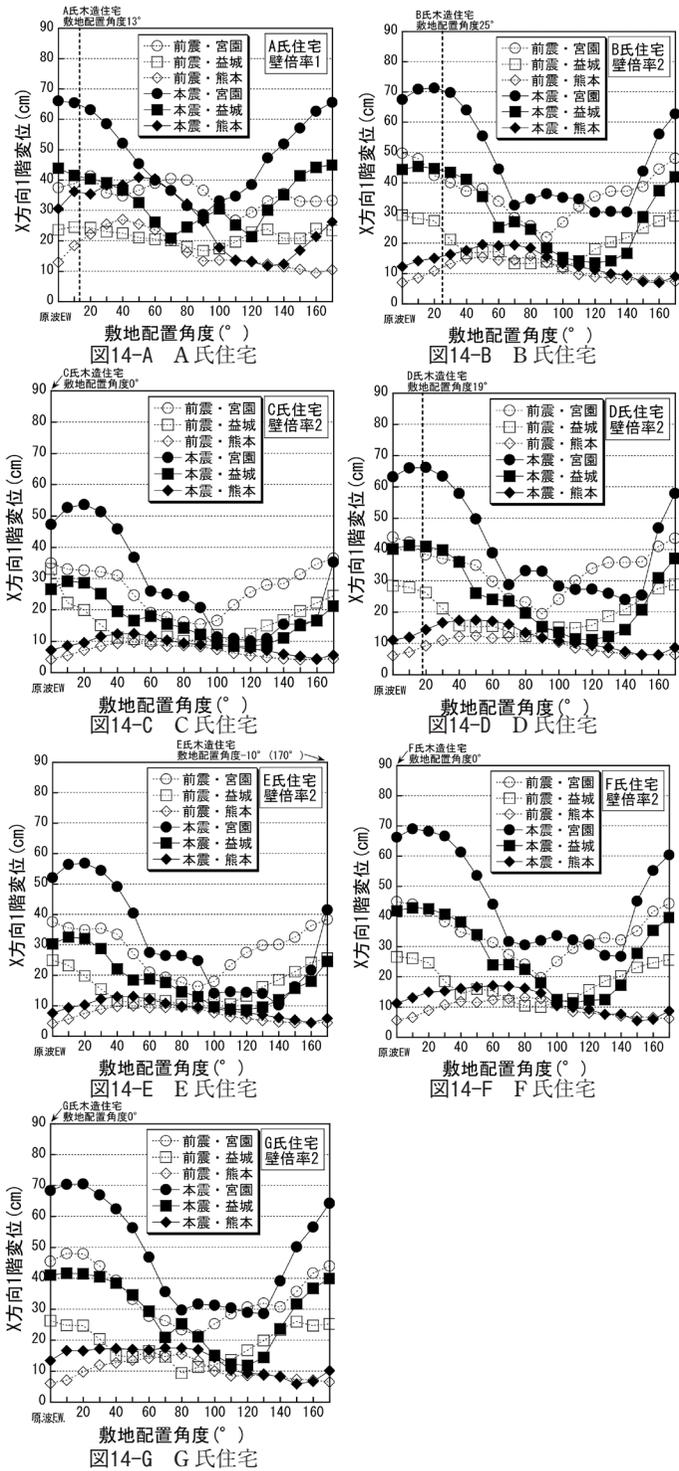
図14 敷地配置角度における木造住宅X方向1階応答変位

図14-A・14-B・14-D・14-F・14-Gでは、本震宮園のX方向1階応答変位が60 cmを超えている。3.6節においても考察したように、A氏・B氏・D氏・F氏・G氏のX方向1階応答変位が、C氏・E氏に比べて大きくなる傾向が図14-A・14-B・14-D・14-E・14-F・14-Gからも見られる。

本震宮園・益城及び前震宮園は、敷地配置角度によるX方向1階応答変位が大きく変動する。これに対して、前震・本震熊本は、敷地配置角度による大きな応答の違いは、A氏木造住宅を除いて、あまり見られない。

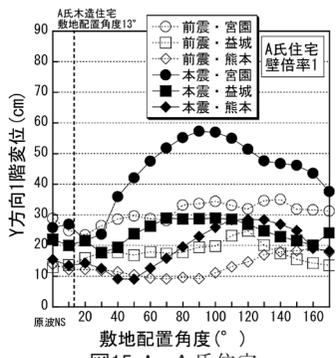
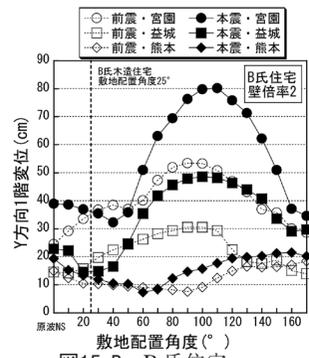
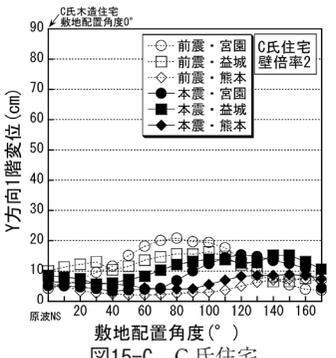
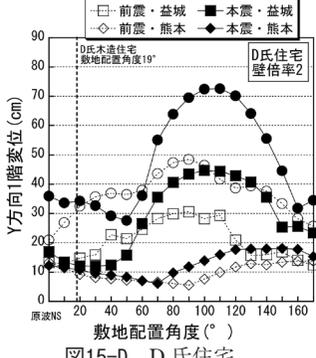
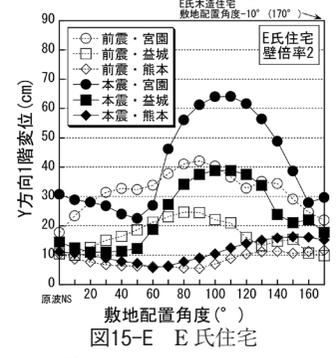
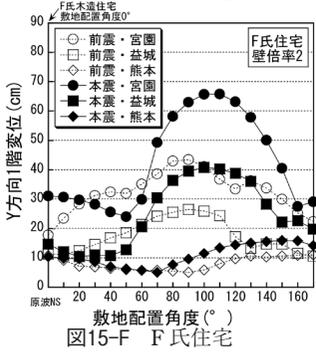
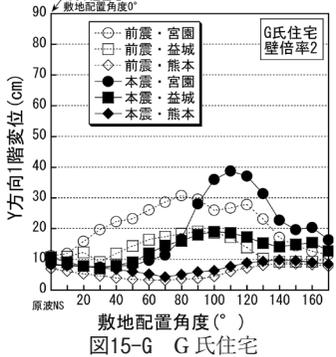
図15 敷地配置角度における木造住宅Y方向1階応答変位

図15-B・15-D・15-E・15-Fについては、敷地配置角度 $60^\circ$ から本震宮園・益城及び前震宮園において、Y方向の1階応答変位が大きくなるような傾向がある。 $90^\circ\sim 100^\circ$ 程度の敷地配置角度において、最も大きいY方向1階応答変位となる。これは $90^\circ$ になると原波EW成分がNS成分と入れ替わってY方向の1階応答変位が大きくなるためである。図15-AのA氏木造住宅では、本震宮園において、配置角度 $40^\circ$ 程度からY方向1階応答変位が大きくなる傾向にある。図15-Cの木造住宅は、他の木造住宅のY方向1階応答変位に比べて、強震動に依らず応答変位が小さく、また配置角度による大きな違いも見られない。これは、図5-1及び図5-2から、Y方向の固有周期が短く、そしてベースシャー係数が最も大きいためであると思われる。

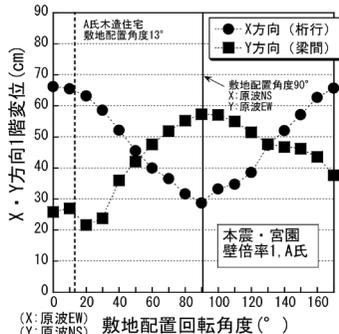
図18-1 本震・宮園 (A氏)

図18-1及び図18-2からA氏木造住宅の場合、敷地配置角度 $0^\circ$ 若しくは $170^\circ$ のときに、X方向1階応答変位が最大66 cmとなる。Y方向は $90^\circ$ のときに57 cm程度となる。図18-2の本震益城においても、図18-1に比べて応答量は小さくなるが、1階応答変位が最大となる敷地配置角度は同じ傾向にある。A氏木造住宅の図5-2のベースシヤー係数によれば、X方向のベースシヤー係数が0.1を下回り、Y方向のベースシヤー係数は0.13であり、Y方向がX方向より大きい。よって、入力地震動の特性も考慮する必要があるが、ベースシヤー係数が大きい方が、敷地配置角度によって最大となる1階応答変位は小さくなっている。

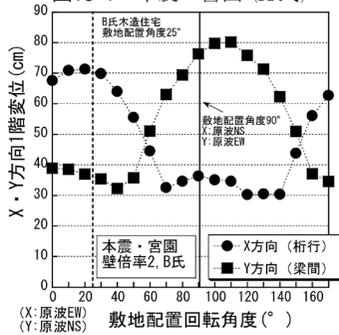
図18-3 本震・宮園 (B氏)

図18-3及び図18-4のB氏木造住宅の場合、X方向が最も大きくなる敷地配置角度は $20^\circ$ 、Y方向は $110^\circ$ である。B氏木造住宅は図5-2によればX方向のベースシヤー係数が0.33、Y方向のベースシヤー係数が0.28であり、X方向のベースシヤー係数が大きいため、Y方向の1階応答変位が、図18-3の本震宮園では敷地配置角度 $110^\circ$ において80 cmを超える応答量となる。これはX方向の敷地配置角度 $20^\circ$ 時の70 cmを超える応答量となっている。

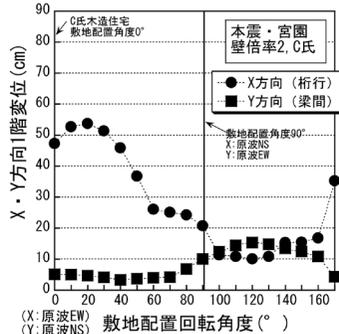
図18-5 本震・宮園 (C氏)

図18-5及び図18-6のC氏木造住宅の場合、Y方向の1階応答変位は、A氏及びB氏の木造住宅に比べてかなり小さくなっている。これは図5-2のC氏木造住宅のY方向ベースシヤー係数が0.6以上とかなり大きいためである。図18-5の本震宮園の場合、X方向1階応答変位は敷地配置角度 $20^\circ$ の時に、50 cm以上となる。Y方向の1階応答変位は、敷地配置角度 $120^\circ$ 時に15 cm程度の応答変位となっている。C氏木造住宅のX方向が東から反時計回りに $90^\circ$ の角度を持って敷地配置されていた場合、X方向の1階地震応答量はかなり小さくなることになる。この場合には、Y方向の1階応答変位は少し大きくなるが10 cm程度の応答量となる。

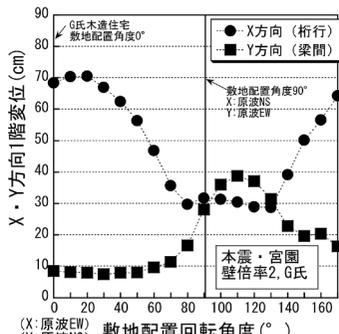
図18-7 本震・宮園 (G氏)

図18-7及び図18-8のG氏木造住宅の場合、Y方向の1階応答変位は、C氏と同様にA氏及びB氏に比べてかなり小さくなっている。図5-2のG氏木造住宅のY方向ベースシヤー係数が0.5以上でありA氏及びB氏の木造住宅に比べて大きいためである。図18-7の本震宮園の場合、X方向1階応答変位は敷地配置角度 $20^\circ$ の時に70 cm程度となる。Y方向の1階応答変位は、敷地配置角度 $110^\circ$ 時に40 cm程度の応答変位となる。G氏木造住宅のX方向が東から反時計回りに $90^\circ$ の角度を持って敷地配置されていた場合、X方向の1階応答変位は、敷地配置角度が $0^\circ \sim 20^\circ$ に比べると半分以下の応答量となる。この時のX方向1階応答変位は30 cm程度となり、層間変形角 $1/10$ 以上にはなるものの、A氏及びB氏のような大きな応答量ではない。また、Y方向の1階応答変位は増加するがX方向と同じ30 cm程度である。

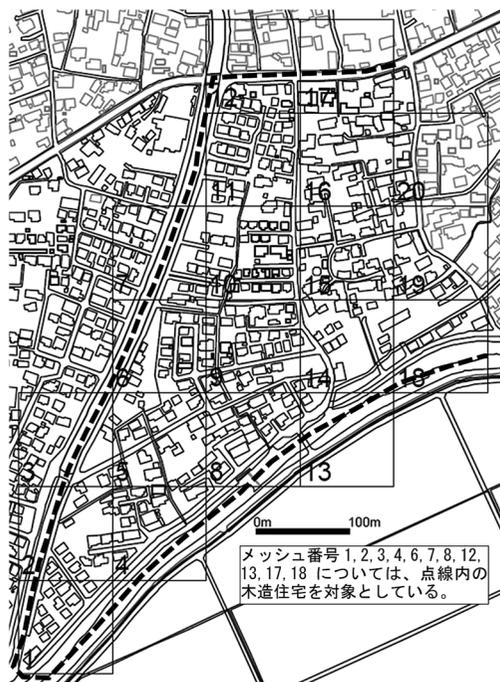
そこで、図19に学会調査と本論文調査が重なった区域を示し、その部分に日本建築学会による悉皆調査に用いられている100 m × 100 m のメッシュを付け加えている。

本論文では、この日本建築学会の100 m × 100 m メッシュに1～20の番号を振り分ける。学会悉皆調査では、このメッシュ毎にD4以上(D4：全壊、D5：倒壊)の被害率、及び1981年以前の建設年建物占有率が算出されている。

なお、本節による検討においては図19に示す点線内の木造住宅を対象とするため、メッシュ番号3・4・7・13については、100 m × 100 m メッシュ内において建物数が10棟に満たないため、検討項

図19 調査対象区域一部に日本建築学会悉皆調査の100 m × 100 m メッシュを加筆

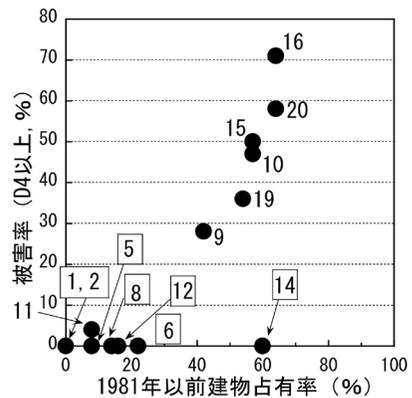
学会悉皆調査によるメッシュ内の全棟数に占める1981年以前の建物の占有率を横軸に、学会悉皆調査の被害率(D4以上棟数 / 全棟数)を縦軸にした関係図を図20に示す。1981年以前の占有率が40%を上回ると、D4以上の被害率が大きくなる。ただし、メッシュ番号14は、1981年以前の占有率が60%程度であるものの、D4以上の被害率は0%となっている。

図20のメッシュ番号14においては、1981年以前の建物占有率が60%近くでも、D4被害率が0%となる理由は、強震動の高さがそれ程大きくなかつ

図20 敷地配置角度(30°以下)と被害率との関係

たことが影響していると思われる。

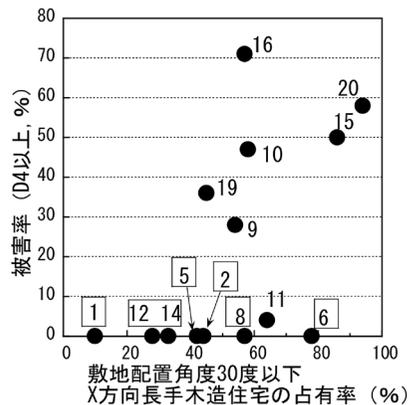
次に、1つのメッシュに含まれる木造住宅棟数に対して敷地配置角度が $0^{\circ} \sim 30^{\circ}$ のX方向長手木造住宅の占有率を横軸に、学会悉皆調査の被害率(D4以上棟数 / 全棟数)を縦軸にした関係図を図21に示す。敷地配置角度が $0^{\circ} \sim 30^{\circ}$ のX方向長手木造住宅の占有率が45%程度になると、D4以上の被害率が生じている。しかし、占有率が45%以上のメッシュ番号においても、D4被害率が0%となっているメッシュ番号6・8がある。

図21 1981年以前建物占有率と被害率との関係

また図21においては、敷地配置角度が $0^{\circ} \sim 30^{\circ}$ のX方向長手木造住宅の占有率が45%を超えるメッシュ番号6・8についても、強震動入力小さいため、X方向長手の敷地配置角度が $0^{\circ} \sim 30^{\circ}$ である木造住宅が多く存在しても、D4以上の被害率が大きくならなかった可能性があると思われる。

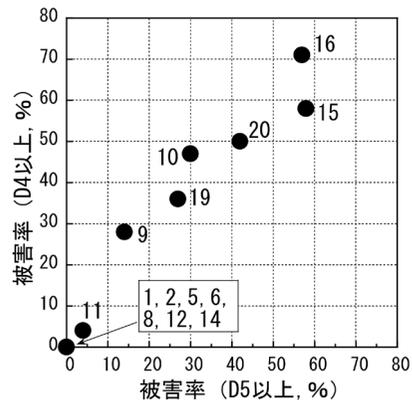
図22に学会悉皆建物被害調査のD5被害率を横軸に、D4以上の被害率を縦軸に示す。図22からD5被害率よりもD4以上の被害率は大きくなる。ここで、図22のメッシュ番号1・2・5・6・8・12・14については、D5及びD4の被害率が0%となっているメッシュ番号区域である。このメッシュ番号1・2・5・6・8・12・14は、強震動の高さが他の区域に比べて小さかったと本論文では推測し、メッシュ番号に□記号を表示して、図20及び図21に示している。

図22 D4被害率とD5被害率との関係
