# 2019年9月22日に宮崎県延岡市で発生した竜巻災害の特徴

## Characteristics of Tornado Disaster in Nobeoka City of Miyazaki Prefecture in September 22, 2019

The tornado occurred at 8:22 am on September 22, 2019 near Hamamachi in Nobeoka City, Miyazaki Prefecture, during typhoon No.17 (Tapah), which was progressing in a northeast direction on the west coast of Kyushu in the East China Sea. It passed through the north side of the JR Minami-Nobeoka station and ran through Asahi-Kasei's factory groups in the Tsunetomi district and Nakashimamachi. Furthermore, the tornado then went across the Gokase-River and passed through Showamachi, on the north side of the JR Nobeoka station, Nakagawaramachi, crossed the Houri-River in Yamatsukimachi and ran through the rice paddy area in Natsutamachi, on the west side of Nobeoka Commercial High School in the Sakuragaoka district at 8:40 am, and then went north and disappeared on the hillside. According to the field investigation, the migration length of the tornado was 7.3 km and the maximum damaged width recorded in Showamachi was 300 m. From film taken by a camera at Nobeoka Office of Rivers and the National Highway, the speed of the tornado was estimated at approximat

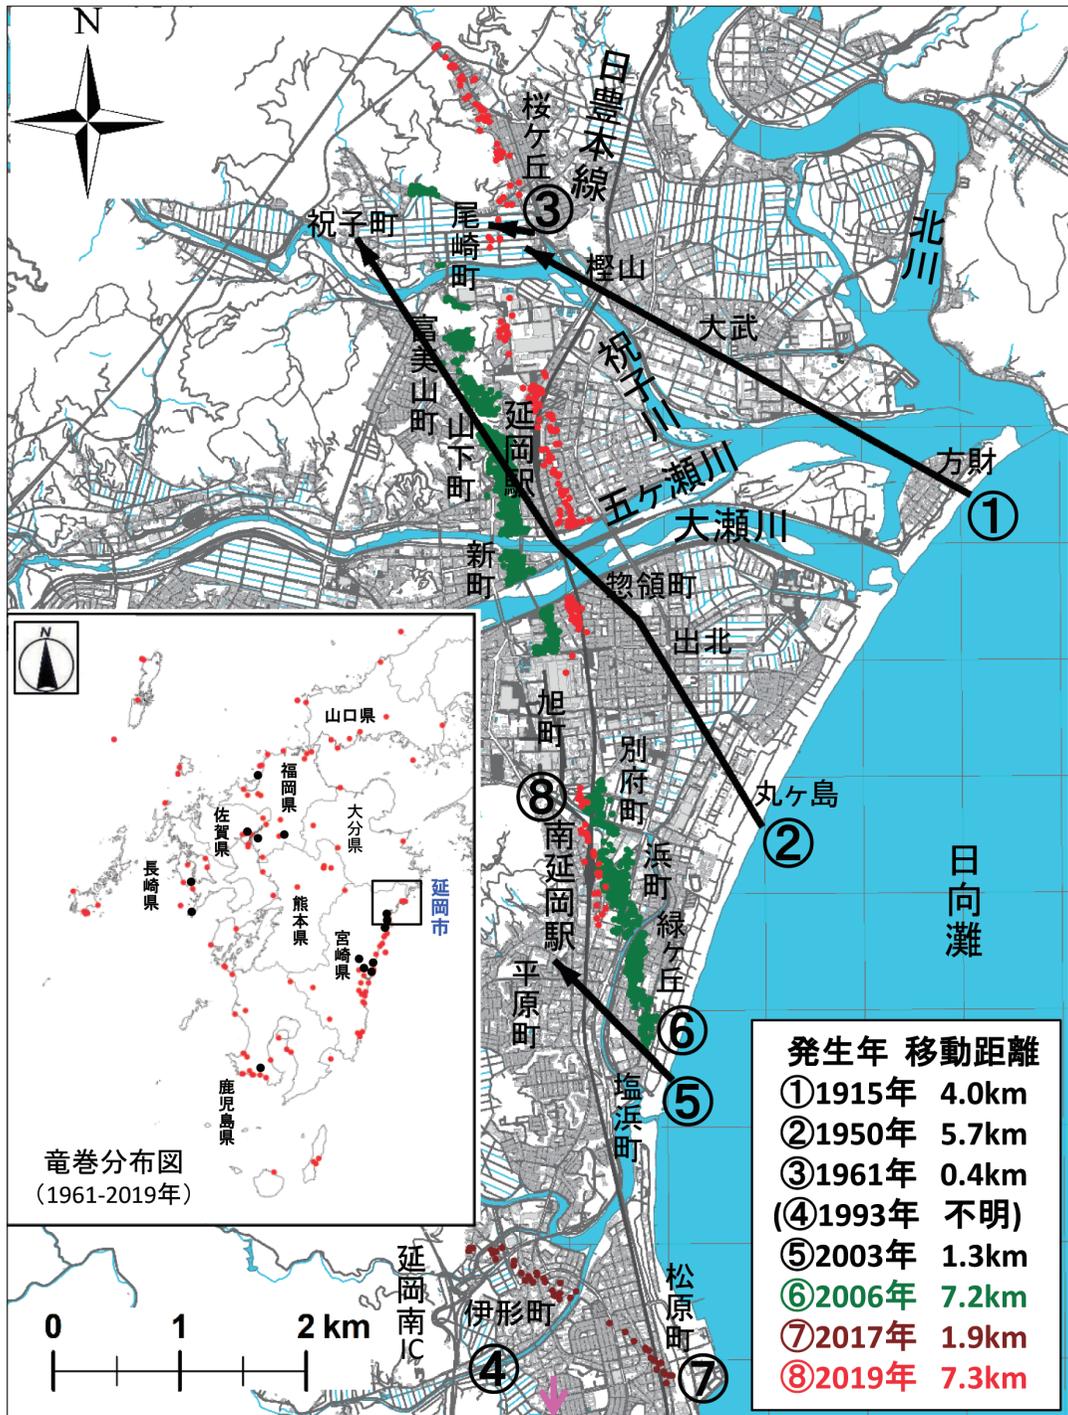
図1 九州・山口地方で1961～2019年に発生した竜巻分布図(気象庁(2020))。●は2016年以降に発生した竜巻で筆者が加筆)と延岡市において発生した竜巻の経路(山本ら(2008))に加筆修正。①～⑧は表1の番号と一致。緑色と赤色の○は2006年と2019年の建物被害)

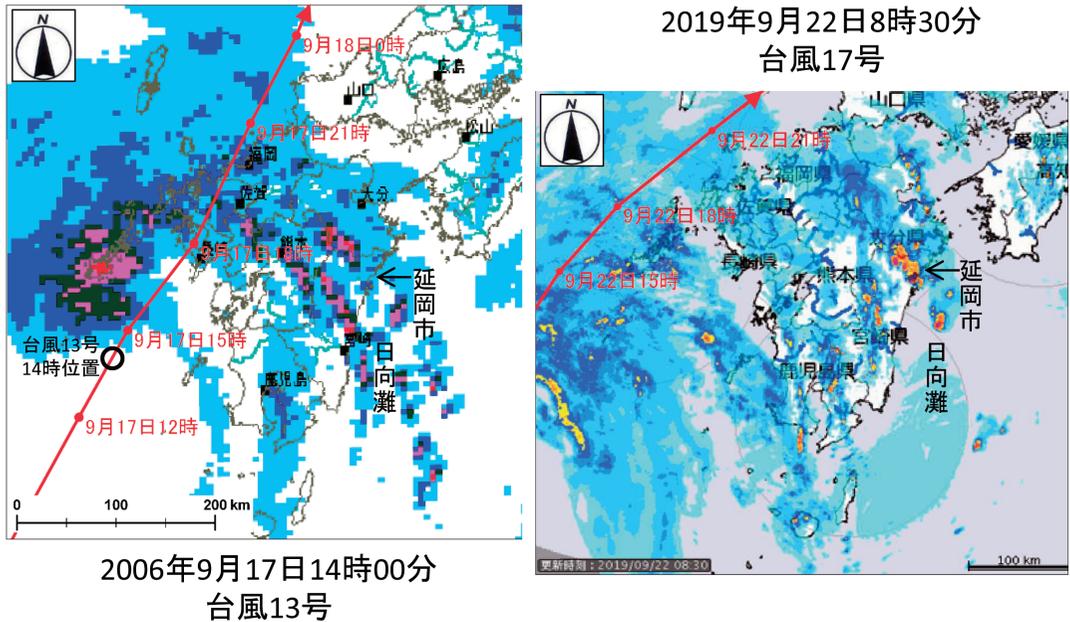
図2(左)には, 前掲した竜巻の中で死者3名, 住家の全壊79棟が発生した2006年9月17日の竜巻における14時00分(台風13号接近時)の雨量分布(レーダ), さらに図2(右)には今回の2019年9月22日の竜巻における8時30分(台風17号接近時)の雨量分布(レーダ)を示した(国土交通省, 2006・2019)。2006年9月17日14時の雨量分布では, 延岡市から西南西に約300 km離れた東シナ海の甌島列島の西方海上を台風13号が北東に進んでいる最中, 太平洋から暖湿流が流入して宮崎県では積乱雲が断続的に生じている。画像では竜巻発生地

点の延岡市付近ではやや途切れているが, 積乱雲が日向灘から帯状に発達していることが確認できる。2019年9月22日8時30分の雨量分布では, 延岡市から西南西に約550 km離れた東シナ海を台風17号が北東に進んでおり, 延岡市付近には日向灘から発達した積乱雲が帯状に侵入していることがわかる。このように, 2つの事例ではあるが, 発達した台風が九州の東シナ海の海上を北東進し, 台風の前方向(北東象限)に延岡市が位置する際に竜巻が発生している。これ以外にも, 1993年9月の竜巻では薩摩半島南部に上陸直前の台風13号(山本ら, 1994)が北東進時, 2003年10月の竜巻では屋久島西海上を低気圧が東進時, 2017年9月の竜巻では屋久島西80 kmを台風18号(山本ら, 2018)が北東進時において, ほぼ北東方向に延岡市が位置するケースで竜巻が発生している。

図2 延岡市で竜巻が発生した2006年9月17日14時00分と2019年9月22日8時30分の雨量分布(レーダ)  
(国土交通省, 2006・2019)

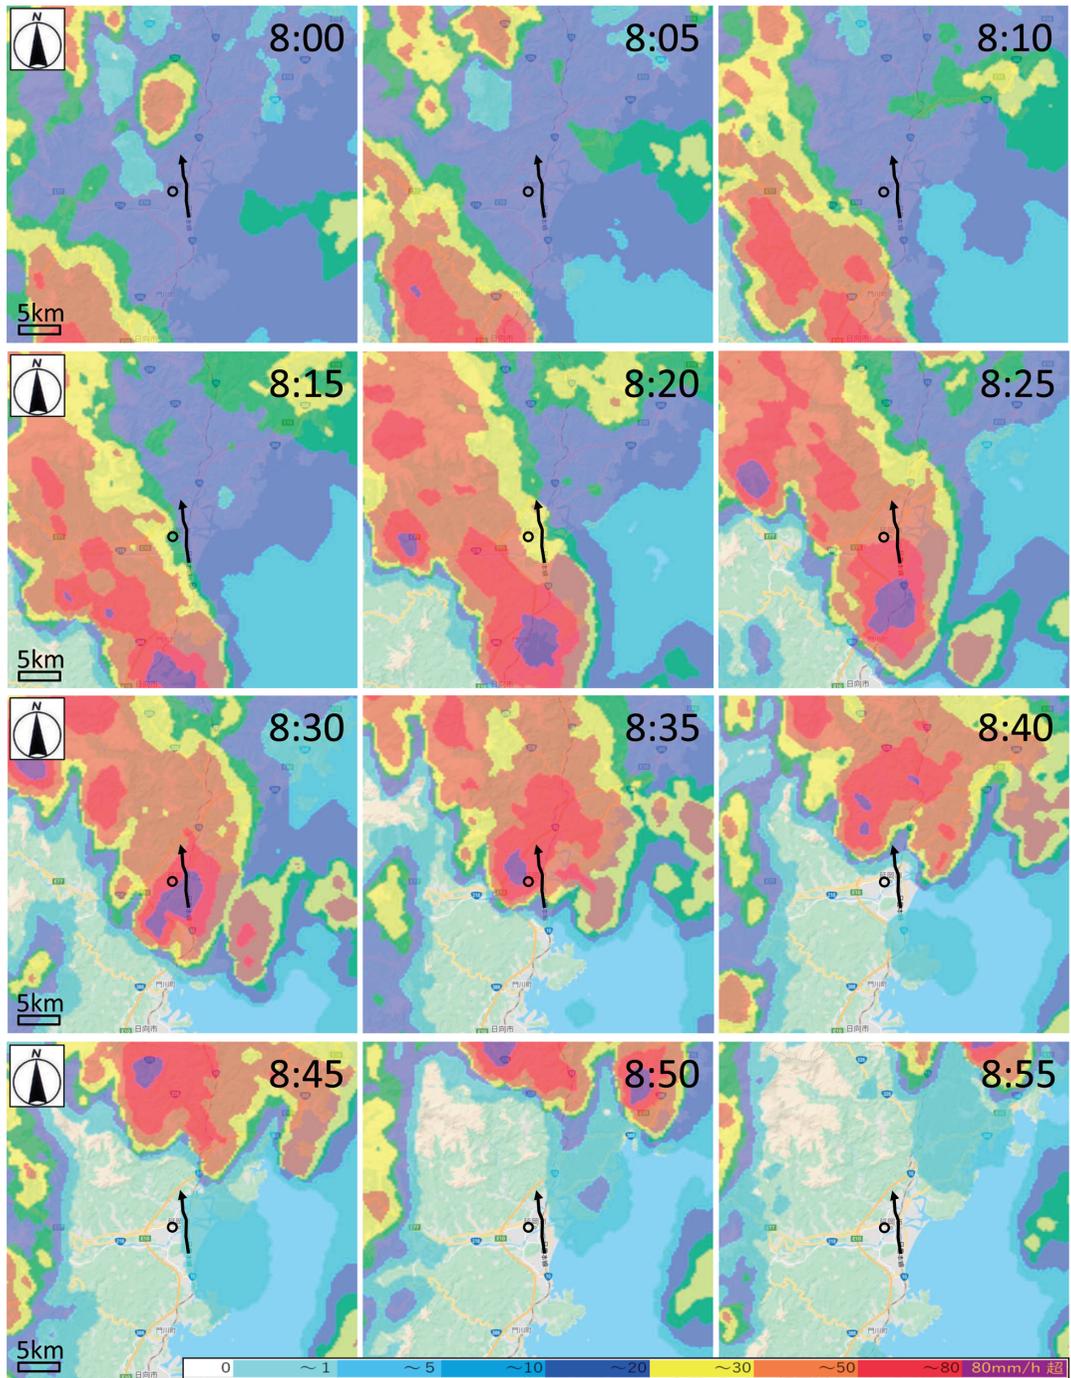
DIAS (Data Integration & Analysis System) 事務局が管理するデータセットのリアルタイム降雨情報「AMeNOW!」を用いて, 9月22日の8時から8時55分までの5分毎の雨量分布(レーダ)を, 竜巻が発生した延岡市付近について図3に示した(DIAS事務局, 2021)。なお, 図中の矢印は筆者らの現地調査により得られた竜巻の進路, ○は延岡アメダス(特別地域気象観測所, 旧延岡測候所)の位置を示している。8時の時点では延岡市の市街地の南西に80 mm/hを超える強い雨域が確認され, 徐々に北東に進んで8時30分には竜巻の進路付近に達し, 40分には通り過ぎていた。筆者らの現地調査では, 8時32分にJR南延岡駅の南東側の浜町付近, 36分にはJR延岡駅の北側の中川原町, 40分頃に桜ヶ丘3丁目で竜巻を目撃したと

図3 2019年9月22日8時から8時55分までの5分毎の雨量分布(レーダ)(DIAS事務局, 2021)  
(筆者が一部加筆, ○は延岡アメガス, ↑は竜巻の移動経路)

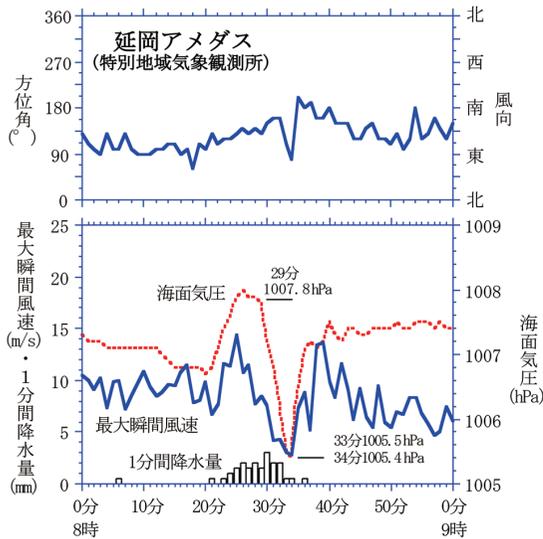
図4には, 延岡アメダスにおいて観測された海面気圧, 最大瞬間風速, 風向(方位角), 降水量の推移(1分値)を示した。延岡アメダス(旧延岡測候所)は, 竜巻の進路(昭和町1丁目)から西に約1.5 km離れた小高い丘の上に立地している。8時29分に1007.8 hPaの海面気圧が4分後の33分に1005.5 hPa, 34分には1005.4 hPaと, 数分間に2 hPa以上も低下しており, 低下する直前に最大で3 mm/1分間, 積算降水量で19.0 mm/15分間の強雨を観測している。竜巻が観測地点の直上を通過していないため, 極端な気圧の低下は観測されておらず, 最大瞬間風速は気圧低下に連動して著しく低下する特異な現象を観測している。風向は竜巻が通過の際に東風から南風へと変化している。

図4 2019年9月22日に延岡アメダスで観測された海面気圧、最大瞬間風速、風向(方位角)、降水量の推移(1分値)

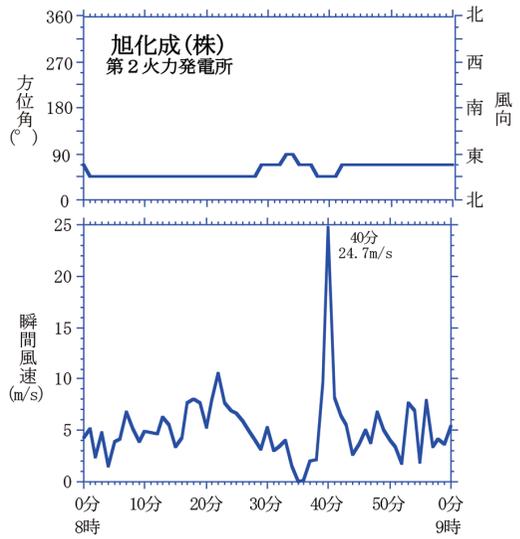
図5 2019年9月22日に旭化成株式会社の第2火力発電所で観測された瞬間風速、風向(方位角)の推移(1分値、旭化成(株)延岡支社提供)

間風速、風向（方位角）の推移（1分値）、図6には第1火力発電所と第3火力発電所で観測された瞬間風速、風向の推移（自記紙）を示した（旭化成㈱延岡支社提供）。第2火力発電所は、竜巻の進路から東に約500m離れた祝子川の南岸の中川原町5丁目に位置しており、竜巻が最接近したと推察される8時40分に瞬間風速24.7 m/sを観測し、その前後の1分値は2.1→9.7→24.7→8.1→6.4 m/sと変化し、北東の突風を記録している。第1火力発電所は竜巻の進路から西に500m離れた旭町4丁目の恒富地区に位置しており、8時31分に瞬間風速26.1 m/sの強風を観測し、風向は北風から東風、南風へと急変している。第3火力発電所は竜巻の進路から東に1km離れた長浜町4丁目に位置していることから、8時30分に11.5 m/sの東風を観測するに止まっている。このように、旭化成㈱では竜巻が通過した進路上やその付近に風向風速計が設置されていなかったため、竜巻による突風は観測されなかったが、進路から東西に約500m離れた第1・第2火力発電所では25 m/s前後の強風を観測しており、きわめて貴重な観測記録であると言える。なお、ヒアリング調査から写真5の中央に写っているJR日豊本線の五ヶ瀬川橋梁に設置された風速計では46.3 m/sの観測値（データは未収集）を得ており、橋梁の西側を北上した際の竜巻の突風を捉えた記録と言える。

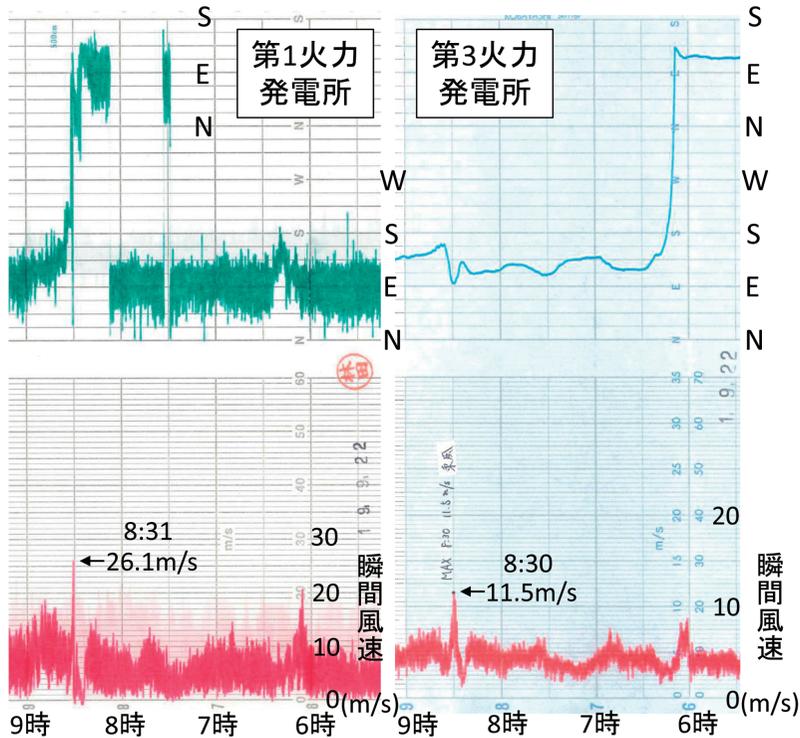
図6 2019年9月22日に旭化成(株)の第1・3火力発電所で観測された瞬間風速、風向の推移(旭化成(株)延岡支社提供)

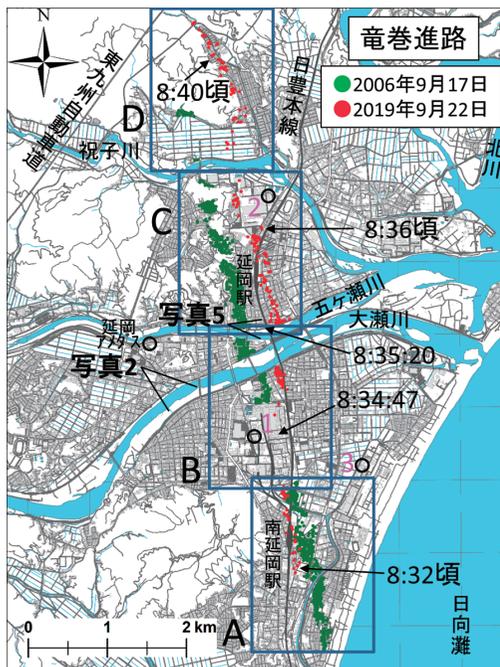
図7 (その1) 2006年9月17日と2019年9月22日に発生した竜巻による建物被害の分布図(時分秒は写真2・5から求めた竜巻の通過時刻。時分はヒアリング調査による竜巻の通過時刻。ピンク色の数字(1・2・3)・○は、第1・2・3火力発電所に設置された風向風速計の位置)

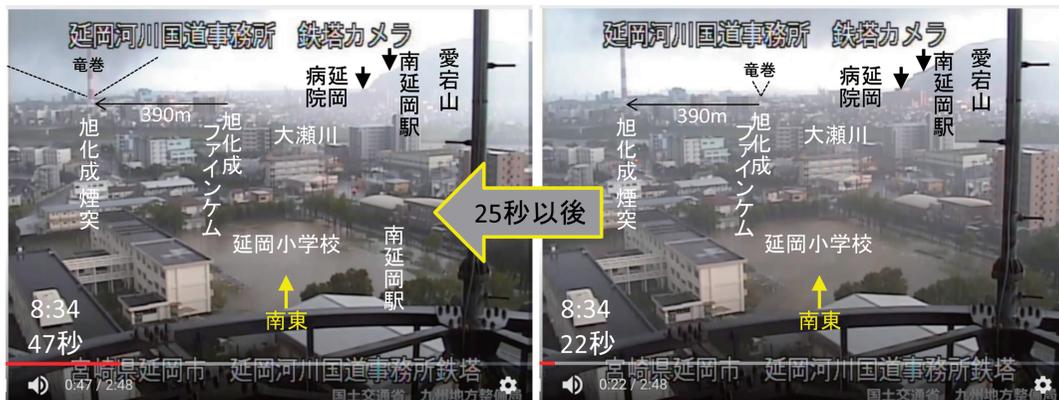
写真2には、延岡河川国道事務所(大貫町1丁目2889)の鉄塔に設置された監視カメラより撮影された、竜巻と思われる灰色の漏斗雲の映像の一部を示した。鉄塔の固定カメラは、延岡河川国道事務所がある大貫町1丁目より延岡小学校の校舎や運動場の南東方向を撮影(延岡河川国道事務所, 2019)しており、愛宕山の後方のJR南延岡駅の方角において、両写真では右から左に漏斗状の雲が明瞭に確認できる8時34分22秒(旭化成ファインケム)から旭化成(株)恒富地区の煙突を通り過ぎる47秒までの390mを25秒間で移動していることから、時速に換算すると56kmとなり、時速60km弱の速度で竜巻が移動したものと推察される。

写真2 2019年9月22日に延岡河川国道事務所の鉄塔カメラより撮影された竜巻と思われる灰色の漏斗雲の映像(国土交通省 九州地方整備局 延岡河川国道事務所(2019)を転載、時刻等は筆者らが加筆)

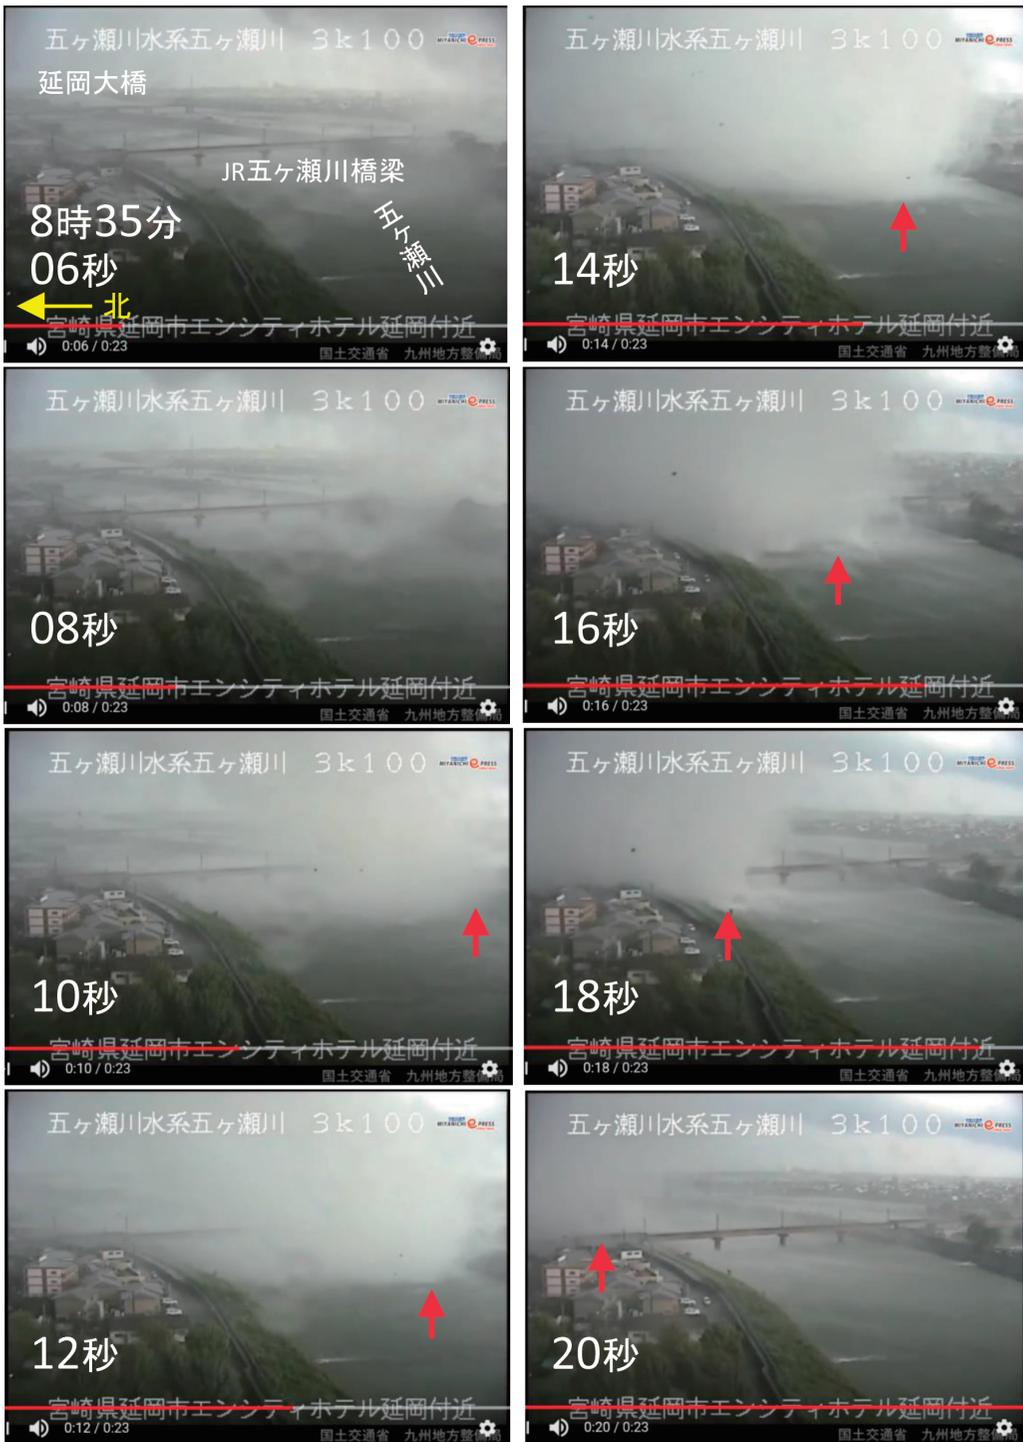
竜巻の被害は、中島2丁目から北側の大瀬川と五ヶ瀬川に架かるJR日豊本線の橋梁の西側を縦断し、対岸の昭和1丁目に達している。写真5には、エンシティホテル延岡(紺屋町1丁目)の屋上33mに延岡河川国道事務所が設置した津波監視用のライブカメラから撮影された竜巻が移動する様子の映像の一部を示した(国土交通省 九州地方整備局 延岡河川国道事務所・宮崎日日新聞社, 2019)。8時35分10秒から19秒の9秒間で五ヶ瀬川を南から北に川幅130mを通過しており、時速換算で52kmと概算される。なお、筆者らのヒアリング調査では8時32分頃にJR南延岡駅の南

南東の浜町, 36分には延岡駅の北のマックスバリユー岡富店で竜巻が確認されており、この間の4.3kmを4分間で移動していることから、時速65kmと見積もっている。この時速は写真2から推定した時速56kmともほぼ一致している。しかし、その一方で、写真2に前掲した旭化成の煙突(8時34分47秒)から、この五ヶ瀬川北岸(8時35分20秒)までの距離は1.4kmで、竜巻はわずか33秒で移動していることから時速150kmの速度となり、両者の間には大きな違いが生じている。

写真5 五ヶ瀬川を南岸から北岸に通り返る竜巻の映像(国土交通省九州地方整備局整備局 延岡河川国道事務所・宮崎日日新聞社(2019)を転載,時刻や矢印(竜巻の中心位置)等は筆者らが加筆)
