2021年5月1日に静岡県牧之原市で発生した竜巻の被害調査

Damage Investigation of Tornado Disaster in Makinohara City of Shizuoka Prefecture on May 1, 2021

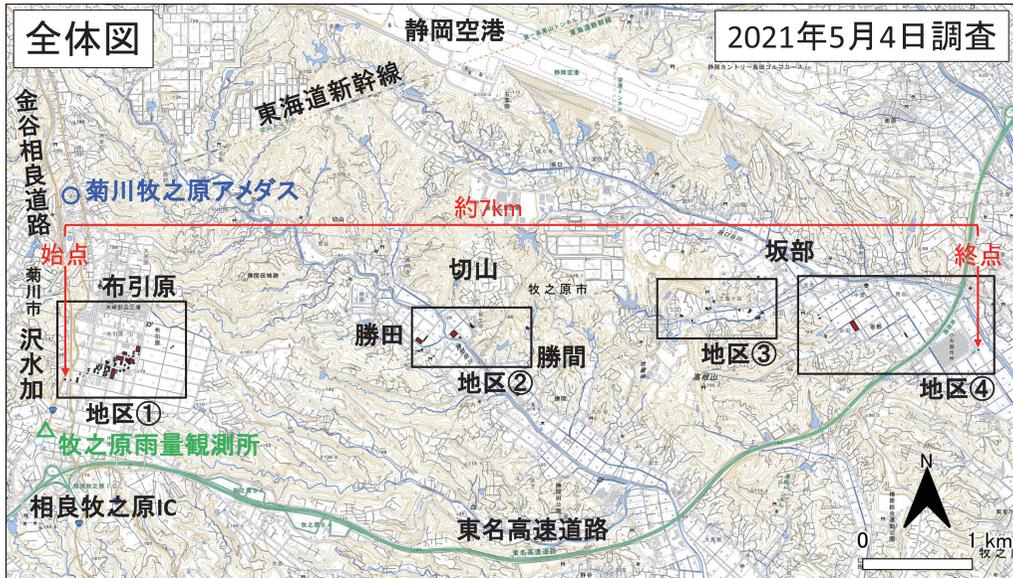
図7 (全体図) 現地調査に基づいて作成した竜巻による建物等の被害分布図 (被害箇所はすべて赤色で記載, ○: 菊川牧之原アメダス, △: 牧之原雨量観測所)

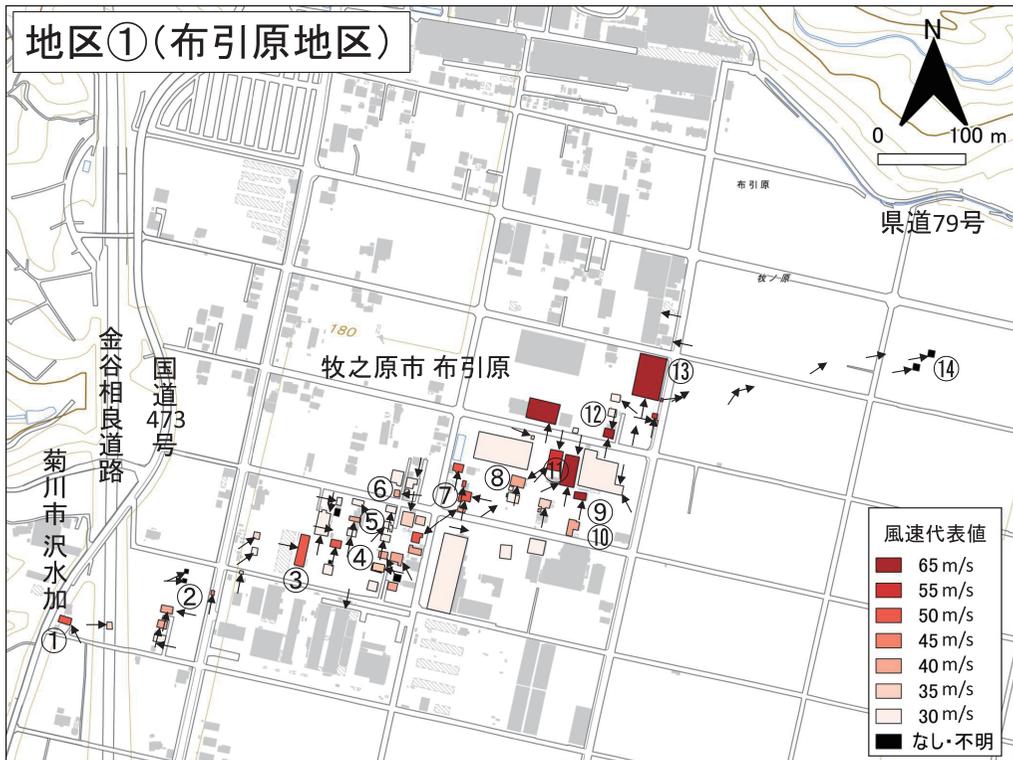
図7 (地区①) 現地調査に基づいて作成した竜巻による建物等の被害分布図 (矢印は被害から判断した風向, 数字が写真番号)

始点と推察される①の木造住宅の被害状況を写真1に示した。住宅2階の屋根瓦が吹き飛んで、屋根の野地板が飛散しており、DI1（木造の住宅又は店舗）・DOD4（屋根の軒先又は野地板の破損又は飛散：風速代表値50 m/s）と推定される被害に見舞われている。南北に走る金谷相良道路を挟んで東側に位置する②の木造住宅（DI1）では、写

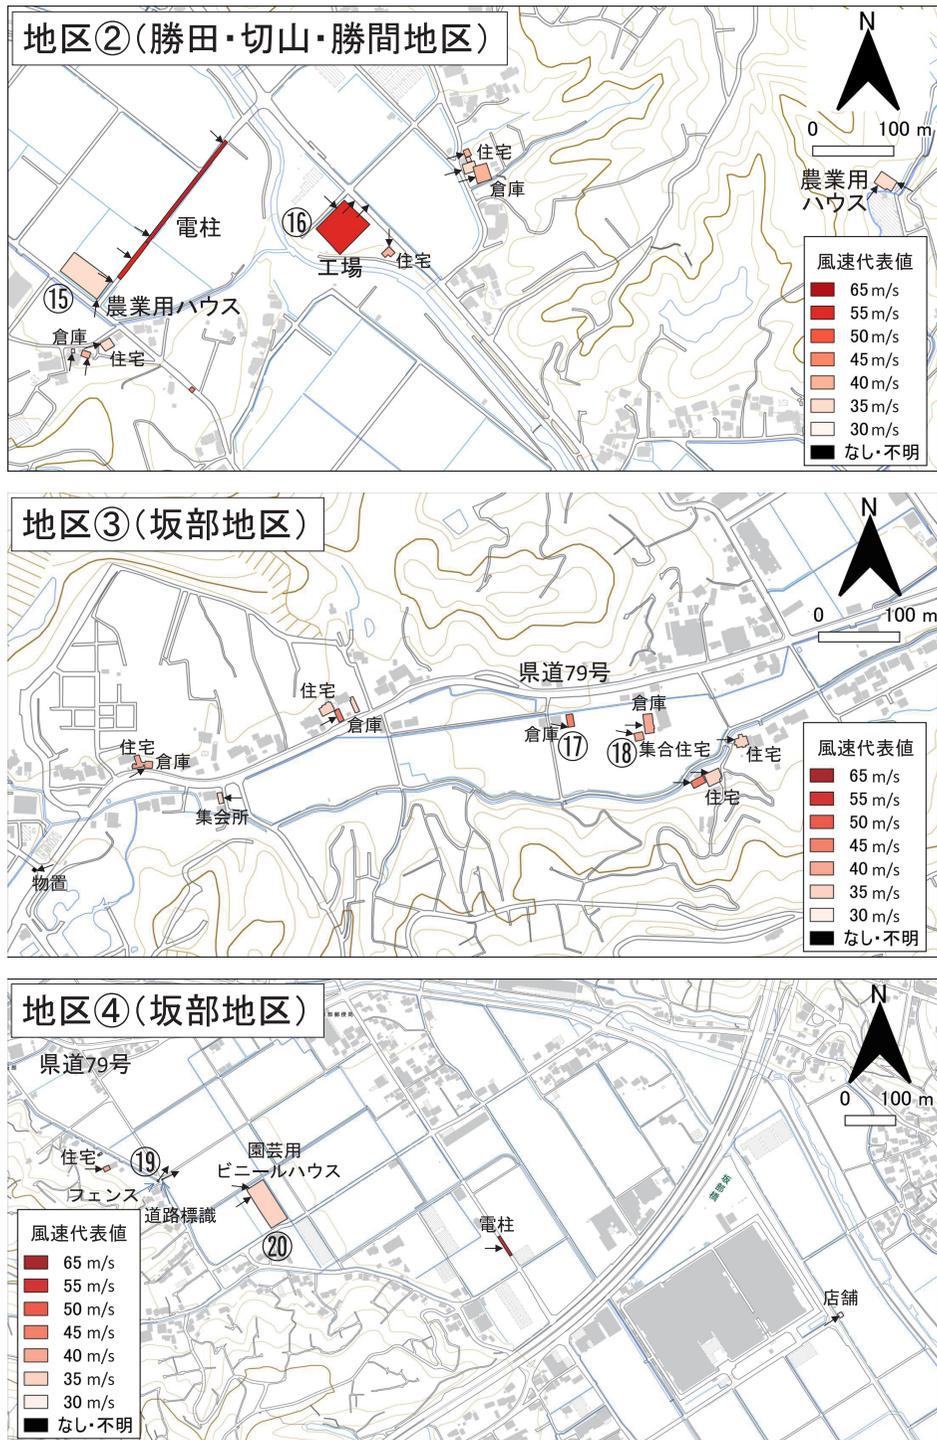
図7 (地区②～④) 現地調査に基づいて作成した竜巻による建物等の被害分布図(矢印は被害から判断した風向, 数字が写真番号)

以上から、菊川市の沢水加地区で発生した竜巻は、住宅や工場・倉庫が立ち並ぶ牧之原市の布引原地区を東北東の方向に進み、東に隣接する茶園を通り過ぎたものと推察される。なお、布引原から勝田方面に向かう県道79号沿いでも、2本の防霜ファンが東方向へ傾倒する被害が確認されている。図7（地区①～④）には建物や電柱等の被害方向や農地の農作物などの倒伏方向を矢印で示しているが、西から南に面した被害が多く確認されたが、竜巻に伴う突風の方向には規則性は認められなかった。

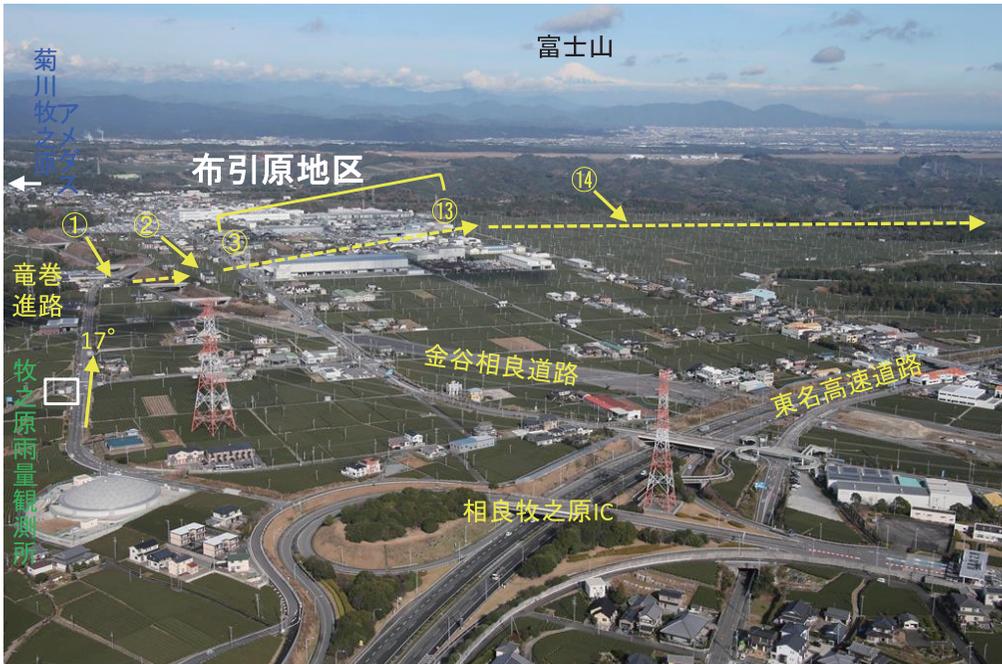
菊川市の沢水加地区は、牧之原市布引原地区の西側に隣接しており、空中写真1に示した竜巻の

空中写真1 空中写真による竜巻の進路（牧之原市新拠点整備室，2021）（筆者らが文字等を加筆，丸数字は写真番号，破線矢印は竜巻進路）

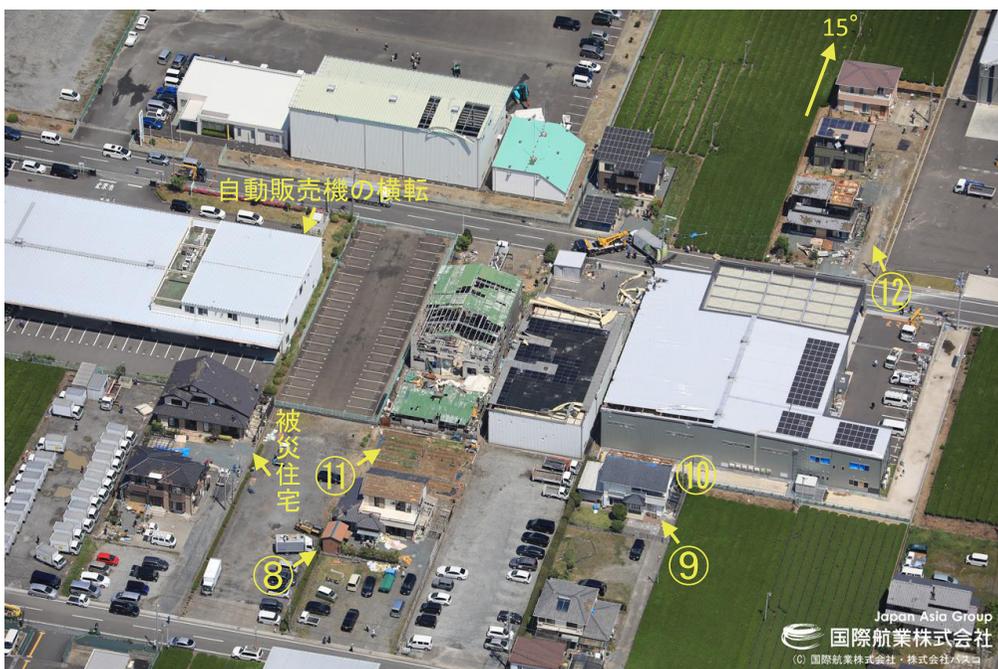
吹き飛んでいた」が生じたものを推察される。写真は省略するが、2階建て倉庫の北側に設置された自動販売機は横転 (DI12・DOD1: 風速代表値35 m/s)してあり、地面に固定されてないで置かれていたため、強風で東方向に横転したことがわかる。写真11には鉄骨造の工場における屋根葺き材の剥離と外壁材の破損状況 (DI6・DOD3: 風速代表値65 m/s)を示している。手前の簡易倉庫の屋根等も破損し、東側に隣接する倉庫の屋根葺き材や外壁材にも強風による剥離や破損の被害が認められ、空中写真5でも被害が甚大であることが見て取れる。なお、写真11では倉庫手前の農地の農作物も北東側に倒伏しており、南西の強風が吹いたことが見て取れる。

空中写真5 被災翌日の2021年5月2日に撮影された牧之原市布引原地区の空中写真（国際航業株式会社，2021）（丸数字は写真番号，黄色の矢印は写真の撮影方向）

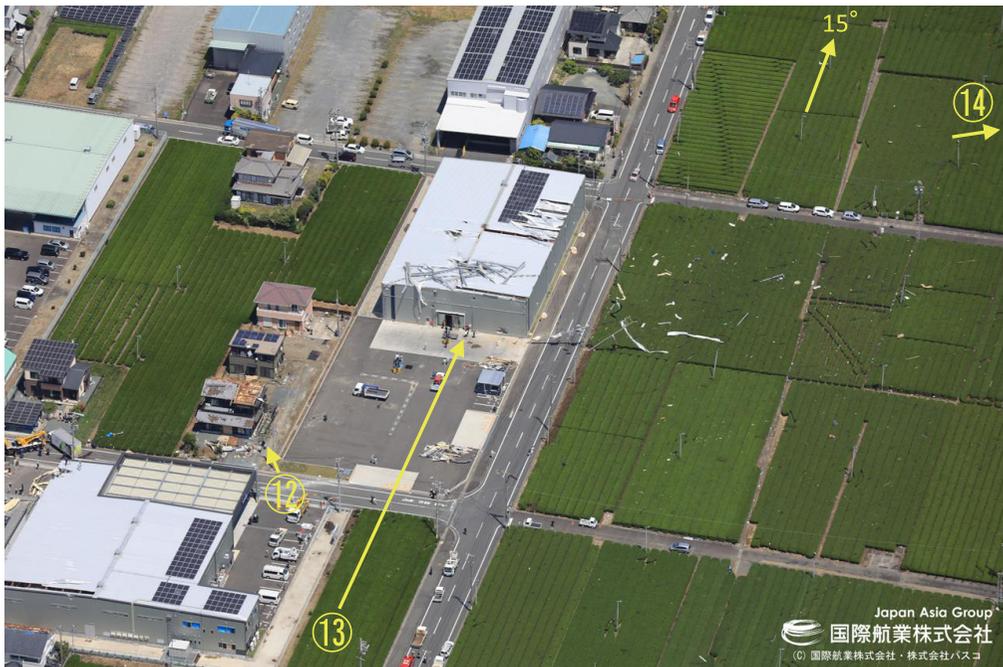
空中写真6 被災翌日の2021年5月2日に撮影された牧之原市布引原地区の空中写真（国際航業株式会社，2021）（丸数字は写真番号，黄色の矢印は写真の撮影方向）

この鉄骨造倉庫の東側の南北道路を隔てて茶園が広がっており，空中写真6から竜巻の通過により発生した住宅や工場，倉庫等の屋根材や外壁材の一部が飛散して茶園に散乱していることがわかる。茶園では，一番茶の刈り取り前の茶葉への異物の混入を防ぐため，農家や多くのボランティア

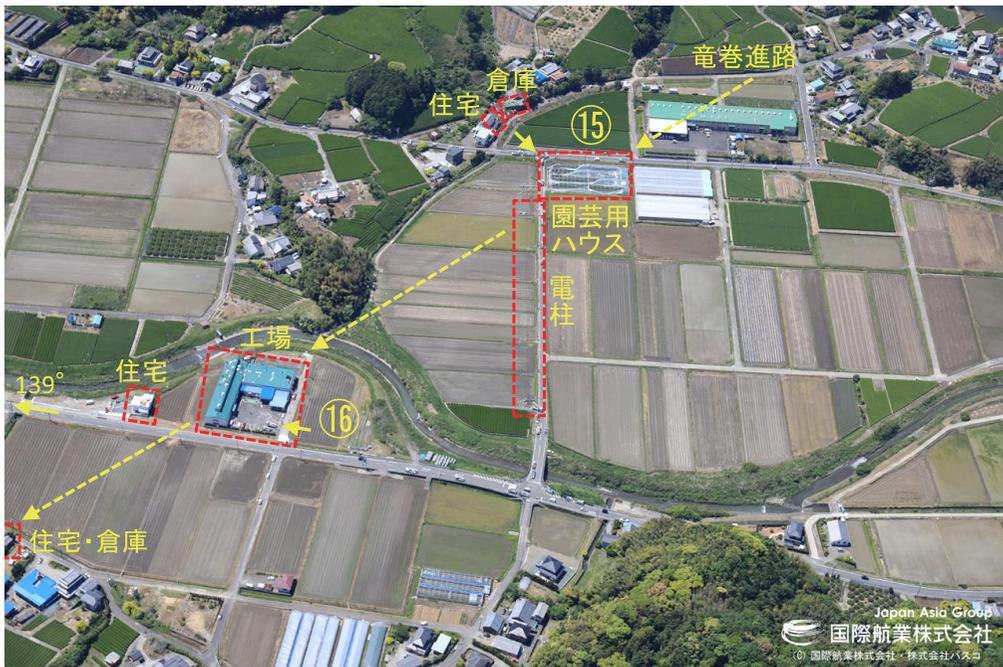
竜巻は布引原地区の茶園を東に進み、勝田・切山地区に達し、住宅・倉庫、園芸用パイプハウス、工場等に被害が発生している（空中写真7）。写真15には、勝田地区におけるイチゴの園芸用パイプハウスの倒壊（DI8・DOD2）の状況を示した。先に記したパイプハウス被害と同様に、道路側の手前の部分は倒壊し、奥の部分は被害を免れている。手前の道路に沿って北東側に設置されている電柱6本も倒壊（DI17・DOD2）しており、西側の山際に位置する木造住家や倉庫も屋根材のはく離、窓ガラスや外壁材の損傷等の被害が発生して

空中写真7 被災翌日の2021年5月2日に撮影された牧之原市勝田・切山地区の空中写真(国際航業株式会社, 2021)(丸数字は写真番号, 黄色の矢印は写真の撮影方向, 赤の破線内は竜巻による被害)

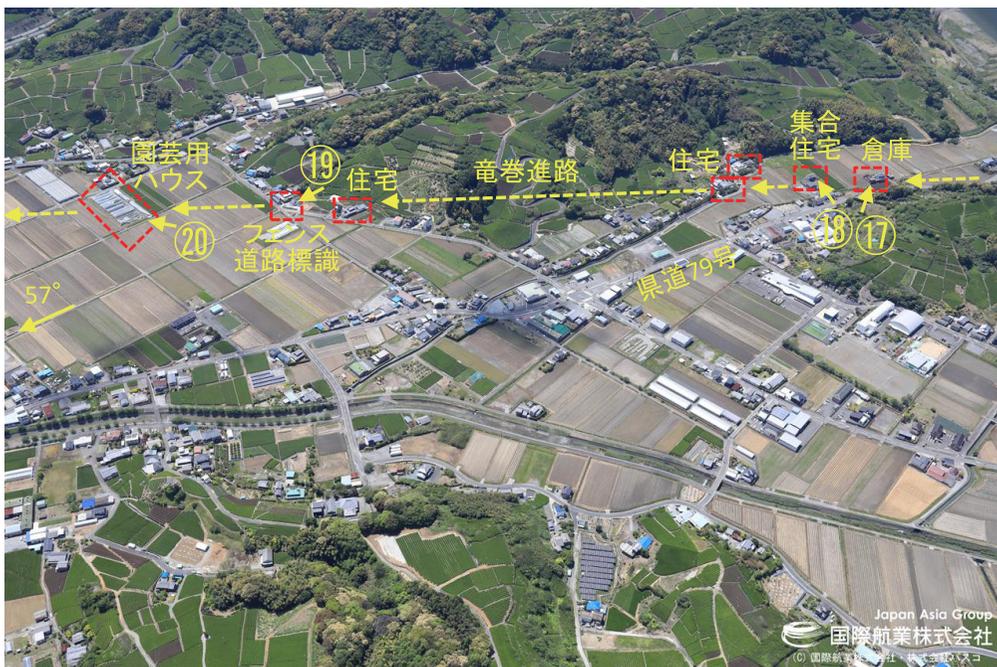
竜巻は勝田・切山、勝間地区から丘陵を東に越えて坂部地区（空中写真8・9）に達し、県道79号沿いの木造住宅や倉庫で、瓦屋根や波形スレート屋根が剥離する被害が発生している。写真17に示した平屋建ての木造倉庫は、金属板屋根葺き材の剥離と飛散（DI7・DOD3）や窓ガラスの破損が発生し、飛散した屋根葺き材は東に80 mも離れた鉄骨系プレハブ集合住宅の北西側外壁に覆いかぶさり止まっており、屋根材の剥離（DI2・DOD2）も確認できる（写真18）。また、手前に駐車している自動車も破損が生じている。なお、飛散した方向が分かりやすきように、写真17を右、写真18を左に配置し、両者の間に矢印で「80 m 飛散」と記している。

茶園が連なる低い丘陵（空中写真8の奥中央部、空中写真9の手前中央部）を西から東に竜巻が進み、山裾の木造住宅に瓦葺屋根や屋根材が剥離（DI2・DOD2）する被害（写真省略）が生じ、写真19には宅地内のフェンスの傾倒（DI22・DOD1：風速代表値35 m/s）、隣接する道路の標識（カーブミラー）の傾倒（DI19・DOD1：風速代表値45 m/s）が北東方向に発生している。さらに東に向かうと、写真20に示したイチゴの園芸用パイプハウス6棟の内でも4棟が倒壊（DI8・DOD2）・損傷する被害が発生している。特に、一番手前のハウスは竜巻による西からの強風を直接受けたことにより、パイプハウスの基礎のコンクリート部分が地面から抜けて浮き上がっており、農家へのヒ

空中写真8 被災翌日の2021年5月2日に撮影された牧之原市坂部地区の空中写真（国際航業株式会社，2021）（丸数字は写真番号，黄色の矢印は写真の撮影方向，赤の破線内は竜巻による被害）

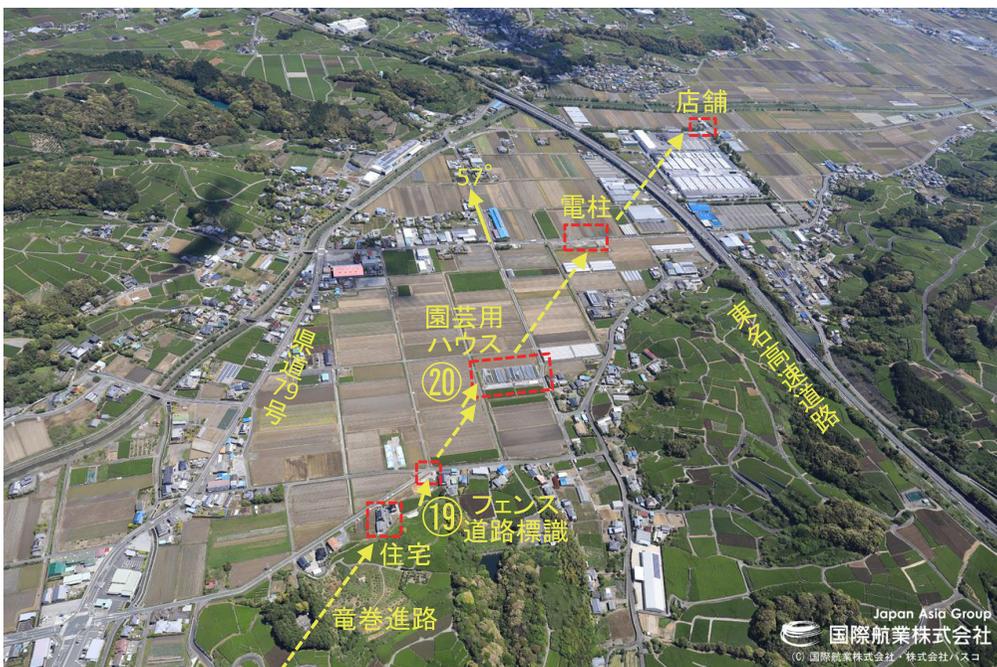
空中写真9 被災翌日の2021年5月2日に撮影された牧之原市坂部地区の空中写真（国際航業株式会社，2021）（丸数字は写真番号，黄色の矢印は写真の撮影方向，赤の破線内は竜巻による被害）
