令和元年東日本台風による世田谷区・大田区における浸水災害時の浸水の進行や人々の行動に関する考察

三上貴仁¹・伊藤和也¹・田中剛¹・末政直晃¹

Progression of Inundation and People's Behavior During the Inundation Disaster in Setagaya and Ota Wards Caused by 2019 Typhoon Hagibis

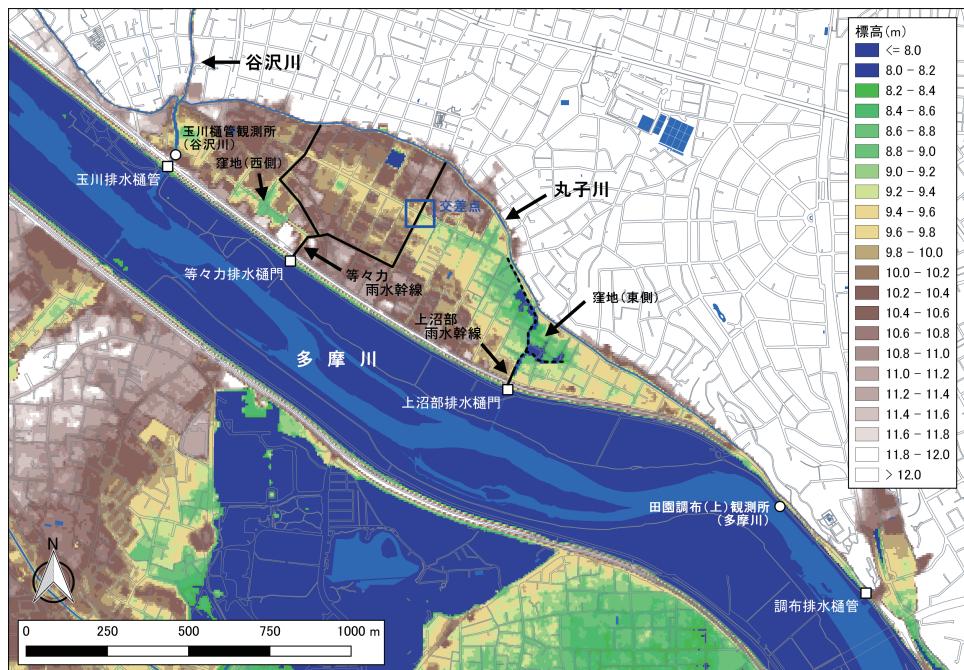
図1 地域の概況

図1に、本地域の概況を示す。前述したように、本地域は多摩川、谷沢川、丸子川の3つの川に囲まれている。標高は概ね8～12mと周囲に比べて低く、西側と東側にそれぞれ特に低い窪地状の場所が存在する。本地域では、雨水の排水のために等々力雨水幹線と上沼部雨水幹線が地下に整備されており、それぞれ等々力排水樋門と上沼部排水樋門を通じて多摩川に注いでいる。谷沢川と丸子川は、それぞれ玉川排水樋管と調布排水樋管を通じて多摩川に注いでいる。これらの樋管・樋門では、多摩川の水位が上昇した際には逆流を防ぐための操作を行うことになっている。
