2011年東日本大震災で起きた津波火災 の発生メカニズムについて —名取市閑上7丁目ならびに気仙沼湾岸地域を事 例として—

Possible Mechanism of Tsunami Fires That Occurred in the 2011 Great East Japan Earthquake: Case Studies of Yuriage 7-chome, Natori and Kesenuma Bay Area

Tens of minutes after the 2011 Great East Japan earthquake, blackened tsunamis hit wide areas of the Sanriku coast, causing fires and devastating fire disasters. Although various research studies have been reported on this disaster, the potential mechanism of the tsunami induced fires remains unclear. Therefore, in this study, we examined the time series of information and studies that contribute to the clarification of the tsunami-fire mechanism that occurred in Natori City, Yuriage 7-chome and Kesenuma City, Shishiori district. Based on our previous research on the tsunami-fire that occurred in the Aonae harbor of Okushiri Island during the 1993 Hokkaido Nansei-Oki earthquake, we proposed a new model that the tsunami-fire occurred in the following process.

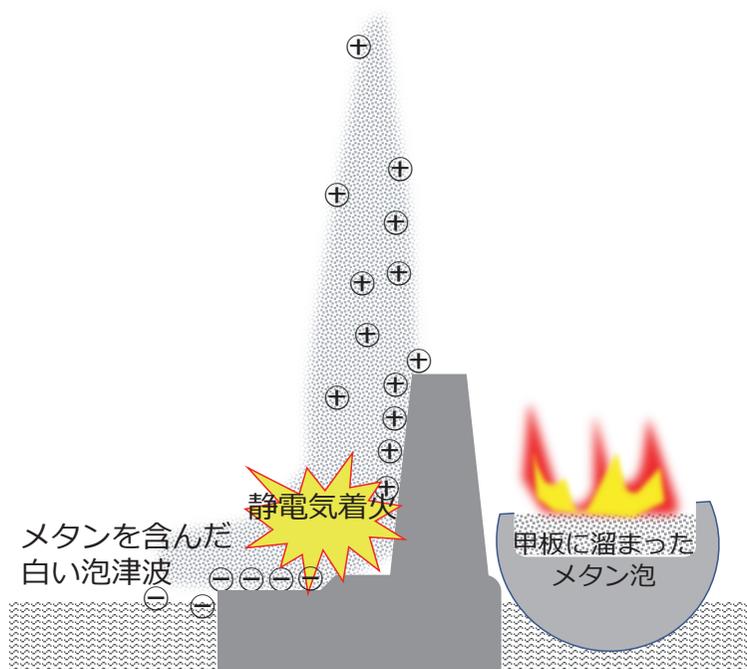
さらに検証のためのラボ実験をもと津波火災の原因を論究した。その結果、「はじめに」で述べたメタンの静電気着火モデルを提唱した(図1)^{16,17)}。そのモデルの根拠となったNHKによる撮影映像の2コマを写真1a, bに示す。津波第1波が青苗湾に回り込んできて防波堤に激しく衝突したとき停泊中の漁船の甲板から激しい火焰が立ち昇ったが、ここで注目すべきは漁船の右側(↑A)の白く光るミストが立ち昇った光景と、漁船の左側(↑B)にもミストが立ち昇り、その根元に炎が見える光景である。これらは防波堤の角場にメタンの泡が滞留し、立ち昇った正帯電のミストによる静電気着火でメタンが燃えたに違いないと説明した。一方漁船の激しい火焰は、津波が運んだ多くのメタン泡が防波堤を越えて漁船甲板に堆積されたため、漁船の燃料であるC重油が燃えたわけではないようだ。というのも船用エンジンはC重油の発火点(140℃)以上に空気を圧縮して加熱したところで重油を噴霧し燃えだすと稼働するが、現地消防署での聞き取りでは停泊中の

図1 メタンを含む泡だった津波が岸壁に衝突して起きた静電気火災のモデル¹⁶⁾。
