# 令和元年東日本台風による世田谷区・大田区の浸水被害に関する分析 ー防犯ビデオによる浸水位・流向流速の変化ー

伊藤和也<sup>1</sup>・三上貴仁<sup>2</sup>・田中剛<sup>1</sup>・末政直晃<sup>1</sup>

## Analysis of Inundation Damage in Setagaya and Ota Wards by 2019 Typhoon Hagibis: Flood Flow Velocity, Direction and Inundation Depth Estimation Method Using Security Video

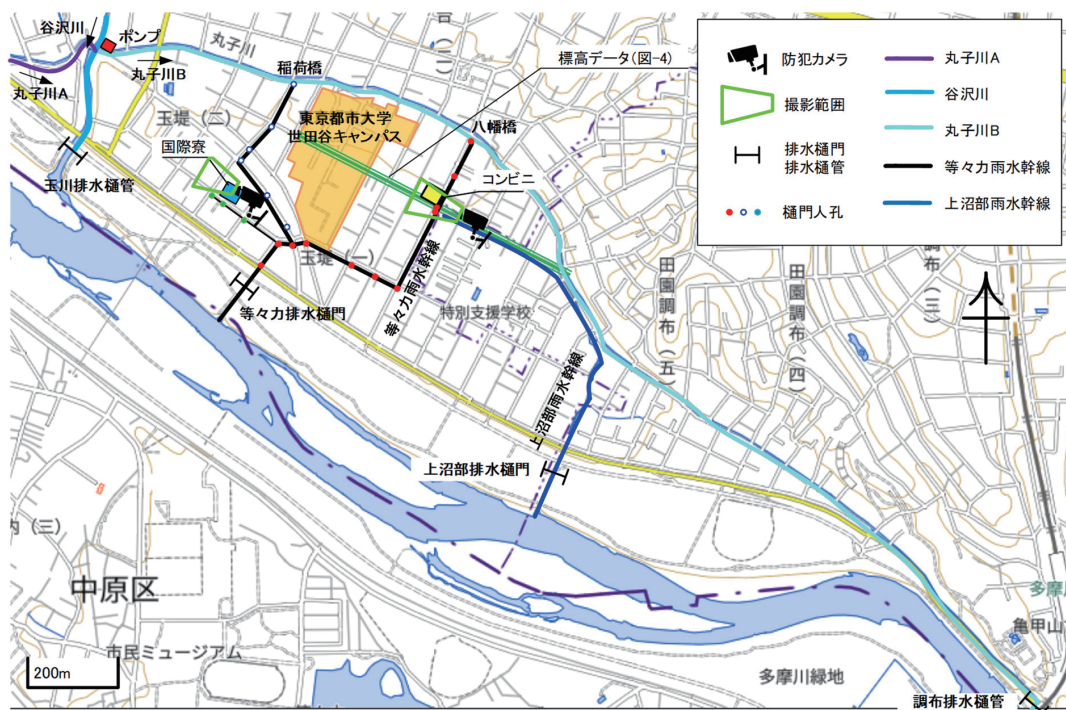
図1 対象地域の水門（樋管・樋門・雨水幹線）の概略図と防犯カメラ位置

本論文の対象地域の地形的な概況について文献<sup>5)</sup>を基に簡単に示す。当該地域は、多摩川下流の左岸に位置し、図1に示すように南側を多摩川、

使用した防犯ビデオは、図1に示す東京都市大学国際寮前（以下、国際寮前という。）とコンビニ

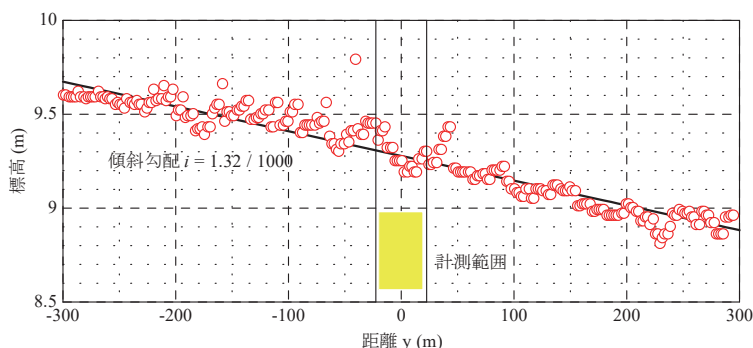
図4 測定箇所での標高と傾斜勾配

ため、合成速度は谷沢川（西側）から田園調布（東側）へ流下する方向を「正」と考えても問題はない。図3の凡例については、白抜きを谷沢川から田園調布へ、色塗りを田園調布から谷沢川へ流れていることを示している。また、図4は計測箇所周辺での標高と傾斜勾配の関係を、図5には浸水位（図2(c)）に画像解析から得られた平均速度とマンニング式にて得られる速度を追加したものをそれぞれ示す。当該箇所は約1/1000の勾配で緩やかに谷沢川方面から田園調布へ下っている場所である。まず、10/12 19:04に最初の浮遊物が谷沢川方面から田園調布方面に流れている。10/12に計測した軌跡の多くで交差点にて一旦多摩川側に流れる傾向がみられる。環八側と多摩川側では多摩川側の標高が低く、加えて環八側の坂上から流下してくる水もあり、水の流れとしては多摩川側と田園調布側への流れがあるものと言える。10/12の間の合成速度の多くは交差点までは約0.5 m/sであるが交差点を過ぎると速度が加速度的に増加して最大2.35 m/s程度まで速くなる。
