令和5年6月2日に発生した愛知県豊橋市における中小河川の氾濫について

The Field Survey of Flooding of Yagyu and Umeda Rivers in Toyohashi City, Aichi Prefecture, on June 2, 2023

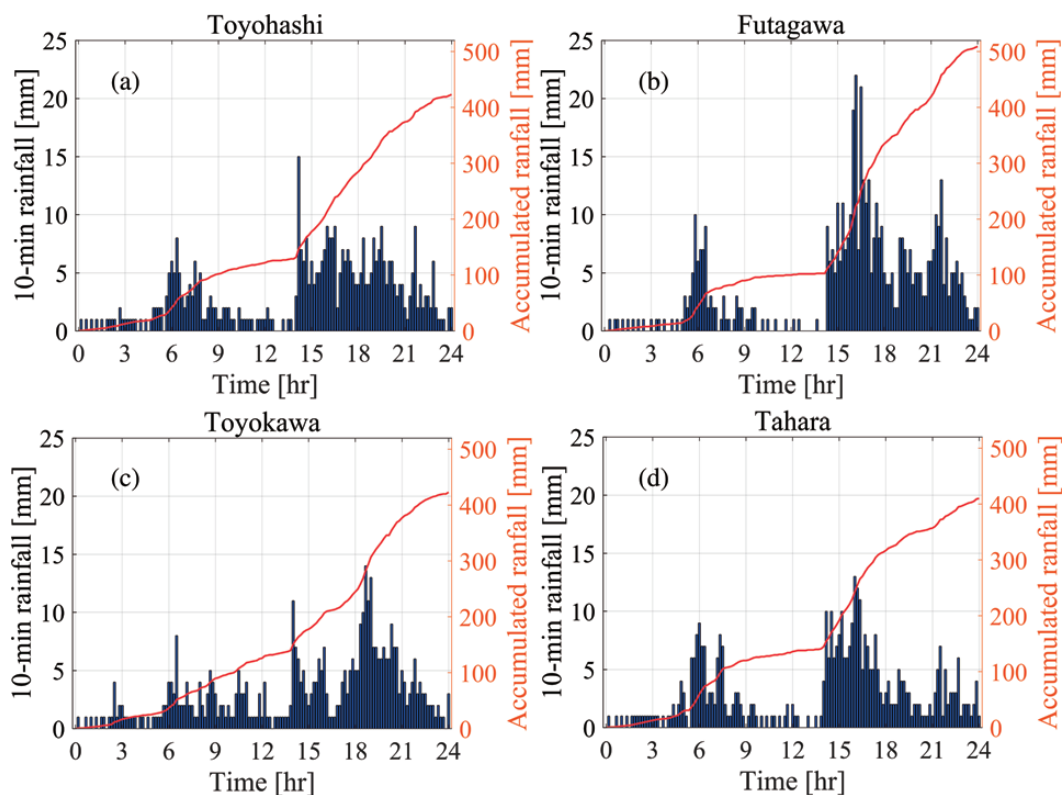
図2 (a) 豊橋, (b) 二川, (c) 豊川, (d) 田原観測所における10分間降水量(青)と24時間積算降水量(赤線) データ：愛知県「川の防災情報」による10分間降水量の観測値を利用

はそれぞれ豊橋 (図 2 a), 二川 (図 2 b), 豊川 (図 2 c), 田原 (図 2 d) となっている。いずれの地点においても積算降水量は300 mm を超えており, 全 4 地点で400 mm 以上の大雨が観測されている。豊橋市には一級河川である豊川付近の観測所 (豊橋) と, 二級河川の梅田川付近の観測所 (二川) が設置されているが, 二川の積算降水量は508 mm となっており, 豊橋観測所 (421 mm) よりもさらに大きい降水量であった。周辺地域の中では, 二川が最も大きな降雨を観測している。時間雨量のピークは, 線状降水帯情報が発表された時間帯と整合しており, 豊橋においては14時半頃, 二川では16時から17時, 豊川では18時40分から19時20分, 田原では16時10分か16時30分, 蒲郡では13時50分から14時10分となっている。10分間降水量についても, ピーク値は二川で最大となっており, 16時20分に22 mm の雨が観測された。二川は梅田川の上流地域であり, また柳生川の上流にも近い。そのため, 二川地域での大雨は直接的に 2 河川の氾濫につながったものと考えられる。

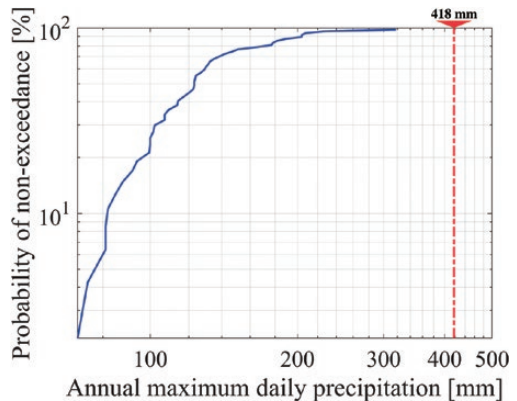
図 3 アメダス豊橋における46年間の日最大積算降水量の非超過確率分布 (赤線: 本災害)

ているが, 本報告ではそれらの影響を無視して期間を通した解析を表示している。図 3 にワイブルプロットを利用した非超過確率を示す。これまでに統計史上最大となった降雨量は1983年の318 mm であったが, 本災害においてアメダス豊橋で観測された日積算降水量は418 mm で, これまでの最大値を100 mm 超えての更新となった。この結果からも, 本災害における雨が大きな外力であったことが見て取れる。

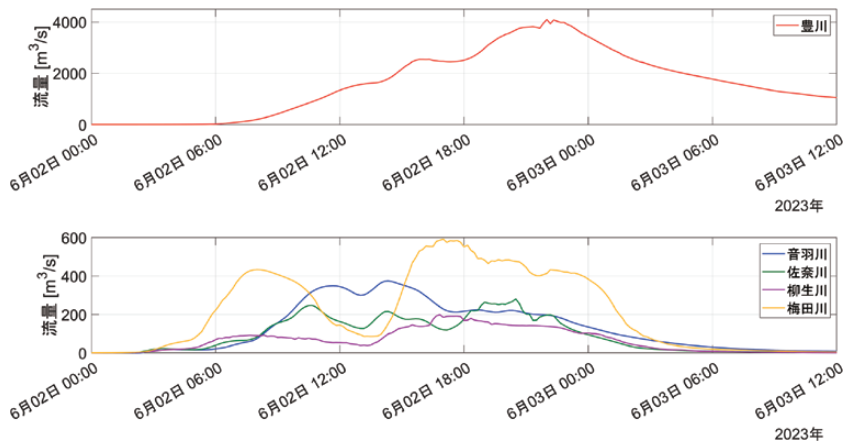
図 4 RRI による各河川における流量の時系列
降水量には DIAS 提供の XRAIN を利用

Runoff-Inundation model) を用いて⁵⁾、DIAS 提供の XRAIN データを入力降雨として使用した。対象は、豊橋市および豊川市を流れる豊川(当古)、音羽川(国府)、佐奈川(佐土)、柳生川(花田)、梅田川(浜道)の計5水系の水位観測地点とした。RRI で使用する地形データや降雨流出パラメータの設定については、先行研究に倣い設定した⁶⁾。国土交通省中部地方整備局豊橋河川事務所提供のHQ式では最大流量は22:40で4,165 m³/sとなっている(実際の観測値はデータ精査中につき後日提供される予定)。再現計算において、同地点の最大流量は6月2日22:10の4,086.2 m³/sであり、豪雨による流量の傾向を捉えている。また二級河川についても、柳生川で15時-17時のピークを表現できており、また梅田川流域で観測された朝と夕方の2回のピークを表現できていることから、流量の再現ができていないと判断した。本報告では特に柳生川と梅田川の最大流量(1時間平均値)について述べる。柳生川の最大流量は198.6 m³/s、梅田川の最大流量は592.2 m³/sであり、いずれも6月2日16:50に記録した。この時間は既に氾濫が発生しており、RRIにおいても河川沿いに0.3 m程度の浸水深が算出された。柳生川と梅田川では、計画高水流量はそれぞれ柳生川で200 m³/s、梅田川で600 m³/sとなっていることから、当時の流量が計画高水流量に匹敵または瞬間的には超過するものであったことが推察される。一方で、堤防法面上の植生影響による水位かさ上げ効果等の複雑な要因が重なったことも考えられるため、今後詳細な解析が必要である。

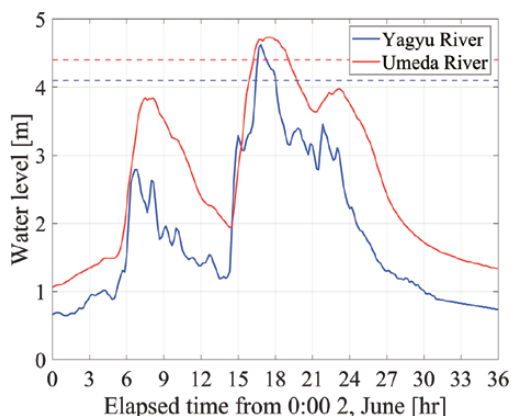
図5 柳生川(花田;青線)と梅田川(浜道;赤線)における水位の時系列(破線:堤防高)データ:愛知県「川の防災情報」による10分間水位の観測値を利用

愛知県による水位観測によると(図5)³⁾、6月2日には2回の大きなピークが観測されており、1回目は8時、2回目は16時50分である。2回目のピーク時には、16時30分に水位が堤防高(4.10 m)を上回り、氾濫が発生し、その後最大水位4.62 mにまで達した(写真1左)。水位が堤防高を下回ったのは18時10分であり、約1.5時間越水が発生していたと推察される。6月3日に実施した現地調査の結果(図6)、植生の倒伏方向と周辺の漂流物分布より、越水箇所は観測所付近の境橋上流の2か所、境橋下流の1か所であったことが推察される(写真1右)。いずれも右岸側からの越水であった。水の痕跡高調査と地域住民への聞き取りの結果、浸水範囲は越水箇所を中心

愛知県による水位観測によると(図5)³⁾，梅田川では計3回のピークが観測されており，内2回は柳生川と同じく朝と夕方であり，3回目は23時10分に観測された。3回目のピークは，大雨の中心部は隣接する豊川市付近であったが，南西から北東に向かう雨雲による降雨影響と考えられる。16時20分には4.52 mとなり，堤防高を超過し越水が発生した。最大水位は17時20分の4.70 mであり，堤防高を超過していた時間は計2.5時間である。6月3日から4日にかけて実施した現地調査の結果(図8)，植生の倒伏方向と周辺の漂流物分布より，越水箇所は観測所付近の御厩橋上流の1か所，御厩橋下流の2か所であったことが推
