令和6年能登半島地震における水管橋の被害と損傷モード分類

Damage to Water Pipe Bridges and Its Mode Classification

Abstract

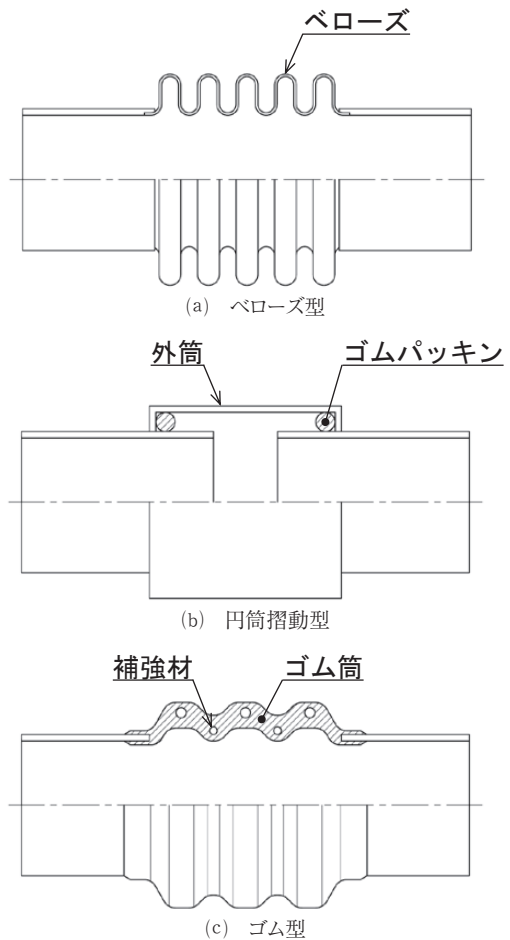
図4 伸縮可撓継手の構造

水管橋には水道管路が独立して橋梁を構成する独立水管橋と道路橋に水道管路が添架される添架水管橋がある^{5,6)}。いずれの水管橋も年間の気温差による管の熱伸縮などの常用変位が作用するため、その対策として適切な個所に伸縮可撓継手が設置される(図3)。伸縮可撓継手にはベローズ型や円筒摺動型、ゴム型などがあり⁷⁾、それぞれの特性によって使い分けられている(図4)。ただし、橋長が短く常用変位が小さい場合には伸縮可撓継手が設置されない水管橋もある。

いるため常用変位を超える過剰な変位により大変形モードを生じて母材が破断するまでは漏水しない。一方で変位時の作動反力が大きく支承部の強度に留意が必要となる。

ゴム型継手は延性材料の特性から短面で大きな変位を吸収できるが、耐候性に劣り経年劣化による漏水の懸念がある。
