新潟県上越市における津波河川遡上による はん濫被害および沿岸部の津波被害調査

Investigation of Tsunami Damages in Joetsu, Niigata Pref. Caused by 2024 Noto Peninsula Earthquake

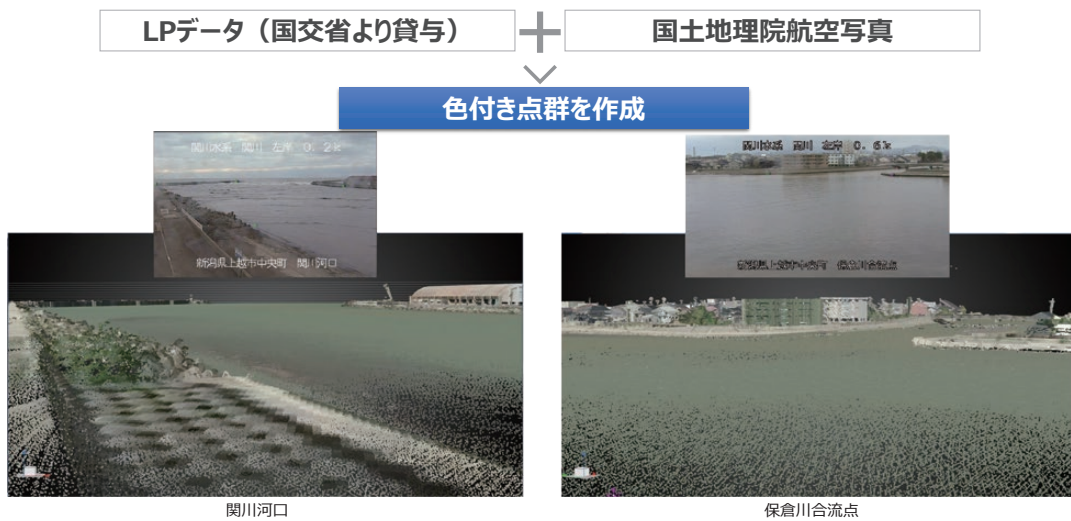
図3 LPデータによる標定測量

PIV 解析を行うに際して、国土交通省提供の LP データと国土地理院の航空写真より、色付き点群を作成し、標定測量を行った(図3)。ただし、保倉川合流点では画像手前側(関川左岸)の標定ができておらず河口部より精度が劣る。標定測量の結果から、CCTV 画像に 5m 格子の PIV 解析点を設定し、PIV 解析を行った。

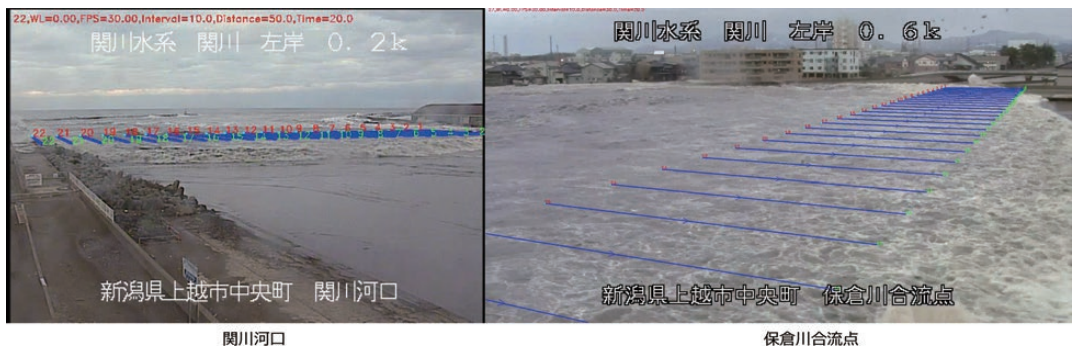
図8 STIV 解析用の検査線

図8はCCTV画像内に河道横断方向の10m間隔に検査線を河道法線方向に設定したものであり、STIV解析によりその検査線上(検査線と平行)の流速成分を求めた。STIV解析から、関川河口では、津波到達時の第1波において表面流速が平均で9.4 m/sとなっており、PIV解析よりもやや大きな流速となったが、PIV解析と同様に津波遡上表面流速は右岸に比べて左岸が大きいことが確認されている。同様に解析された保倉川合流点付近の結果では、第1波において表面流速が平均で5.6 m/sとなり、両岸よりも中央部の流速の大きいことが確認された。

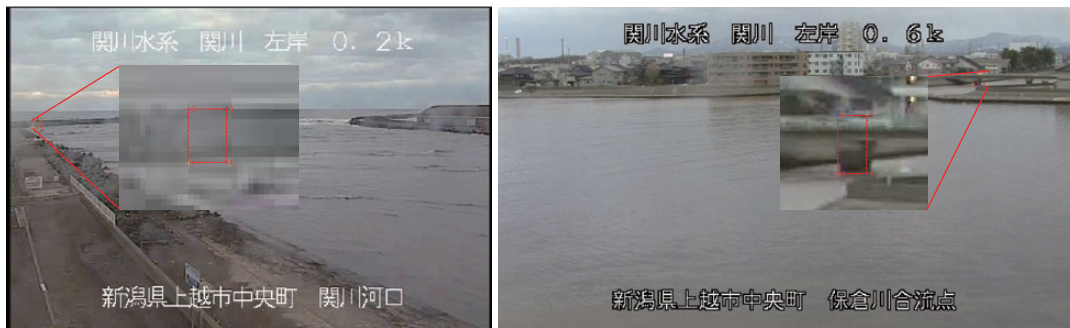
図10 津波高算定のための潮位検知枠 (左：関川河口，右：保倉川合流点)

次に、高田河川国道事務所より提供いただいた CCTV 画像を用いて、画像解析から津波高の算定を行った。津波高の算定のために、CCTV 映像の中で高さ方向の位置が推定できる潮位検知枠が必要であり、ここでは関川河口では河口沖にある防波堤、および関川と保倉川合流点の橋脚 (県道 468 号線) に検知枠を設定した (図10)。LP データから構築した仮想空間内で検知枠を標定測量し、検知枠内の海水面位置を輝度分布の変化より自動
