# 最大級の南海トラフ地震による津波を見据えたBIA及びRAに基づく浄水施設の事業継続戦略構築 —大阪市水道局を事例として—

Developing Business Continuity Plan for Water Treatment Facilities Based on the Business Impact Analysis and the Risk Assessment of Tsunami Caused by the Theoretically Maximum Nankai Trough Earthquake  
— Through the Case Study at Osaka Municipal Waterworks Bureau —

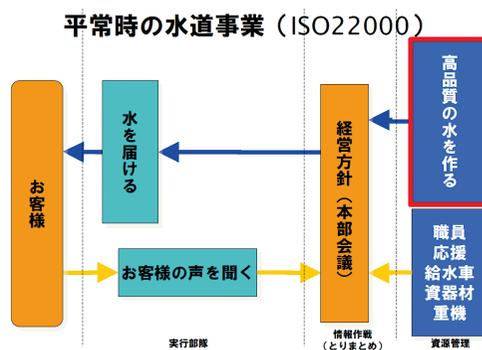
図1 ISO22000に準拠した平常時の水道事業

大阪市水道局では、水道事業という社会基盤としての重要性を鑑み、従前から事業継続、早期復旧を実現するための体制や施策を構築してきた。水道事業は Critical Infrastructure<sup>5)</sup>と呼ばれる重要な社会基盤の一つであり、大規模災害時に社会の機能を継続させるためにはこれらを守ることが重要である。平時の大阪市の水道事業では、ISO22000に準拠して、高品質の水を安定的に供給し、お客様である住民の声を経営方針に反映することが使命とされている（図1）。しかし大規模災害時には水の安定供給を継続できなくなる可能性がある。それは水を確保する基幹施設（浄水施

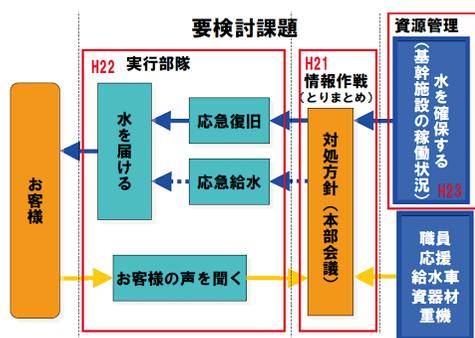
図2 災害時の水道事業および平成21年度から23年度までの取り組みの関係

設)が被災する場合と、水を供給する配水施設が被災する場合に大別される。後者では、配水管などの応急復旧や応急給水といった市内に水を届ける機能を維持するための業務、前者では、浄水場の稼働状況によっては代替浄水場との連携も含め、市内に届ける水を確保する機能を維持するための業務を行わなければならない(図2)。このような事態であっても水の安定的供給という使命を継続するために、事業継続計画を構築しておくことが必要である。

しかし、2011年3月11日に発生した東北地方太平洋沖地震が「想定外」の規模で発生したことを受けて、南海トラフ地震の震源断層域の見直しが行われている。その結果、従前の想定を超える大きな津波の危険性が指摘され、防災・減災のあり方を再検討する必要が生じている。大阪市水道局では、従前の想定では浸水影響を受けないとされていた局内最大の浄水施設である柴島浄水場が浸水する危険性を認識し、国の新たな被害想定を発表を待たずに浄水場の浸水を想定した新たな被害シナリオを設定し、その場合の対応方針について検討を行った。つまり平成23年度では、予想される津波の脅威の高まりを受けて、対策を講じなければ柴島浄水場の浄水能力の喪失が懸念される状態を想定し水の調達問題について検討を行うこととなった。各年度の検討課題の関係は図2に示すとおりである。

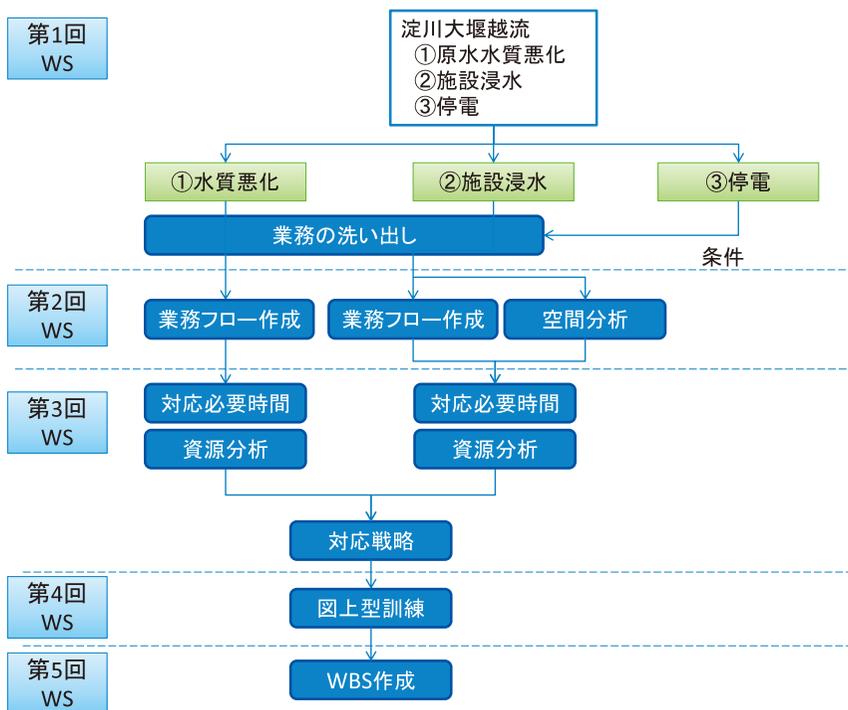
図3 分析の手順

本研究では以下に示す分析過程でBCP策定から戦略構築までの検討を行った (図3)。

まず、柴島浄水場の施設が浸水影響を受けるような津波を想定した場合に考えられる対応すべき課題として、1) 原水水質悪化 2) 施設浸水 3) 停電の3点について第1回WSで検討を行った。そのうち、1) 原水水質悪化 2) 施設浸水について業務の洗い出しを行った。3) 停電は1) 2) に対する対応業務遂行に影響を与えるため、それぞれの課題の中で必要とされる資源として扱い、本研究では業務遂行の制約条件として考慮することとした。

第2回WS・第3回WSでは、1) 原水水質悪化については、業務フロー図を作成し対応業務の抜け・漏れ・落ちの確認を行った。そして、それぞれの対応に必要な時間と資源の算定を、津波発生前・後に分けて行った。2) 施設浸水についても同様に業務フロー図を作成した。これに加え、浸水想定施設を考慮した空間分析を行った。そして、それぞれの対応に必要な時間と資源の算定を、津波発生前・後に分けて行った。

これらの分析結果をもとに対応戦略を構築し、図上型訓練でその有効性を検証した。図上型訓練での検証結果を踏まえ、最後に対応業務をWBSに反映するという作業を行った。

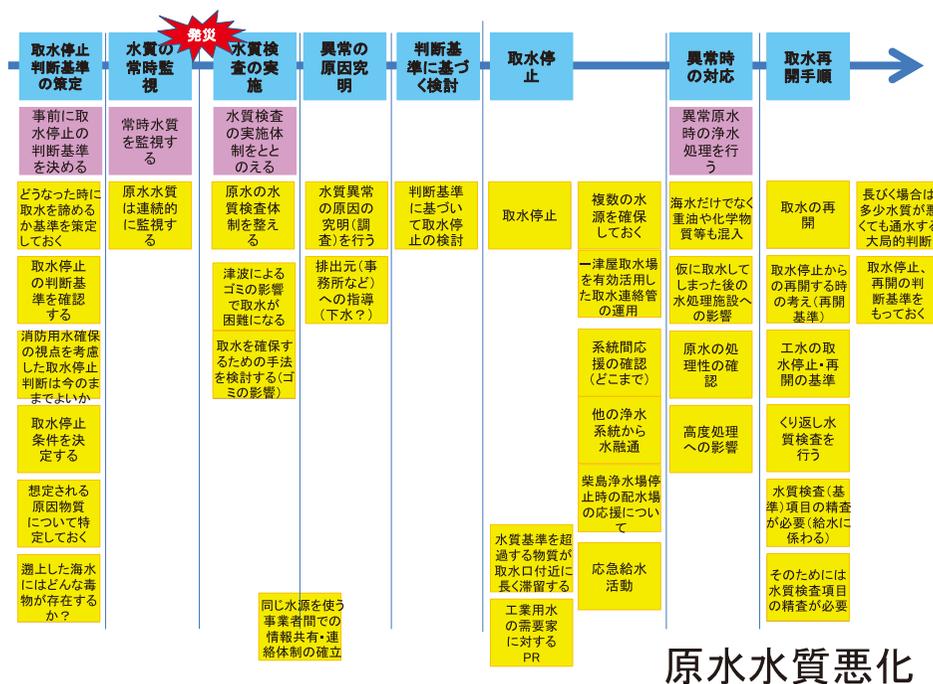
図4 原水水質悪化に対する対応業務の洗い出し

以上の検討結果を踏まえ、原水水質悪化、施設浸水に対応すべき課題であると決定し、それぞれの問題に対して対応すべき業務の洗い出しを行った。その結果を図4、図5に示す。ここでは、地震発生、津波到達前、津波到達後というように大まかな時間的な流れを踏まえ、対応業務の洗い出しが行われた。

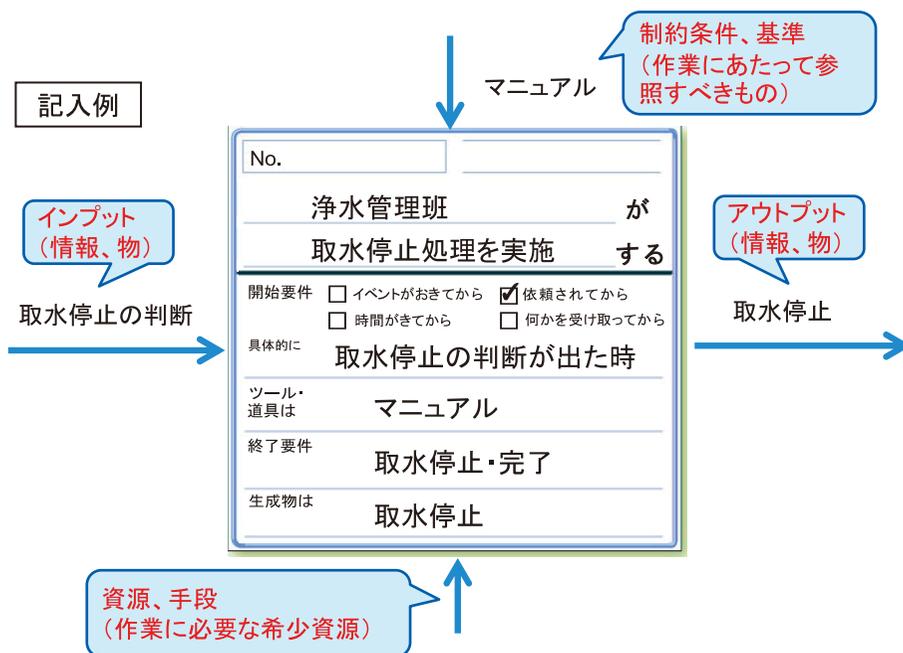
図6 仕事カードと IDEF0手法を用いた業務フロー図の記述方法

他(2007)<sup>10</sup>が開発したBFDのツールの1つである。1枚のカードに1つの仕事を書き出し、その仕事の開始要件、必要なツール、終了要件、生成物を書き込むことができる。開始要件については、「イベントがおきてから」「依頼されてから」「時間がきてから」「何かを受け取ってから」というチェック欄があり、その下に具体的にその開始要件を記入する欄が設けられている(図6)。

IDEF0手法ではこれらの項目を矢印を使って表現し、その仕事を行うために必要なインプット情報、制約条件、資源や手段、アウトプットを記載する。仕事カードと重なる項目もあるが、今回は図6に示すようにこれらを併用してより業務の具体化を行いながら、第2回のWSで業務フロー図を作成した。なお、仕事カードとIDEF0手法による記載項目が重複する部分があるため、以後、本論文中における業務フロー図は、仕事カード上段「・・・が・・・する」の部分と、IDEF0手法による矢印を用いたインプット情報、制約条件、資源や手段、アウトプット部分のみ記載し、簡略化した業務フロー図を掲載することとする。

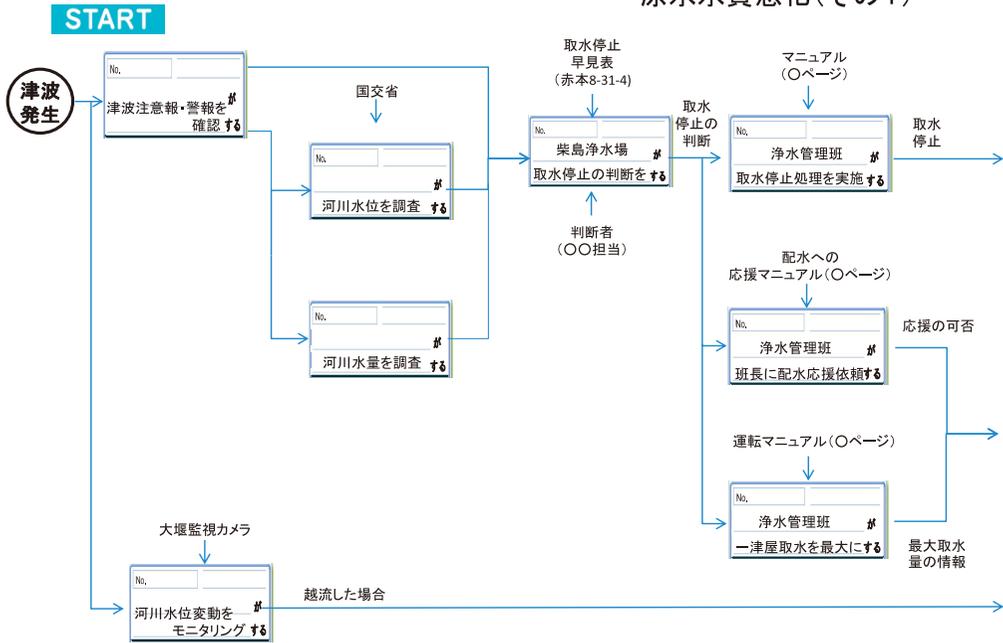
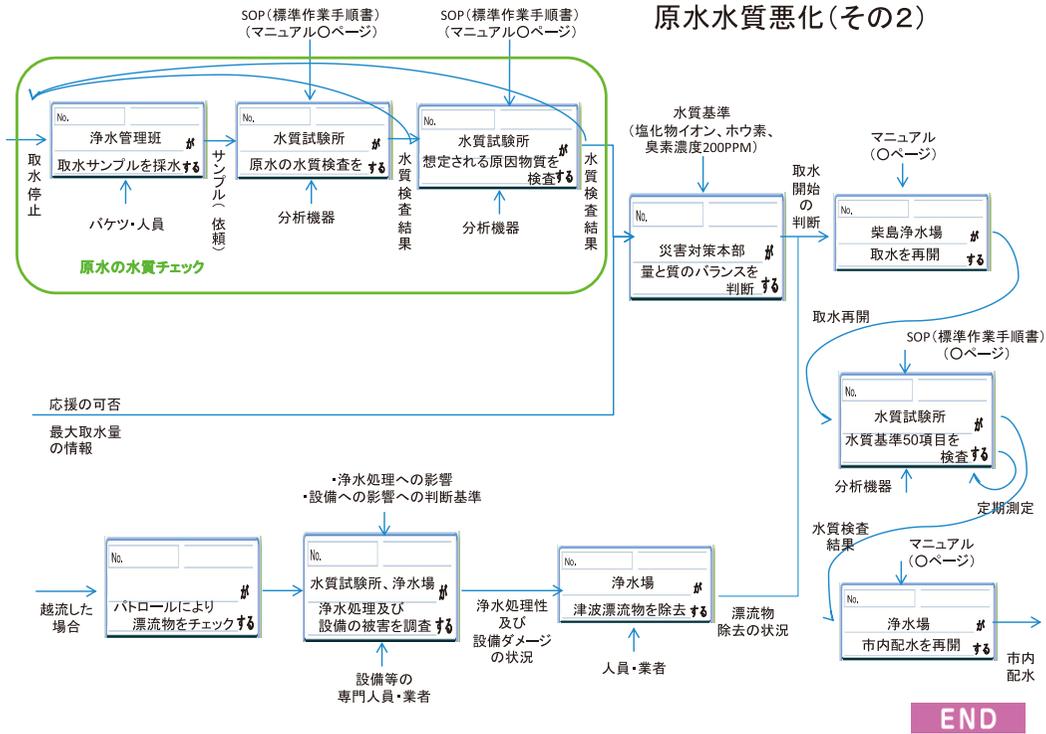
図7 原水水質悪化に対する業務フロー図

原水水質悪化に対する対応業務の主な流れを図7に示す。津波注意報・警報を確認すると、河川水位と水量の情報をもとに取水停止をするかどうかの判断を行う。取水停止判断が下されれば取水停止を行い、柴島浄水場より上流側に位置するため水質悪化の影響を受けないとされる一津屋取水場の取水量を最大にする。同時に、大阪市水道局に属する他の浄水場に対して配水応援を依頼する。津波到達後は、原水の水質チェックを繰り返し行い、水の質と量が確保できれば柴島浄水場の取水再開の判断をする。これら一連の業務と並行して、河川水位変動のモニタリング、パトロールによる漂流物チェックなどによって浄水処理及び設備の被害調査を行い、津波漂流物の除去を行う。取水を再開したら、再び水質チェックを行い、最終的に安全な水を市内に配水する。以上の業務の流れを確認することができた。

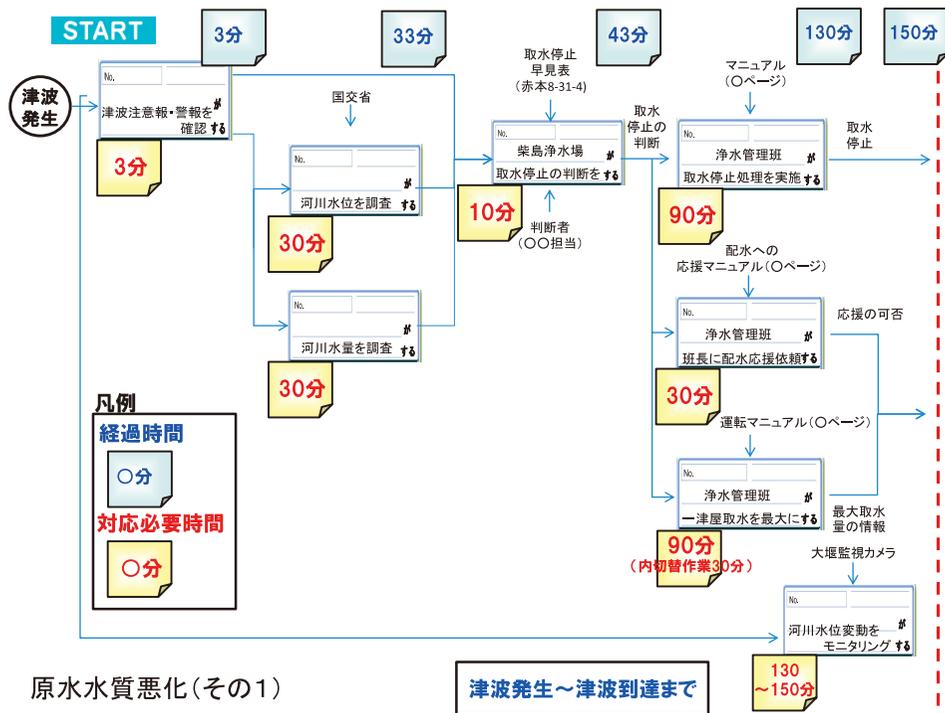
原水水質悪化(その1)

津波シミュレーションでは、地震が発生してから津波到達まで約2時間半の猶予があると推定されたため、地震発生から約2時間半(150分)の間にすべき各業務について、対応に要する時間(対応必要時間)の整理を行った。図7の業務フロー図に対応必要時間と経過時間を追記した結果を図8に示す。分析の結果、津波到達までの150分の間に取水停止作業と一津屋取水場の取水量を最大にする作業まで行うための時間的な制限について可視化することができた。

津波発生～津波到達まで

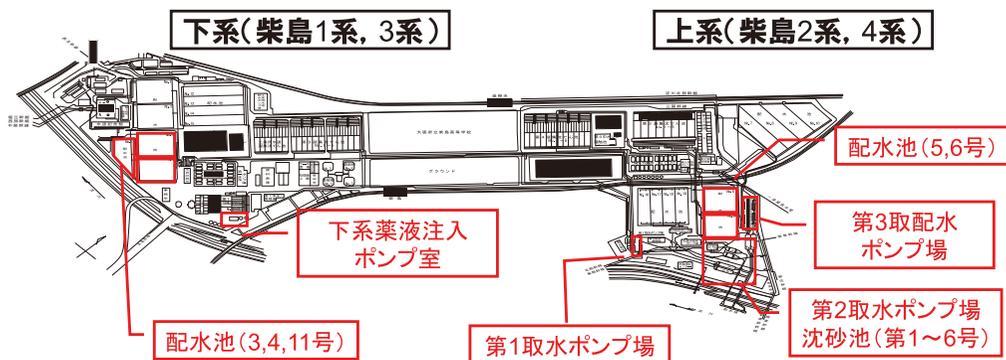
図9 浸水想定施設の平面位置

## ○柴島浄水場における浸水想定施設 （淀川が氾濫した場合）

※第13回災害対策委員会(平成18年9月)資料より(一部データ更新)

原水水質悪化と同様に、第2回WSで施設浸水に対する業務フロー図を作成した。浸水影響想定図（第13回災害対策委員会（平成18年9月）資料に基づく<sup>2)</sup>）に基づき浸水想定施設を設定し、施設浸水に対する対応業務の流れを検討した。浸水想定施設の平面位置を図9に、各施設の敷地地盤高さ及び津波高を図10に示す。ここで、敷地地盤高さはOP（大阪湾最低潮位）を用い、 $OP = TP + 1.3$  (m) の関係がある。津波高は平常潮位から津波によって海面が上昇した高さの差を示す（気象庁による定義に基づく<sup>13)</sup>）。

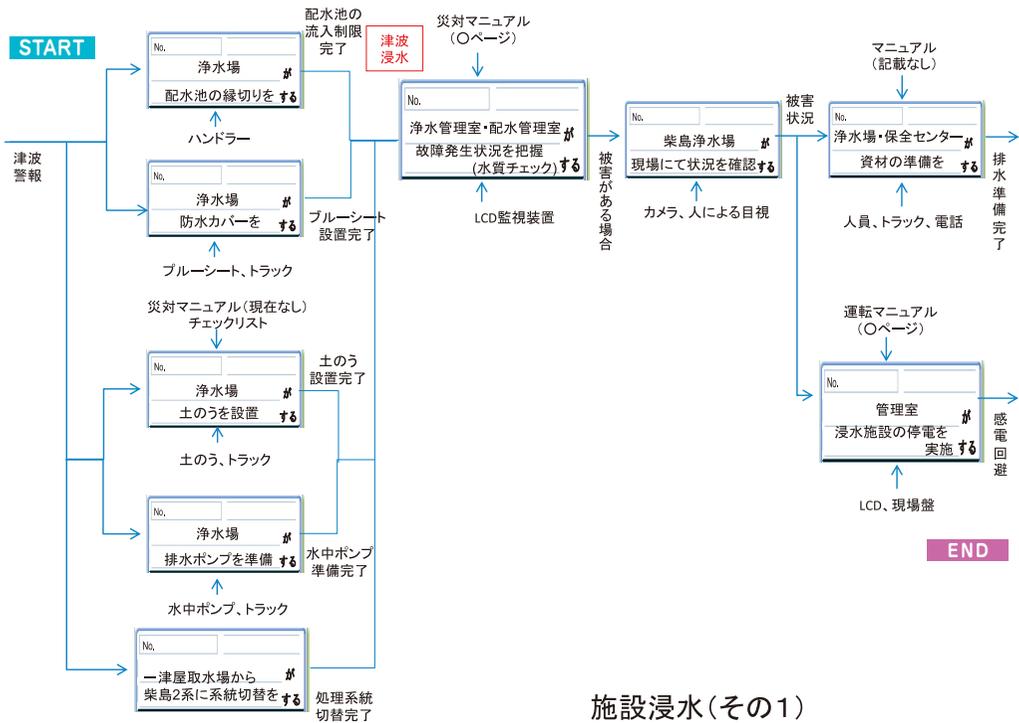
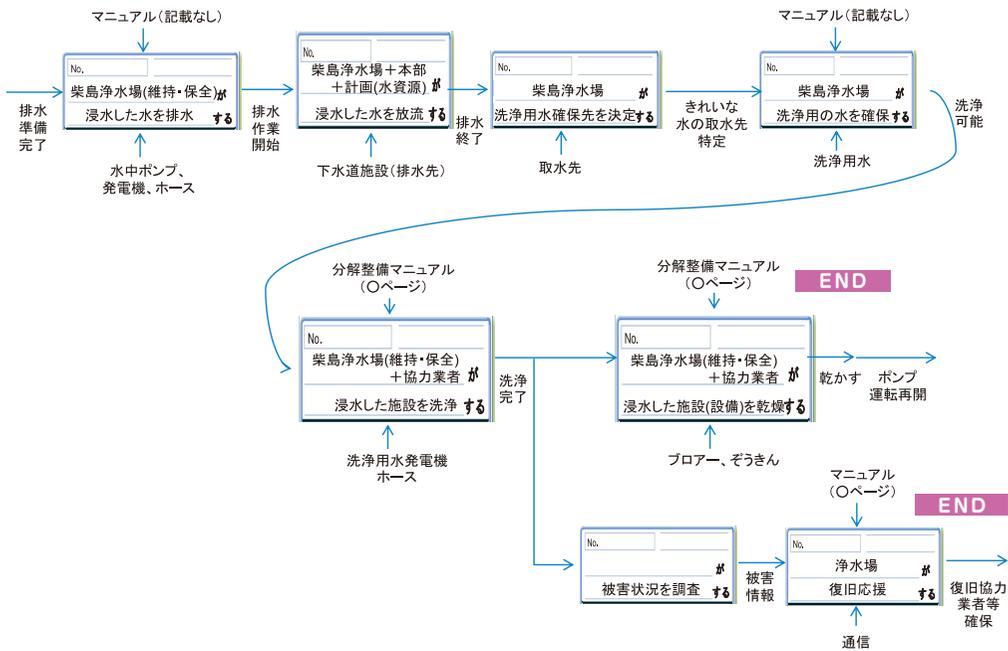
図11 津波浸水に対する業務フロー図

作成した業務フロー図を図11に示す。主な業務の流れは、津波警報を確認すると、まず浸水影響を受ける配水池を浄水処理プロセスから切り離す。これは濁水が混入すると、配水池に貯留されていた水は水質基準を超過し市内配水できなくなるため、これら配水池の流入出部を閉弁する必要

があるからである。また、一部の浸水想定施設に対して防水カバーや土嚢の設置を行い、浸水を防止できる施設には対策を行う。復旧に向けて、排水ポンプの準備も行う。また、一津屋取水場から系統切替を行う（これについては3章3節2項で詳細に述べる）。その後、浸水影響を受けた施設に対しては、故障の発生状況を確認し資材の準備など復旧に向けた準備を行う。並行して、浸水によって漏電や短絡が起り停電になる場合もあるが、感電や火災防止のため、浸水被害を受けた可能性がある施設については可能な限り停電を自主的に実施する必要がある、ということが確認された。その後は復旧作業として、浄水施設から海水を排水し、浸水施設の洗浄水確保、洗浄・乾燥作業を行うなど機械設備の修繕等を行った後に本格復旧する。

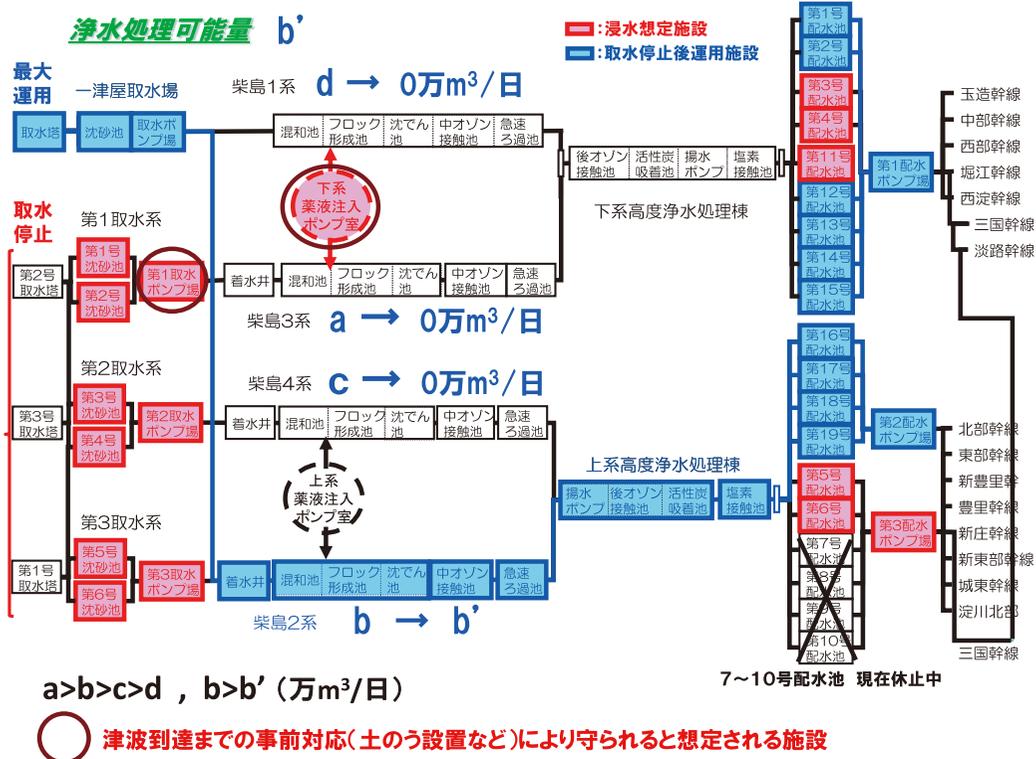
図12 津波到達後に機能維持可能な処理系統

柴島浄水場の処理系統は図12に示すとおり、取水場、浄水施設、配水施設という流れからなっており、柴島浄水場には柴島1系から4系までの4種の処理系統がある。取水場と浄水施設の間では、処理系統を切り替えることが可能である。なお、ここでは柴島3系の浄水処理可能量を a、柴島2系を b、柴島4系を c、柴島1系を d と表記することとし、実際の処理可能量の大小関係は  $a > b > c > d$  となっている(単位は何れも万 m<sup>3</sup>/日)。

ポンプ場が浸水影響を受けるため、取水源として運用継続できる施設は一律屋取水場のみとなる。ここでは、一律屋取水場は柴島浄水場より上流側に位置するため、浸水影響を受けないものと想定している。従って、継続的な取水、浄水、配水を行うため、かつ浄水処理量をできるだけ確保するためには、処理系統を一律屋取水場から柴島2系へ切り替えなければならないことが明らかになった ( $b > c$  のため)。その結果、取水停止後に機能を維持できる処理系統は図12の青色で示す通りとなり、施設能力としては b' の浄水処理量となる。ここで、 $b > b'$  であり、一律屋取水場の最大取水能力が b より小さいため、柴島2系で浄水処理する水量は b より少ない b' となる。

次に、浄水処理可能量を最大化することを考える。津波到達までの2時間半の間に優先的に浸水を防止する施設を下系薬液注入ポンプ室(図12の丸で囲んだ部分)とすることで、浄水処理可能量が最大 a である柴島3系を使用することが可能となる。また、取水量を確保するために、柴島3系

と繋がる第1取水ポンプ場（図12の丸で囲んだ部分）についても津波到達までに浸水防止対策を行うことが望ましいという結論に至った。第1, 2号沈砂池の洗浄を行えば第1取水系から取水を再開することが可能となる。その結果、柴島2系と3系の浄水処理可能量を合計した $a + b'$ まで浄水処理量を回復させることができる。さらに、浸水影響を受けた第2取水ポンプ場の洗浄・乾燥、機械設備の修繕等を行うことで、柴島4系の使用が再開され全体の浄水処理可能量は $a + b' + c$ となる。最終的には残りの浄水施設の復旧も行い、全体の浄水処理可能量を $a + b + c + d$ まで回復させる。

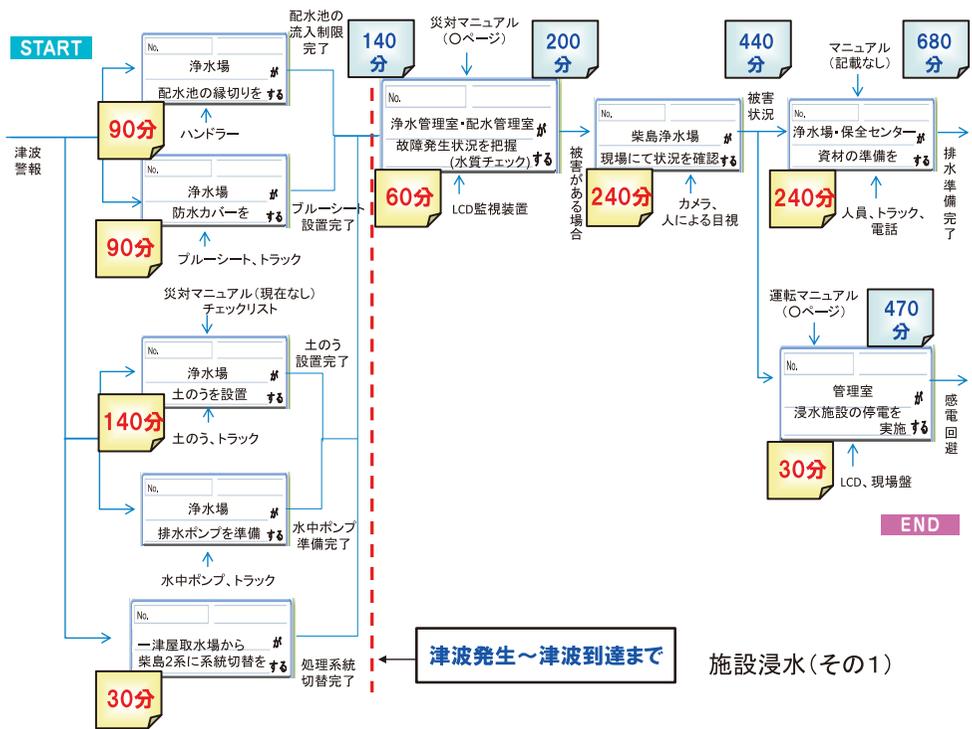
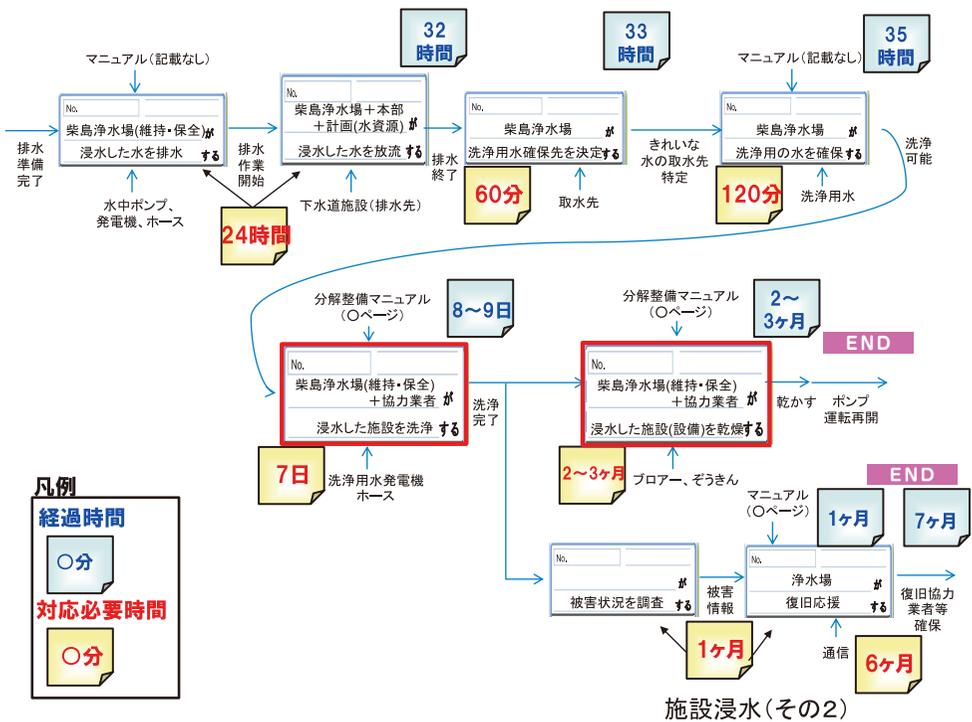
図13 対応必要時間と経過時間 (施設浸水)

原水水質悪化と同様に、第3回WSで、対応必要時間と必要資源の分析を行った。施設浸水については地震発生から津波到達前（2時間半）、津波到達後から本格復旧までの各業務について対応必要時間の整理を行った。これらの検討は、既存のマニュアルに加え、WSメンバーの各職員が日々の業務上で得た経験や知識に基づいて行われた。WSを通してそれらを形式知化し合意を形成していった。図11の業務フロー図に対処必要時間と経過時間を追記した結果を図13に示す。

浸水想定施設の洗浄作業は7日間、乾燥作業は2～3ヶ月程度の作業時間がかかるとワークショップで想定された（図13で赤枠で囲んだ業務）。沈砂池は乾燥作業が不要な施設のため、洗浄が完了すれば津波発生から8～9日間で運転を再開することができる。それに対し、薬液注入ポンプ室、取水ポンプ場は施設の洗浄・乾燥作業が

必要であり、津波発生から運転再開まで2～3ヶ月要すると想定された。つまり、事前に下系薬液注入ポンプ室、第1取水ポンプ場に浸水防止対策を行わなかった場合には、施設の洗浄・乾燥作業が必要となり柴島3系の復旧には2～3ヶ月程度かかるが、事前対策を行うことで施設の乾燥作業が不要となり、沈砂池の洗浄作業のみ行えば8～9日程度で柴島3系を復旧させることができる、と想定された。なお、原水水質悪化の影響は従来の想定では1～2時間程度継続するとされているが、ここでは従来の想定を上回る仮想定として数日程度影響が継続し、柴島3系が復旧する8～9日程度の期間までにはその影響は収まるものと仮定する。柴島3系が復旧すると、浄水処理可能量が最大供給量を上回るため、柴島3系を早期復旧させることは非常に重要である。その一方、事前対策を行ったとしても最終的に本格復旧するまでには少なくとも約7ヶ月かかるということが職員によって指摘された。時間経過と浄水処理可能量の変化を図14に示す。
