能登半島地震による大規模盛土崩壊を考える

アジア航測株式会社 社会インフラマネジメント事業部 総括技師長
塚田 幸広

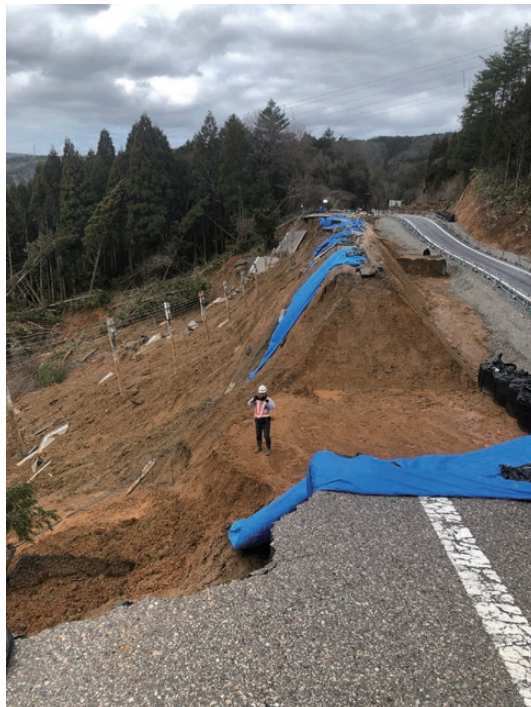
写真 のと里山海道における高盛土部の大規模崩壊
(右上部は緊急う回路) (筆者撮影)

今次の地震による被災状況も2007年地震とその様相は類似しているが，沢埋め高盛土箇所が連続的に崩壊し，2007年地震では変状が確認されなかった箇所でも崩壊が生じ，被災箇所数及び規模は2007年地震を大きく上回るものであった。この被災状況の差異については，①沢埋め集水地形部の高盛土であり，近傍に横断する“水みち，地下水”が存在する，②盛土材はスレーキングしやすい土であるという前回同様の崩壊リスクに加えて，③2007年地震を遥かに超える規模（L2レベル程度）の外力が作用したことが要因であることは，現段階では多くの専門家の共有した見立てであろう。すなわち，①～③各々に崩壊させる高いリスクであるが，今次の地震による大崩壊は，個々の要因の影響の程度は不明であるものの，複合的に危険な方向に組み合わせられたことは明らかである。

のと里山海道、輪島道路等の幹線道路においては、2007年地震で被災したのち、ジオテキスタイル・改良土等で補強し排水対策等を施した箇所、及び盛土の締固め基準等が引き上げられた区間においては被災程度が軽微にとどまった。この点は、今後の高盛土崩壊箇所における本格復旧の設計・施工の方向性を検討する際の重要なケースヒストリーとなる。被災前の盛土構造を前提として本復旧する場合、丁寧な地質、盛土材の再調査を実施し被害箇所と地質データの関連を明らかにすること加えて、変形解析を駆使し耐震性に対してグレードアップした補強、排水対策工の設計、厳格な施工管理が必須であろう。特に被災リスクが高い沢埋め盛土部では、盛土の崩壊規模を最小限かつ限定的にし、被災後の交通機能を維持する（2車線道路では1車線、4車線道路では2車線が残る）とともに、交通を切り回しができる空間を確保するなどの柔軟な設計の対応が必要と考える。
